**Fastighetsuppgifter**

Rovan 1

Ängsullsvägen 19

| Besiktningsdatum | 2026-02-03 |

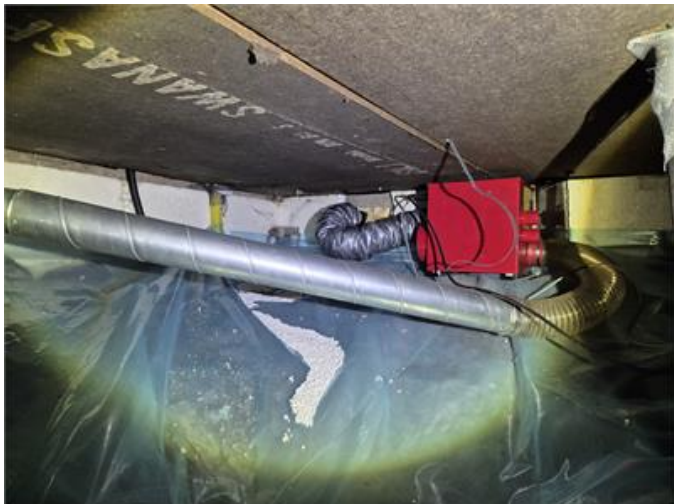
| Besiktningsresultat | | | | | |
|---|---|---|---|---|---|
| Krypgrund | | X | | | Krypgrunden har avfuktare och ses därför inte som en riskkonstruktion men det är dock viktigt att regelbundet tillse att avfuktaren fungerar tillfredsställande. |

En krypgrund brukar betecknas som en riskkonstruktion med avseende på fukt- och mikrobiella skador. Aktuell grund har dock försetts med en avfuktare med hygrostat och grunden ses därför inte som en s.k. konventionell riskkonstruktion. Det är däremot viktigt att regelbundet tillse att avfuktningssystemet fungerar tillfredsställande över tid.

Bild av krypgrundens avfuktarinstallation.

Det är viktigt att regelbundet tillse att avfuktningssystemet fungerar tillfredsställande över tid genom regelbunden service.

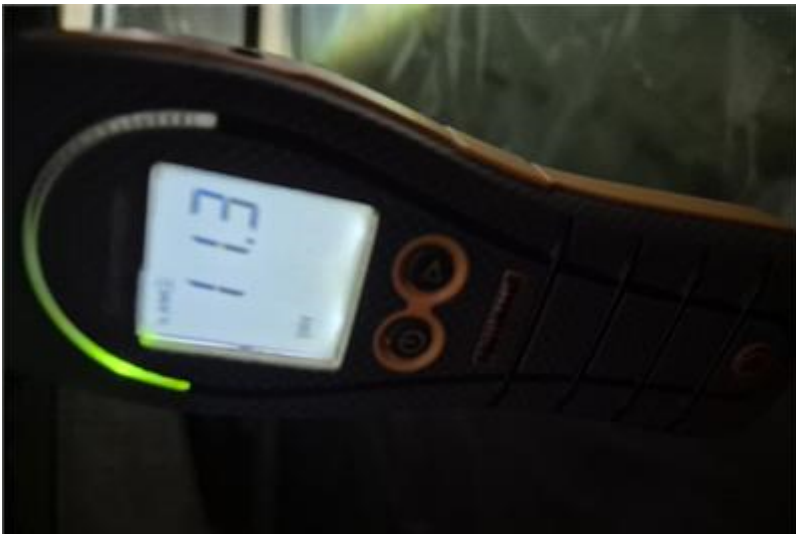
| Konstruktionsuppbyggnad | Grundbalkar av betong, med cellplast på insidan isolerat träregel-bjälklag med undersida av asfaboard, |

Fuktkvot mättes vid besikten till ca 11-12% FK i träreglar i bjälklaget.

Det kritiska gränsvärdet för mikrobiell tillväxt brukar anges till ca 15-17% fuktkvot (FK).
