# Besiktningsprotokoll

Anticimex Försäkringsbesiktning i samarbete med Fastighetsbyrån

| Fastighetsbeteckning:<br>Björken 3 | |

| Besiktningsdatum:<br>2026-02-05 | Protokollnummer:<br>69533873 |

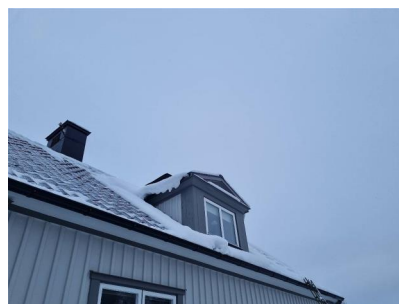
Vanligt underhållsbehov färgsläpp och torrsprickor finns på takkupor.

Mindre rötskador finns i fasadpanelen.

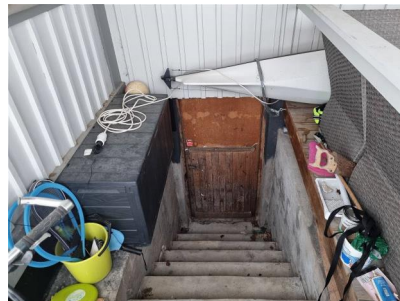
Källardörr är äldre och behov av underhåll.

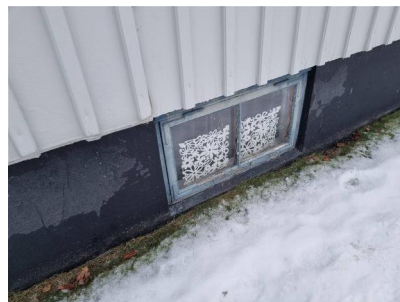
Källarfönster är behov av underhåll/bytas (färgsläpp, kittsläpp, rötskador).

Spricka noterades i fönsterglas på övervåningen i sovrum.

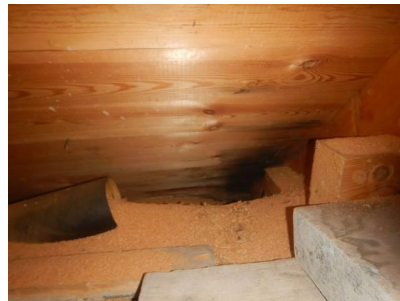
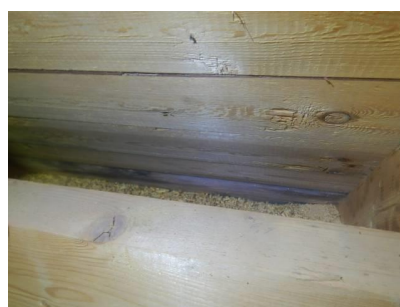
Missfärgningar, mindre luftläckage och frostbildning noterades i underlagstak ner mot takfoten.

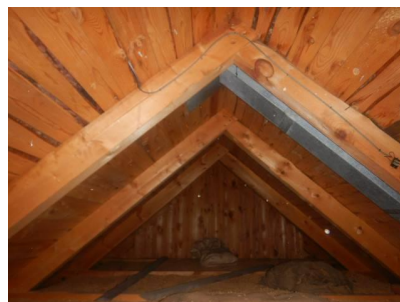
Vid kontroll av vinden uppmättes fuktvärden under kritisk fuktnivå för mikrobiell tillväxt och en normal lukt upplevdes. Fuktkvoten i underlagstak/takbjälkar uppmättes till 12 %.

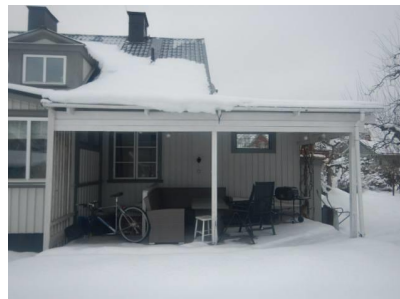
Vanligt underhållsbehov på träkonstruktioner.

Taket, golvet och hänggrännor går ej att besikta p.g.a. snö.

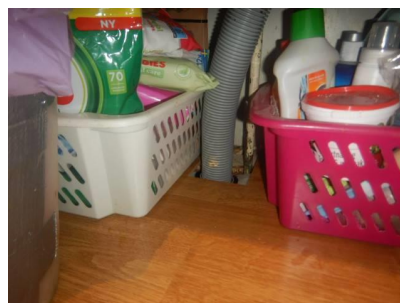
Hålligheter i diskbänksskåp vid genomföringar (tätas).

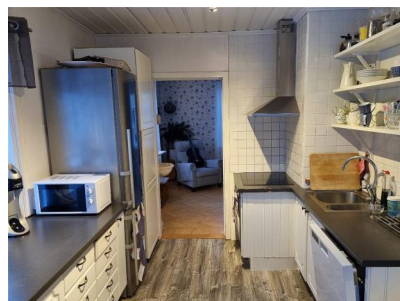
Fuktindikering i utrymmet gav inga förhöjda fuktindikationer.

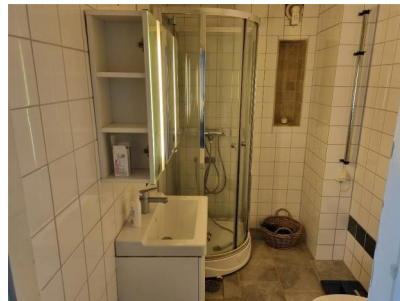
Våutrymmet har äldre yt-/tätskikt. Används endast som wc.

Eftersom funktionen, som innebär att ytskiktet/tätskiktet ska vara vattentätt, kan vara nedsatt finns en ökad risk att vatten tränger igenom ytskiktet/tätskiktet med vattenskador i omkringliggande konstruktioner som följd.

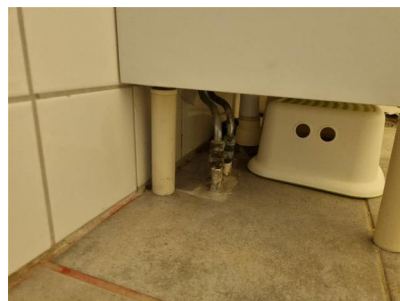
Rör genomföring finns i golv.

Rör genomföringar i golvet medför en ökad risk för att vatten tränger ner i omkringliggande konstruktioner och orsakar fuktskador.

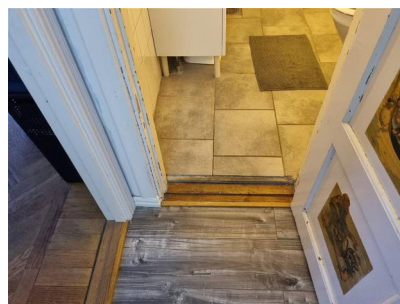
Tröskel saknas/felmonterad.

Avsaknaden av en tröskel medför risk att vatten tränger in i angränsande konstruktioner och rum vilket i sin tur kan leda till fuktrelaterade skador.

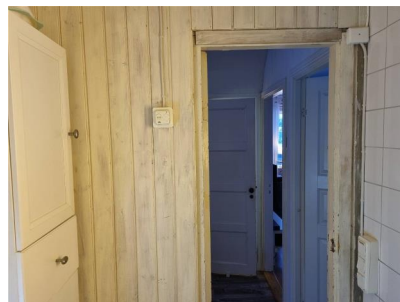
Träpanel på väggen är ej fuktsäkert material i ett våtrum.

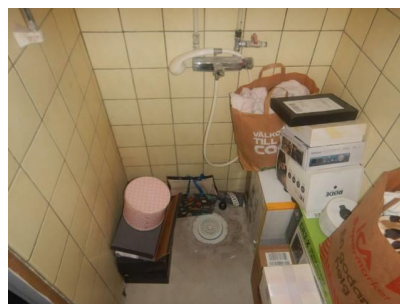
Ej färdigställt och används som förråd.

Färg och putssläpp noterades på väggar.

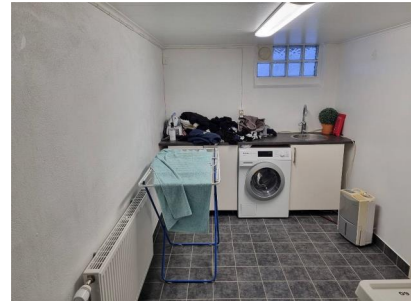
Fuktindikering i utrymmet gav inga onormala fuktindikationer.

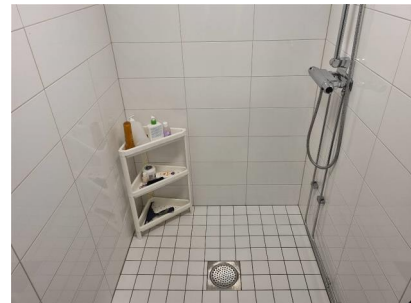
Normala fuktvärden indikerades mot klinker/kakel.

En viss fukt tränger alltid in bakom kakel/klinker via fogarna, detta är helt normalt och innebär inte att tätskiktet/ våtrumsisoleringen under kaklet/klinkern är bristfälligt eller ur funktion.

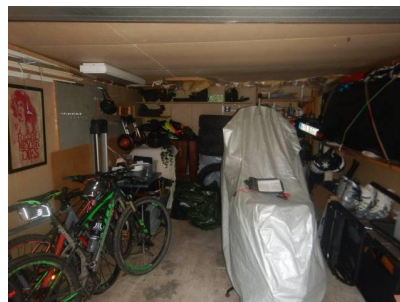
Innertak är inte återställt efter tidigare takläckage.

Golvbrunn finns ej.

Garageport har gångjärn med fjädrar som är en klämrisk.
