# Besiktningsprotokoll

| Fastighetsbeteckning:<br>Kometgatan 6 | |

| Besiktningsdatum:<br>2026-02-05 | Protokollnummer:<br>69534934 |

## Försäkringsbesiktning

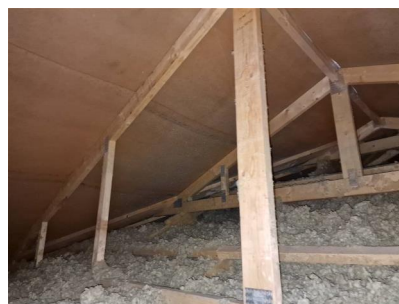
Vid kontroll av vinden uppmättes fuktvärden under kritisk fuktnivå för mikrobiell tillväxt och en normal lukt upplevdes. Fuktkvoten i underlagstak/takbjälkar uppmättes vid besiktningstillfället till ca 12-14%. Detta värde varierar dock under året beroende på årstid och utomhusklimat.
