**Fastighetsuppgifter**

Fastighetsbeteckning  
Luthagen 32:36  
Adress  
Sysslomansgatan 38A  
75227 Uppsala

**Besiktningsuppgifter**

Uppdragsnummer C17651  
Besiktningsdatum 2026-02-03  
Besiktningsföretag OBM Fuktteknik AB  
Besiktningsförrättare Jouni Kekkonen  
Närvarande Fastighetsägare  
Giltig till och med 2027-02-03

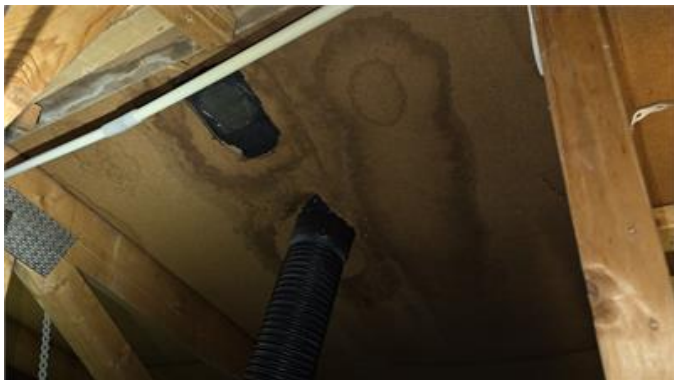
| Besiktningsresultat | | | | | |
|---|---|---|---|---|---|
| | | X | | | -Fuktläckar förekommer på underlagstak av board, vilket är relativt normalt för konstruktionstypen. (boardskivor med gamla fuktläckar behövde inte bytas ut vid takbytet) Inga förhöjda fuktvärden uppmättes vid besiktningsstillfället. Takets insida bör regelbundet kontrolleras.<br>-Vinden besiktigad via landgång |

Bilden visar delar av vinden med fuktfläckar på underlagstak av träfiberskivor
