Eriksberg 5:2

Bruksvägen 32

| Besiktningsdatum | 2026-02-04 |
| Besiktningsföretag | OBM Fuktteknik AB |

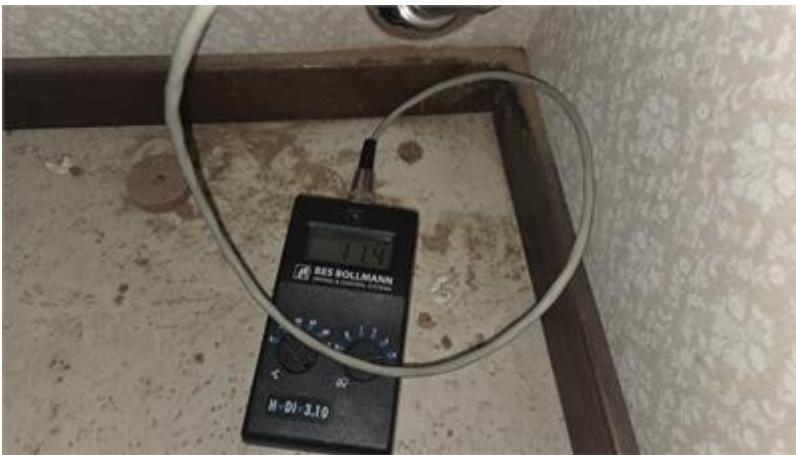
| Byggnadsdel | Entréplan |
| Konstruktionsdel | Golv/väggsyllar |

I provhål i sovrumms vägg samt stickprovsmässigt med Bes-bollman under golvsocklar uppmättes fuktkvoten i ytterväggsyll till ca 11-13% och relativ luftfuktighet i isoleringen till ca 33-35%  
Det kritiska gränsvärdet för mikrobiell tillväxt brukar anges till ca 15-17% fuktkvot (FK) eller ca 70-75% i relativ luftfuktighet (RF).

Notera att stickprovsmässig undersökning är utförd samt att mätvärden normalt sett kan variera över årstiderna. För att säkert fastställa konstruktionens kondition och fuktstatus måste en mer omfattande undersökning utföras.
