# Besiktningsprotokoll

Anticimex Försäkringsbesiktning i samarbete med Fastighetsbyrån

| Fastighetsadress:<br>Bankebergsvägen 6 | |

| Besiktningsdatum:<br>2026-02-05 | Protokollnummer:<br>69529916 |

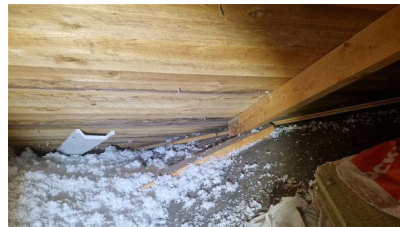
I rännal mot baksidan finns mindre missfärgning i råsponten sedan innan taket lades om.

Inga förhöjda fuktvärden kan uppmätas vid besiktning.

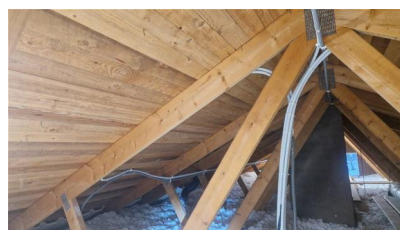
Vid kontroll av vinden uppmättes fuktvärden under kritisk fuktnivå för mikrobiell tillväxt.

Fuktkvoten i takbjälkar uppmättes till 12%.

Risk för mikrobiell påväxt föreligger om fuktkvoten överstiger 17%.

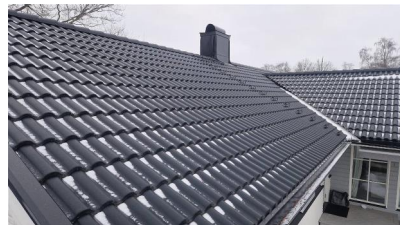
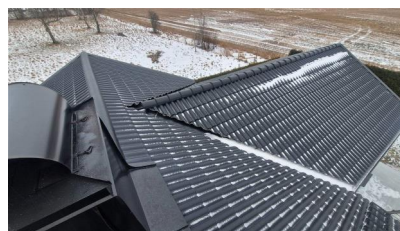
Inga brister noteras på yttertak.

Taket är besiktat från mark, takstege och garagetak.

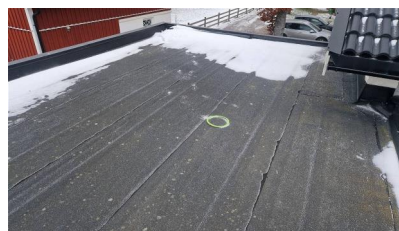
Garagetaket är delvis täckt av snö vid besiktning.

Av de delar som kan ses noteras inga brister.

Rekommenderas att regelbundet rensa hängränna.

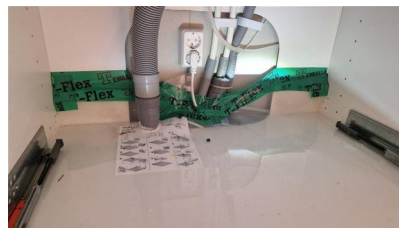
Tätskiktet i botten av diskbänkskåpet är inte tätt runt genomföringar.

Ett vattenlarm kan med fördel monteras under skåpet för att tidigt upptäcka läckage.

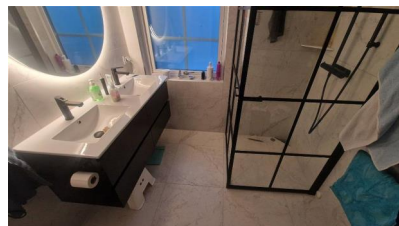
Normala fuktvärden indikerades mot klinker/kakel.

En viss fukt tränger alltid in bakom kakel/klinker via fogarna, detta är helt normalt och innebär inte att tätskiktet/ våtrumsisoleringen under kaklet/klinkern är bristfälligt eller ur funktion.

Vid stickprovskontroll av jordade eluttag noterades inga avvikelser.

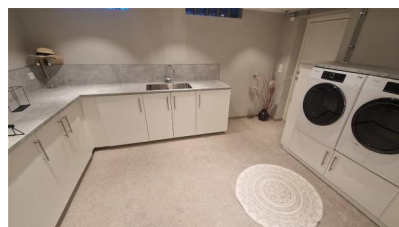
Normala fuktvärden indikerades mot klinker/kakel.

En viss fukt tränger alltid in bakom kakel/klinker via fogarna, detta är helt normalt och innebär inte att tätskiktet/ våtrumsisoleringen under kaklet/klinkern är bristfälligt eller ur funktion.

Vid stickprovskontroll av jordade eluttag noterades inga avvikelser.

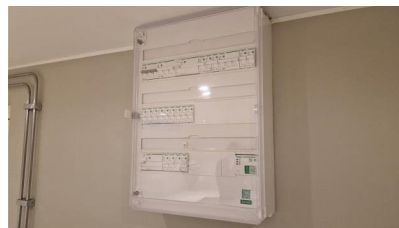
Jordfelsbrytare finns installerad vid elcentralen.

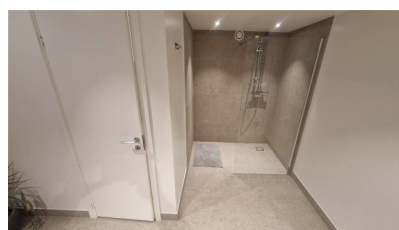
Normala fuktvärden indikerades mot klinker/kakel.

En viss fukt tränger alltid in bakom kakel/klinker via fogarna, detta är helt normalt och innebär inte att tätskiktet/ våtrumsisoleringen under kaklet/klinkern är bristfälligt eller ur funktion.
