**Fastighetsuppgifter**

Travaren 3

Stockrosvägen 1

## **Bilaga till besiktningsprotokoll med förklaringar till bedömningssätt vid överlåtelsebesiktning**

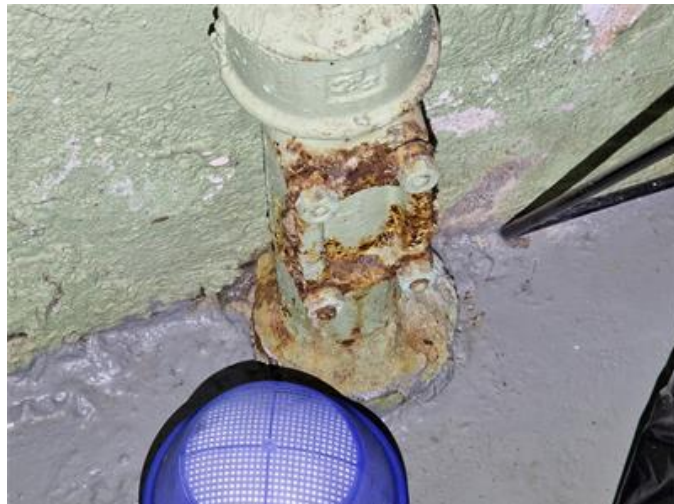
Källarplan/Pannrum:

| Besiktningresultat | | | | | |
|---|---|---|---|---|---|
| | | X | | | - Avloppsrör i verkstad/Panrum är ej klamrat mot vägg.<br>- Rostangrepp på avloppsrör noterades. Detta bör kontrolleras regelbundet för att se om förändringar sker och om åtgärder behöver vidtas. Se även bild sid 5. |

Rostangrepp på avloppsrör noterades.

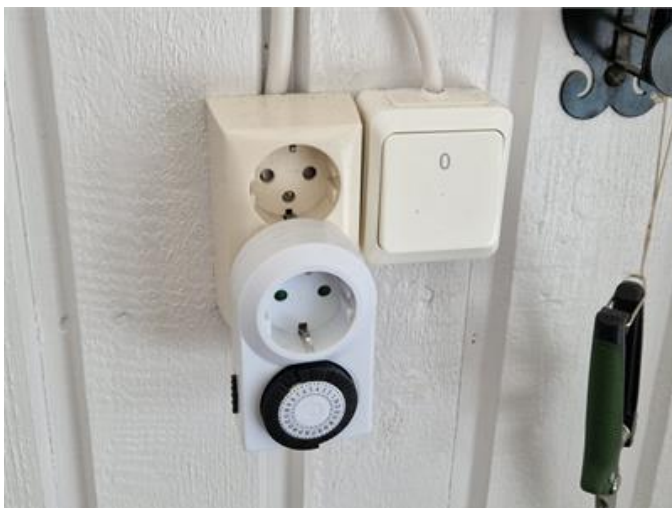
Uterum:

| Besiktningresultat | | | | | |
|---|---|---|---|---|---|
| Uterum | | | X | | IP-klassning på eluttag bör kontrolleras och eventuellt justeras. Se även bild sid 5. |

IP-klassning på eluttag bör kontrolleras.
