Hova 49:73

Magnus Ladulås Väg 26

| Uppdragsnummer | S17312 |
| Besiktningsdatum | 2026-02-03 |

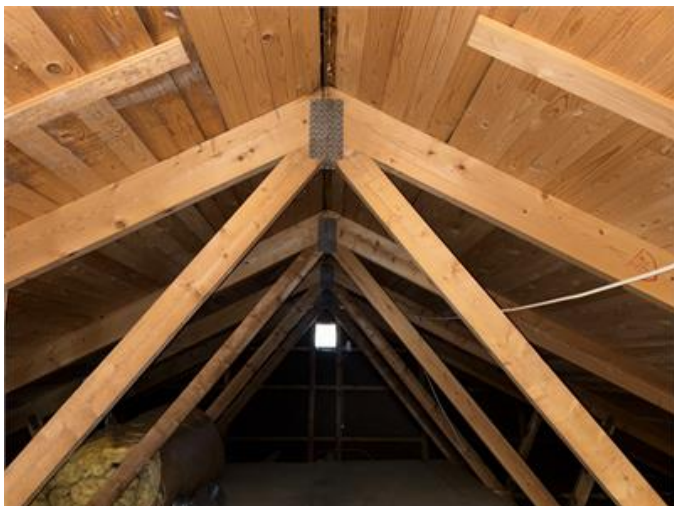
| Besiktningsresultat | | | | | |
|---|---|---|---|---|---|
| Nockvind | | X | | | Mikrobiell påväxt förekommer delvis på underlagstakets undersida, vilket bör kontrolleras regelbundet och åtgärdas i erforderlig omfattning om så anses nödvändigt. |
