Södertil 13:3

Slodes väg 9

| Uppdragsnummer | C17669 |
| Besiktningsdatum | 2026-02-05 |

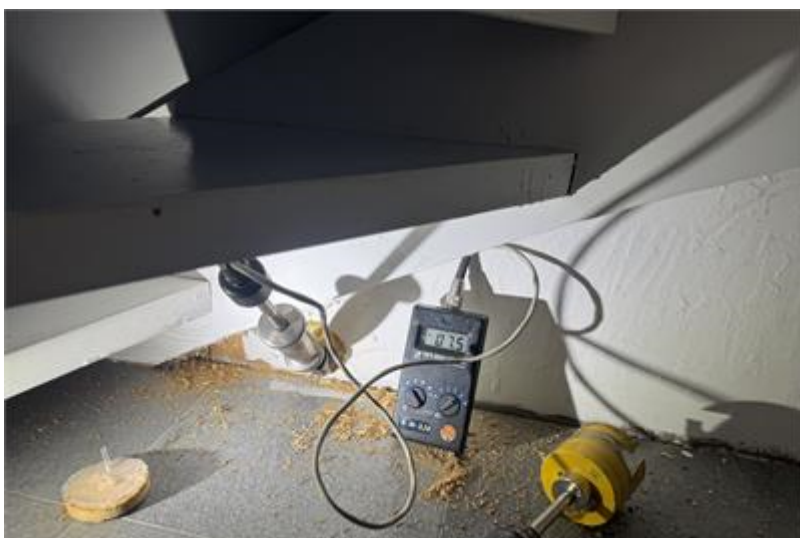
Konstruktionskontroll utfördes bakom golvsockel i entréhallen. Fuktkvotsmätning genomfördes med förlängningsstift i golv-väggvinkel mot ytterväggssyll. Uppmätt fuktkvot uppgick till 7-8 % FK.

Ytterväggssyllen är inte okulärt åtkomlig då borring i golvkonstruktionen inte kan utföras på grund av installerad vattenburen golvvärme.

Det kritiska gränsvärdet för mikrobiell tillväxt brukar anges till ca 15-17% fuktkvot (FK).

Notera att stickprovsmässig undersökning är utförd samt att mätvärden normalt sett kan variera över årtiderna. För att säkert fastställa konstruktionens kondition och fuktstatus måste en mer omfattande undersökning utföras.
