**Fastighetsuppgifter**

Vävstolen 4

Postvägen 20

| Besiktningsföretag | OBM Besiktning Bohuslän AB |

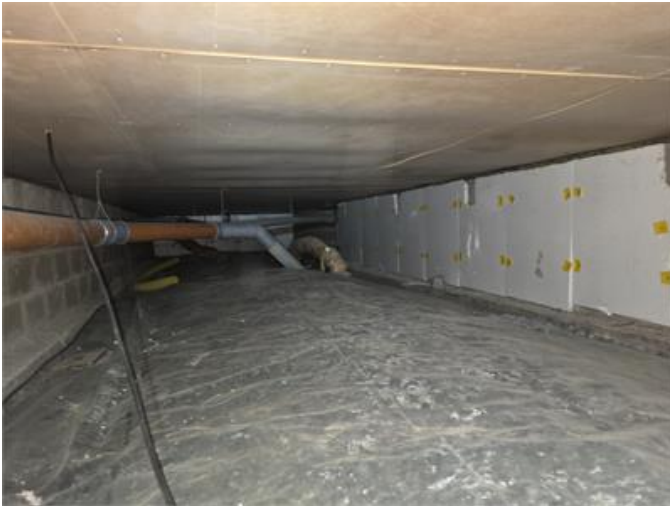
| Besiktningsresultat | | | | | |
|---|---|---|---|---|---|
| Krypgrund | | x | | | Krypgrunder är generellt ansett som riskkonstruktion för fuktskador.<br>Ingen avvikande lukt upplevdes.<br>Fuktvärden över och under gränsvärde uppmättes i bjälklaget.<br>Mindre fuktanvisningar i blindbotten ovan ingång.<br>Viss yttlig vitaktig mikrobiell påväxt på blindbotteskivor.<br>Se kommentar/riskanalys samt bilaga "Kontroll av konstruktion". |

Krypgrund: Översiktsbild.

Krypgrunder är generellt ansett som en riskkonstruktion för fuktskador. På grund av förhöjd fuktstatus, dels orsakad av fuktvandring från marken och dels orsakad av uteluft som släpps in i grunden (främst under den varma tiden av året), kan fuktskador/mikrobiell tillväxt med negativ inverkan på såväl byggnaden som inomhusmiljön uppstå. Det rekommenderas att klimatet i utrymmet hålls under kontinuerlig uppsikt, tex kan trådlös luftfuktighetsmätare placeras i utrymmet. Den relativa luftfuktigheten bör aldrig överstiga ca70%. Det finns möjlighet att installera en för ändamålet avsedd krypgrundsavfuktare (adsorptionsavfuktare) för att säkerställa ett torrare klimat i utrymmet.

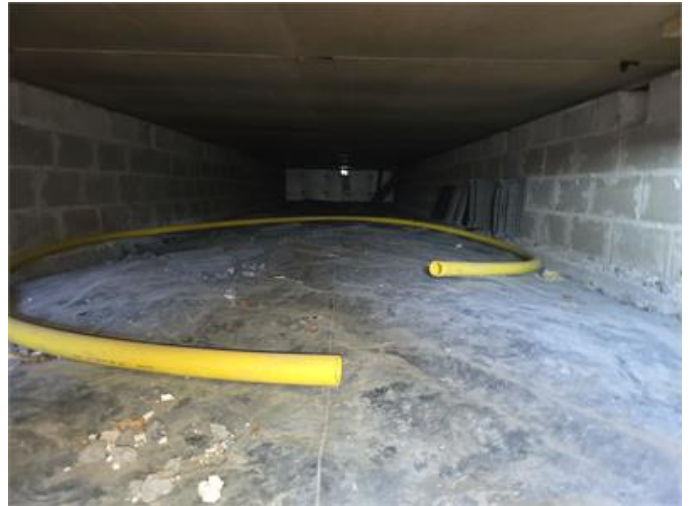
Krypgrund: Översiktsbild.

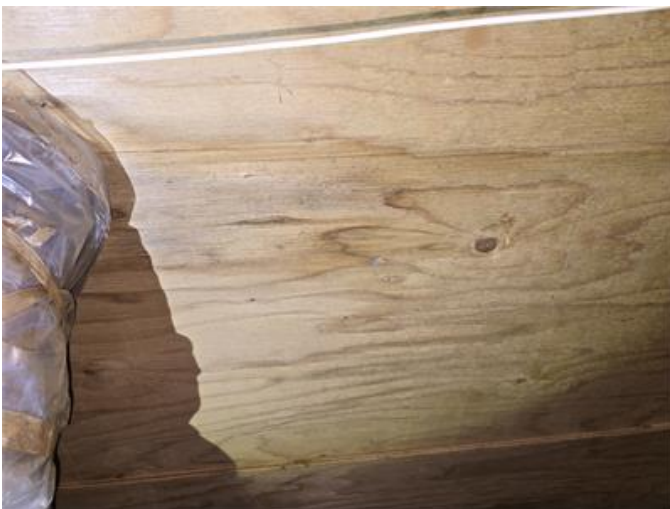
| Besiktningresultat | | | | | |
|---|---|---|---|---|---|
| | | X | | | Fuktfäckar runt genomföring vid avluftare samt vid ventilation, håll under uppsikt för ev åtgärd. Grenar noteras mot söder. |

Nockvind: Fuktigt runt genomföring till avloppsavluftare.

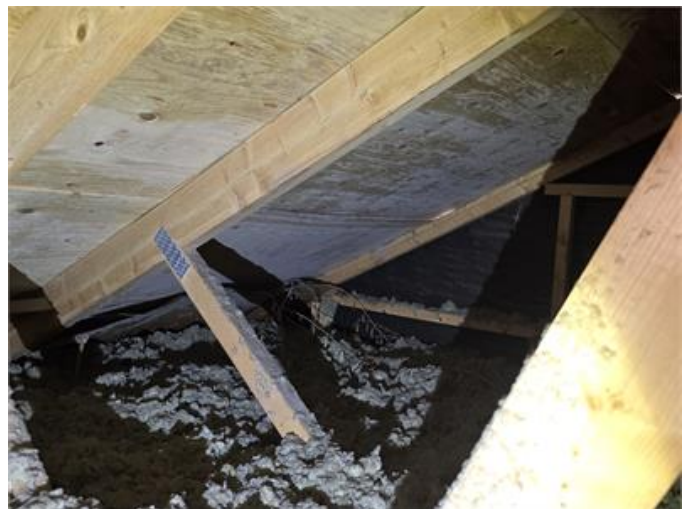
| Besiktningresultat | | | | | |
|---|---|---|---|---|---|
| Nockvind | | X | | | Ytlig vitaktig mikrobiell påväxt på underlagstak. Avloppsluftare isolerad samt inplastad, kondens noteras på plast. Se kommentar/riskanalys. |

Den mikrobiella påväxten på underlagstaket indikerar att vinden periodvis tillförs eller har tillförts fukt inifrån bostaden, som den kallare delen av året riskerar att kondensera mot underlagstaket (sk konvektionsskada). För att komma tillrätta med detta måste fukttillförseln inifrån bostaden minskas. Detta kan göras genom att ventilationen i bostaden förbättras samt att eventuella otätheter i vindsbjälklaget (tak/väggvinklar, geomföringar, vindslucka mm.) tätas. Då frånluftsvärmepumpen tidigare varit ur funktion kan det vara en orsak.

Nockvind: Ytlig vitaktig mikrobiell påväxt på underlagstak. Grenar noteras vid takfot mot söder.

För att avgöra om påväxten är äldre eller pågående rekommenderas att den hålls under uppsikt, speciellt den kallare delen av året. Lämpligt är att slipa bort påväxten på en mindre yta för att lättare kunna bedöma eventuella förändringar.

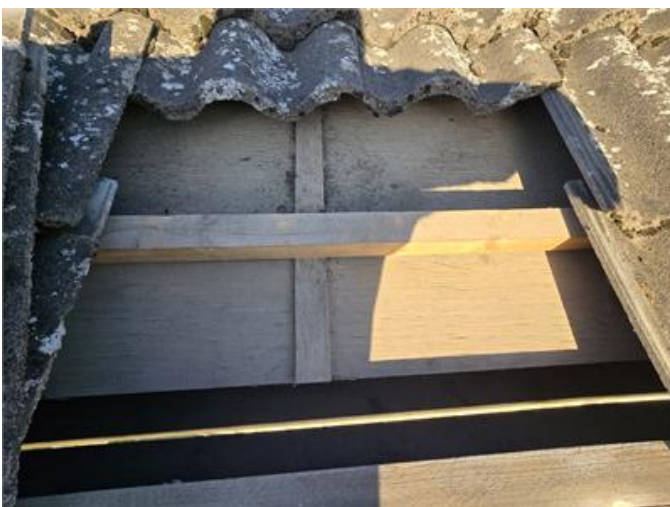
| Besiktningsresultat | | | | | |
|---|---|---|---|---|---|
| Tak | | x | | | Original och närmar sig beräknad teknisk livslängd på 30-40år.<br>Underlagstaket består av träfiberskivor utan yttre täckning av papp.<br>Mossa noteras på pannor och några mindre pannor i rännal saknas.<br>Nocktätning finns ej.<br>Se kommentar/riskanalys. |

Då underlagstaket består av träfiberskivor utan yttre täckning av papp finns risk att regn/snö tränger in i skarvar och andra otätheter vid ogynnsam väderlek och orsaka fuktelaterade skador på skivorna och i värsta fall vidare ner i konstruktionen. Det är därmed extra viktigt att löpande kontrollera att takpannorna är hela och ligger rätt. Mossa binder fukt, vilket försämrar pannornas motståndskraft mot vatten och ökar risken för fuktskador i underliggande konstruktioner.

Tak: Stickprovkontroll under pannor.

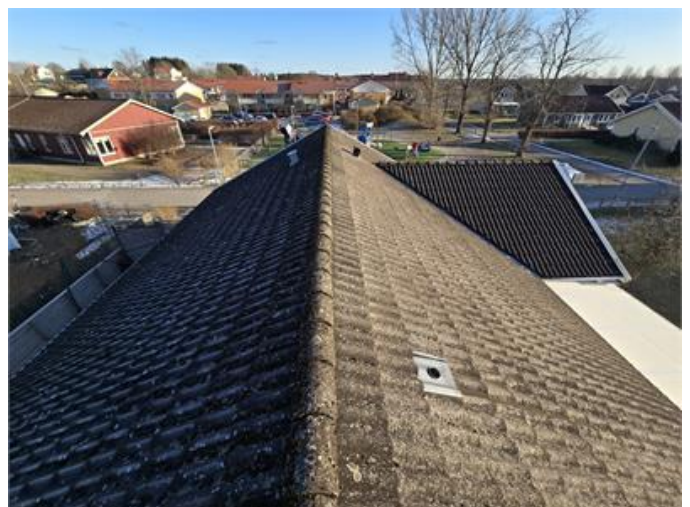
Tak: Översiktsbild.

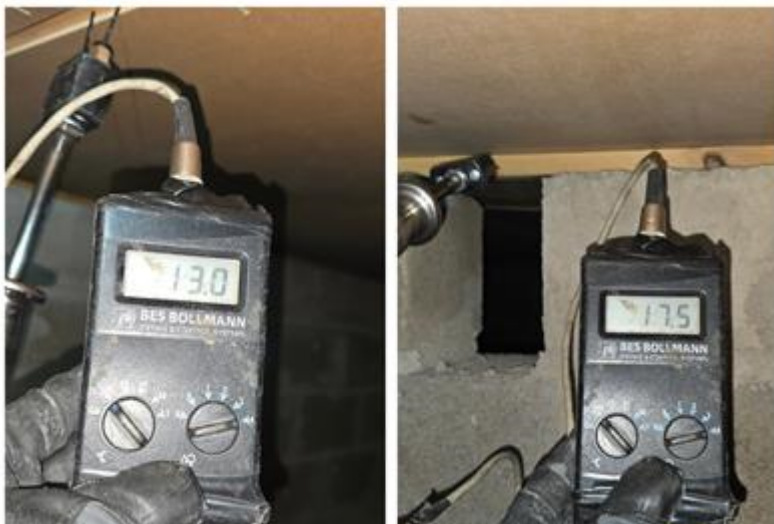
Viss yttlig vitaktig mikrobiell påväxt på blindbottenskivor.  
Mindre fuktanvisningar i blindbottenskivor ovan ingång.

Fuktvärden under samt över gränsvärde för mikrobiell tillväxt uppmättes.

Fuktkvoten i uppmättes till 13-18%.

Risk för mikrobiell tillväxt föreligger vid en fuktkvot på 17% och rötskador >28%.

Krypgrunder är generellt ansett som en riskkonstruktion för fuktskador. På grund av förhöjd fuktstatus, dels orsakad av fuktvandring från marken och dels orsakad av uteluft som släpps in i grunden (främst under den varma tiden av året), kan fuktskador/mikrobiell tillväxt med negativ inverkan på såväl byggnaden som inomhusmiljön uppstå. Det rekommenderas att klimatet i utrymmet hålls under kontinuerlig uppsikt, tex kan trådlös luftfuktighetsmätare placeras i utrymmet. Den relativa luftfuktigheten bör aldrig överstiga ca70%. Det finns möjlighet att installera en för ändamålet avsedd krypgrundsavfuktare (adsorptionsavfuktare) för att säkerställa ett torrare klimat i utrymmet.
