# Besiktningsprotokoll

Anticimex Försäkringsbesiktning i samarbete med Fastighetsbyrån

| Fastighetsadress:<br>Vallavägen 26a | |

| Besiktningsdatum:<br>2026-02-05 | Protokollnummer:<br>69533383 |

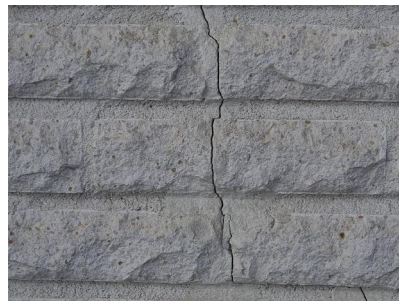
Sprickor finns i delar av kalksandstensfasaden, bedöms inte lett till några bakomvarande skador.

Rekommenderat att laga i sprickor för att motverka fukt/ frysskador i konstruktionen.

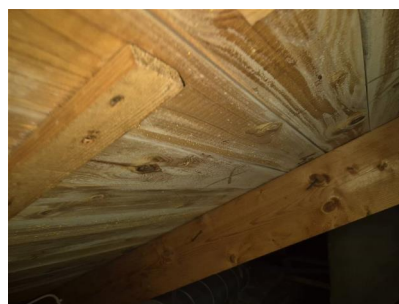
Vid kontroll av vinden har fuktvärden under kritisk fuktnivå för mikrobiell tillväxt uppmätts, dock finns mikrobiell påväxt på delar av underlagstaket.

Fuktkvoten i underlagstak/takbjälkar uppmättes till 10-12%.

Det finns risk för mikrobiell tillväxt om den relativa fuktigheten (RF) i den omgivande luften är över 75%. I furuvirke motsvarar det en fuktkvot (FK) på 17%.

Den upptäckta mikrobiella påväxten på underlagstaket är ett tecken på att vinden har tillförts eller tillförs fukt inifrån bostaden. Observera att besiktning av bostadens ventilationssystem inte har ingått i uppdraget.

För att komma tillrätta med detta kan fukttillförseln inifrån bostaden behöva minskas. Det kan göras genom att ventilationen i bostaden förbättras om behov finns samt att eventuella otätheter i vindsbjälklaget (tak-/väggvinklar, taklucka med mera) tätas. Läs Anticimex faktablad om oppvärmade vindsutrymmen för tips och råd.

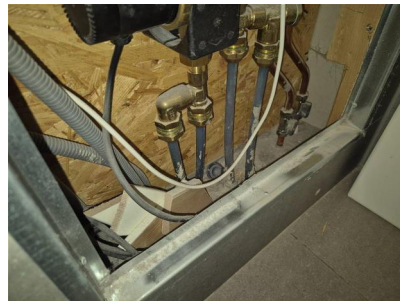
- Rörslits inbyggt i vägg saknar vattentät botten.

En rörslits ska ha en vattentät botten och vara försedd med skvallerrör. När det saknas ökar risken för att ett läckage inte upptäcks i tid. Det kan leda till fuktskador i omkringliggande konstruktioner.

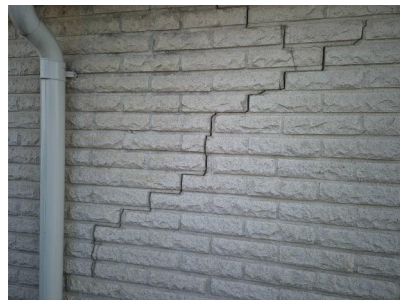
- Sprickor finns i fasaden.

Detta kan leda till fukt- och frysskador i konstruktionen.

Kontakt med murare rekommenderas för en kontroll/ åtgärd, bedöma orsak och omfattning.
