# Besiktningsprotokoll

Anticimex Försäkringsbesiktning i samarbete med Fastighetsbyrån

| Fastighetsadress:<br>Rådmansgatan 21 | |

| Besiktningsdatum:<br>2026-02-04 | Protokollnummer:<br>69539516 |

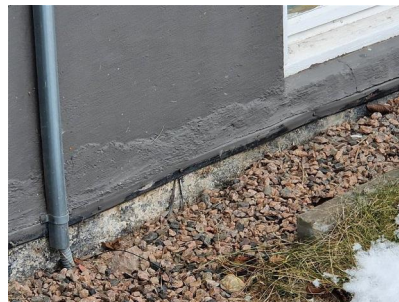
- Utvändigt fuktskydd ligger oskyddat ovan mark och har lossnat från täcklist lokalt.

Risk finns att det utvändiga fuktskyddet skadas och funktionen försämras.

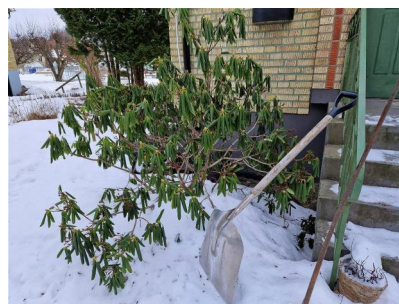
- Växter finns i anslutning till grundmur.

När det finns rabatter och växter nära grundmuren finns risk att fukt stannar kvar i väggarna. Detta kan i sin tur orsaka invändiga fuktskador. Växternas rötter kan också skada grundmuren och sätta dräneringsledningen ur funktion.

Området närmast huset rekommenderas att vara fritt från växtlighet.

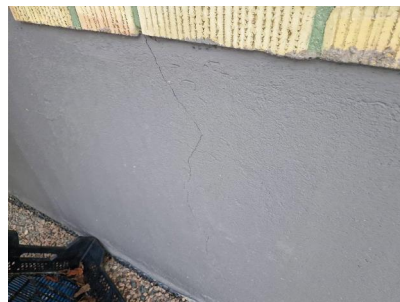
- Färgsläpp och mindre sprickor noterades på sockel.

Dessa bedöms inte ha lett till bakomliggande skador.

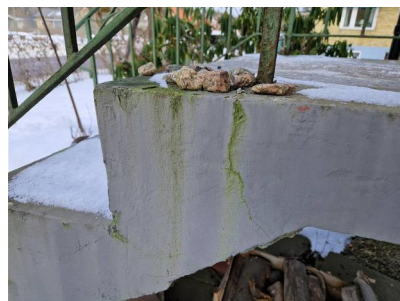
- Färgsläpp och mindre sprickor noterades på trapp.

Dessa bedöms inte ha lett till bakomliggande skador.

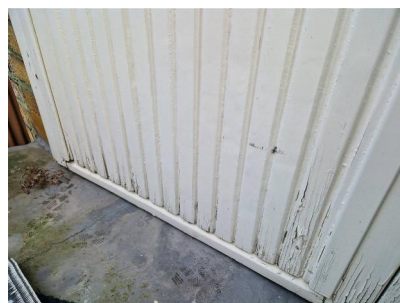
- Balkongdörren är i behov av målning/underhåll.
- Garageporten är svåröppnad och har mindre rötskador.

Dörrar där målningsbehov finns riskerar att få fukt- och rötskador på grund av sämre vattenavvisande förmåga.

För att öka livslängden på dörr rekommenderas målning och underhåll.

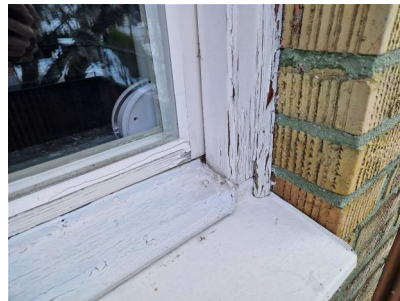
- Fönster är i behov av målning/underhåll lokalt.

Fönsterbågar och fönsterkarmar där målningsbehov finns riskerar att få fukt- och rötskador på grund av sämre vattenavvisande förmåga.

För att öka livslängden på fönster rekommenderas målning och underhåll.

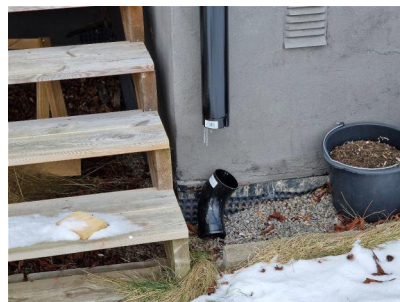
- Stuprör avslutas nära husliv lokalt.

Stuprör som avslutas intill husliv (ovan mark) kan medföra en ökad fuktbelastning på grundmur/sockel med fuktrelaterade skador som följd.

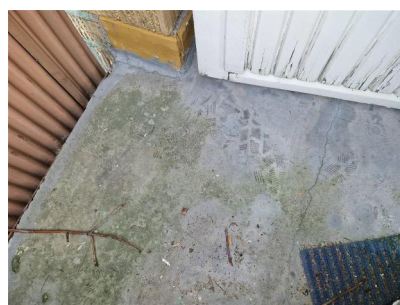
- Sprickor finns i balkong.

Vi rekommenderar en fördjupad undersökning för att bedöma orsaken till och omfattningen av detta samt lämplig åtgärd.

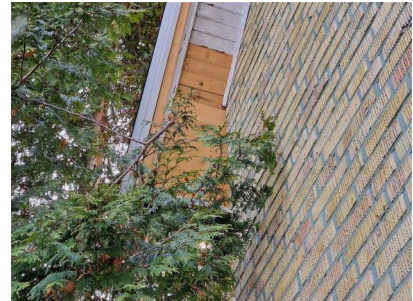
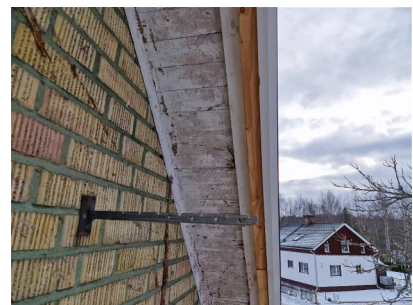
- Takutsprångspanel och lokala trädetaljer är i behov av målning/underhåll (även på altantak).

Träkonstruktioner där målningsbehov finns riskerar att få fukt- och rötskador på grund av sämre vattenavvisande förmåga. För att öka livslängden på trädetaljer rekommenderas målning och underhåll.

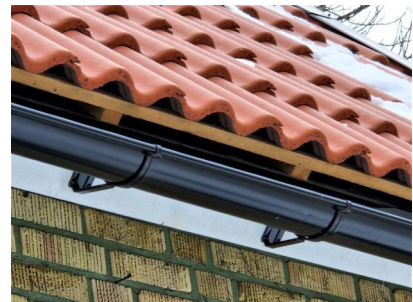
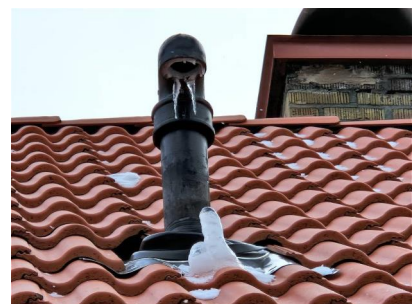
- Plåtdetaljer saknas (fotplåt).
- Lokala plåtdetaljer är inte utbytta i samband med takbyte.

Detta kan leda till fuktskador i bakomliggande konstruktioner.

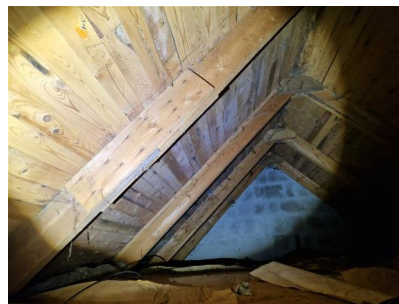
- På husetsnockvind noterades mikrobiell påväxt. Detta beror ofta på att inomhusluften inte ventileras ut snabbt nog. Istället kommer den upp på vinden (vintertid) och skapar kondens. Lösningen blir främst att förbättra husets allmänna ventilation (framförallt frånluft i WC på övre plan. Detta är varken speciellt kostsamt eller svårt. Ring gärna besiktningsmannen för mer information om detta.

Vid kontroll av vinden har fuktvärden över kritisk fuktnivå för mikrobiell tillväxt uppmätts, samt finns mikrobiell påväxt på underlagstak. Fuktkvoten i underlagstak/takbjälkar uppmättes till 17-18 %.  
- Vinden är tilläggsisolerad.

Den upptäckta mikrobiella påväxten på underlagstaket är ett tecken på att vinden har tillförts eller tillförs fukt inifrån bostaden. Observera att besiktning av bostadens ventilationssystem inte har ingått i uppdraget.

För att komma tillrätta med detta kan fukttilförseln inifrån bostaden behöva minskas. Det kan göras genom att ventilationen i bostaden förbättras samt att eventuella otätheter i vindsbjälklaget (tak-/väggvinklar, taklucka med mera) tätas. Läs Anticimex faktablad om ouppvärmda vindsutrymmen för tips och råd.

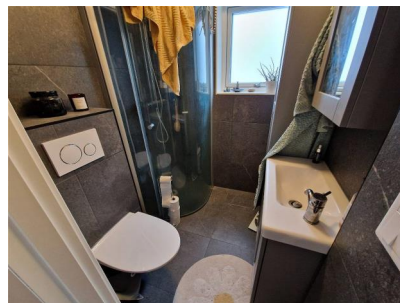
Normala fuktvärden indikerades mot klinker/kakel.

En viss fukt tränger alltid in bakom kakel/klinker via fogarna, detta är helt normalt och innebär inte att tätskiktet/ våtrumsisoleringen under kaklet/klinkern är bristfälligt eller ur funktion.

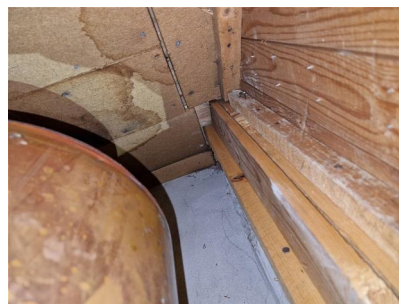
Fuktfläck noterades på tak och vägg i garderob för tidigare expansionskärl.

Det bedöms inte finnas någon bakomliggande skada.
