**Fastighetsuppgifter**

Transås 2:9 samt  
Transås 2:8

Kråkeredsvägen 142  
50495 Borås

Byggnadsbeskrivning  
1½ plans friliggande hus

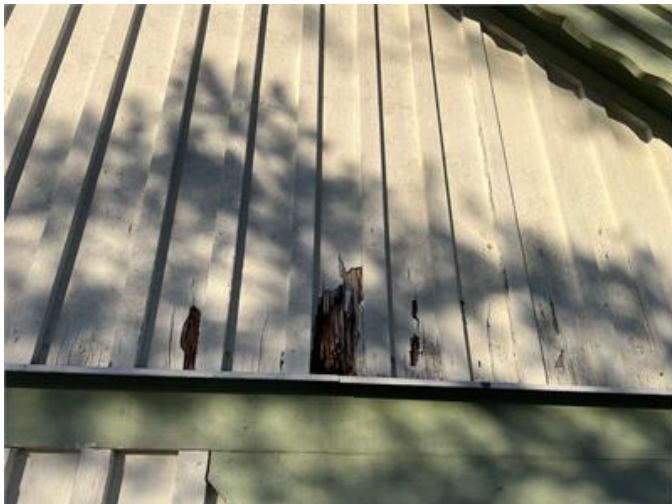
| Besiktningsresultat | | | | | |
|---|---|---|---|---|---|
| Fasad | | | X | | Fasadpanel/trädetaljer är bitvis i behov av målning/underhåll, torrsprickor/rötskador förekommer. Se kommentar/rislanalys. |

**Fasad:** När det finns torrsprickor/rötskador i fasadpanelen finns det en risk att vatten kan tränga in och orsaka skador som kan påverka byggnaden och inomhusmiljön negativt.

Rötskador i träfasaden.

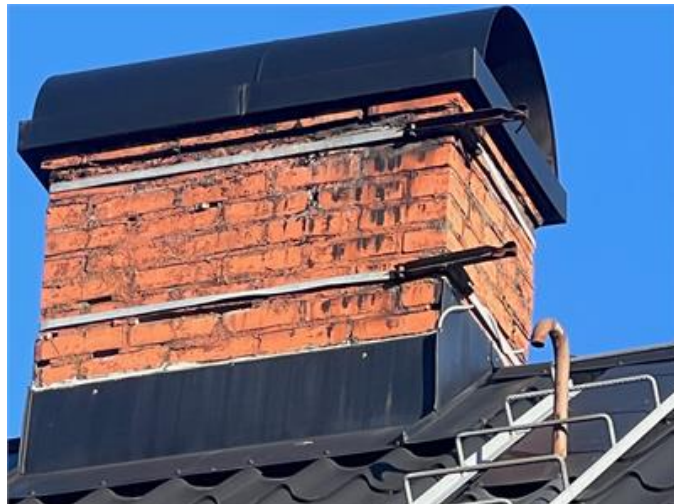
| Besiktningsresultat | | | | | |
|---|---|---|---|---|---|
| | | | X | | Fogsläpp förekommer i skorsten. |

Fogsläpp i skorsten.

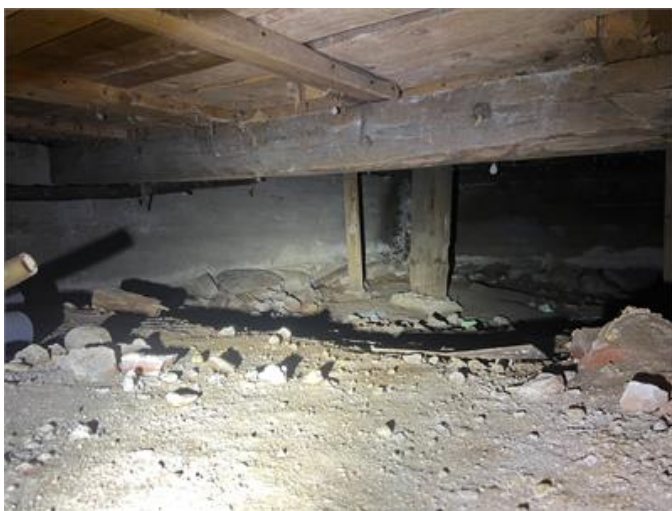
| Besiktningsresultat | | | | | |
|---|---|---|---|---|---|
| Krypgrund | | | X | | Krypgrunden är en riskkonstruktion, se kommentar/rislanalys samt bilaga kontroll av konstruktion. |

**Kryp/plintgrund:** Huvudbyggnaden är uppförd över krypgrundsutrymme. Utifrån erfarenhet betraktas krypgrunder som riskkonstruktioner. På grund av förhöjd fuktstatus- dels orsakad av fuktvandring från marken och dels orsakad av uteluft som släpps in i grunden främst under den varma tiden av året – kan följdskador med negativ inverkan på såväl byggnaden som inomhusmiljön uppstå i utrymmet och angränsande konstruktioner (t.ex. överliggande bjälklag och uppreglad golvkonstruktion). Se vidare bilaga kontroll av konstruktion.

Bilden visar del av den ursprungliga kryppgrunden.

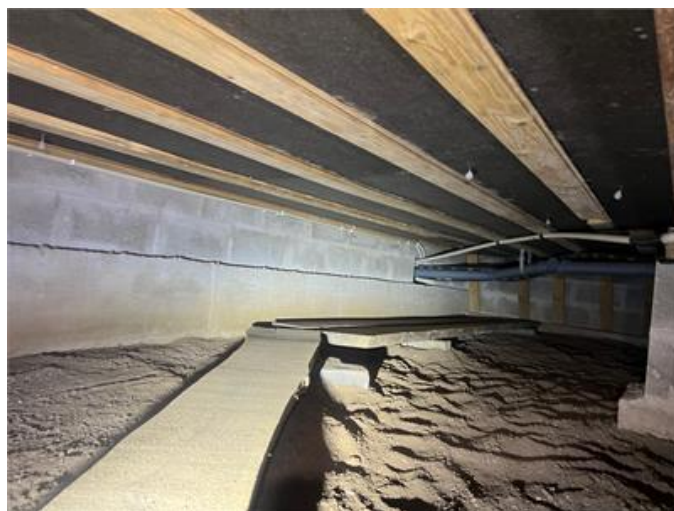
Bilden visar del av den senare kryppgrunden.

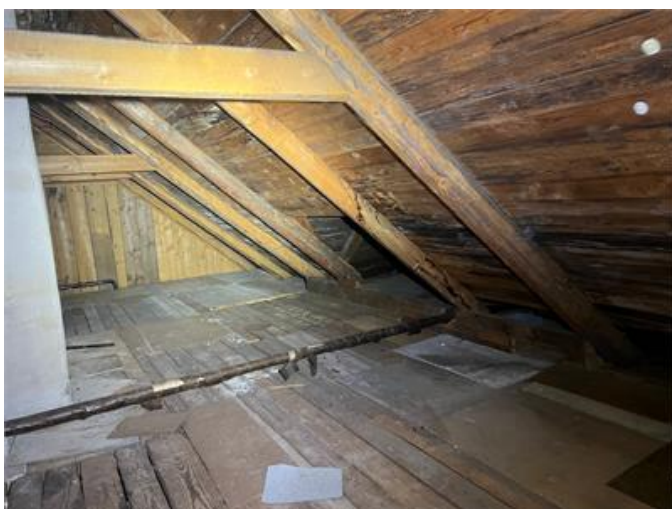
| Besiktningsresultat | | | | | |
|---|---|---|---|---|---|
| Vind | | | X | | Fuktfläckar (torra vid besiktning) och mikrobiell påväxt förekommer, se kommentar/rislanalys. |

**Vind:** Fuktbläckar förekommer i underlagstaket, dessa fuktbläckar var vid besiktningstillfället torra. Det rekommenderas att dessa hålls under uppsikt och ökar fuktbläckarna i storlek eller annan förändring sker bör kontakt tas med en fackman för erforderliga åtgärder.

När det finns brister i tätning mellan ett kallt och ett varmt utrymme finns det en risk att relativt varm och fuktig luft kommer ut från det varma utrymmet till det angränsande kalla utrymmet och träffar en kall yta och kondenserar. Mikrobiell påväxt/missfärgningar på yttertakskonstruktionen är indikation på att inneluften har kommit ut i vinden så att ett gynnsamt klimat för mikrobiell tillväxt har uppstått. Det kan vara en indikation på att allmänventilationen i bostaden är eller varit undermålig periodvis. För detta fortgå finns risk att man kan få fuktrelaterade skador i konstruktioner av organiskt material och som i en förlängning påverkar byggnaden och inomhusmiljön negativt.

Bilden visar del av vindsutrymmet.

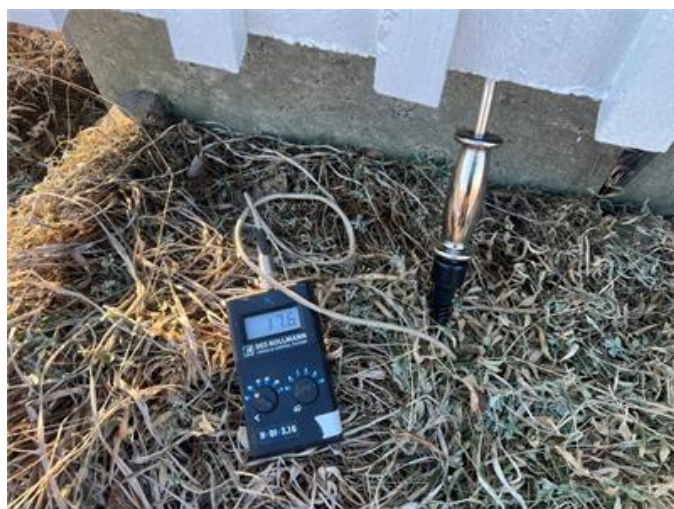
Fuktkvotsmätning, se bilaga kontroll av konstruktion.

Fuktkvoten uppmättes till mellan 18-24% i träbjälklaget och en avvikande lukt upplevdes i grunden.

Vid stickprovskontroll av konstruktion uppmättes fuktkvoten till mellan 18-24% vilket ligger över kritiskt gränsvärde för mikrobiell tillväxt och en avvikande lukt upplevdes. För att utreda orsak/omfattning samt lämpliga åtgärder rekommenderas att kontakt tas med en fackman för att utföra en fördjupad undersökning.
