# Besiktningsprotokoll

Anticimex Försäkringsbesiktning i samarbete med Fastighetsbyrån

| Fastighetsadress:<br>Svartbyvägen 246 | |

| Besiktningsdatum:<br>2026-02-02 | Protokollnummer:<br>69530967 |

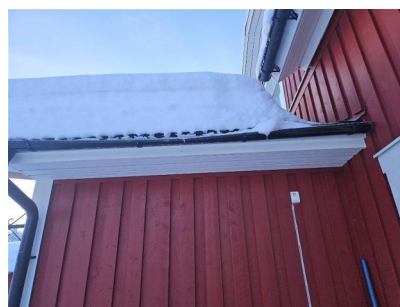
Hängränna lutar fel.

Justera hängrännan.

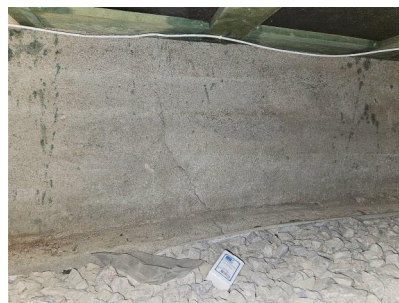
Sprickor noterades på betongbalk.

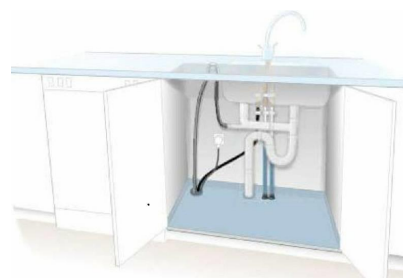
Fuktskydd saknas i diskbänksskåp samt under kyl/frys.

För att upptäcka eventuella läckage, installera ett fuktskydd.

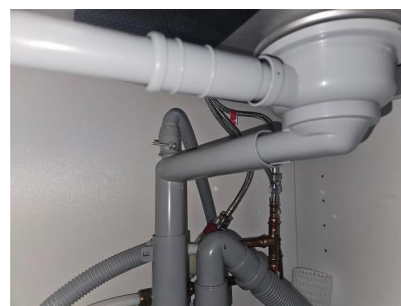
Upphängningsbygel saknas på avloppslang från diskmaskinen.

För att hindra brott på avloppsslang rekommenderas komplettering av upphängningsbygel.

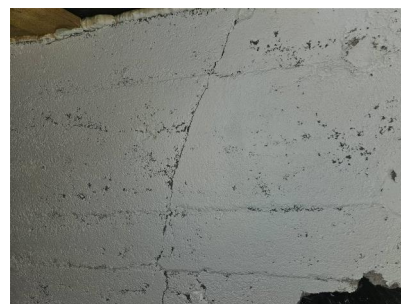
Mindre sprickor noterades i betongväggar.

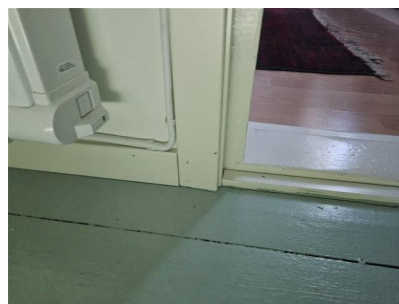
Tätskikt saknas på delar av golvet.

När tätskikt saknas på del av golvet ökar risken för fuktskador i underliggande konstruktioner.

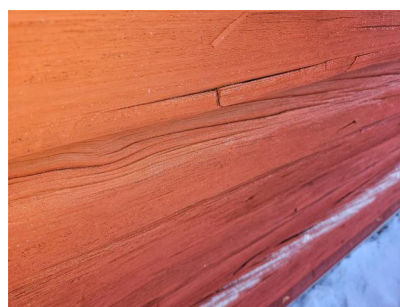
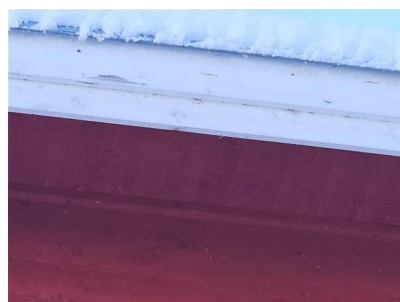
Fasad har torrsprickor och målning/underhållsbehov.

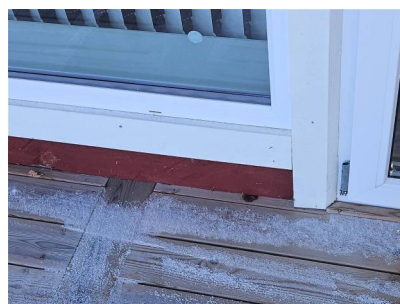
Underbleck saknas under fönster.

Montera underbleck.

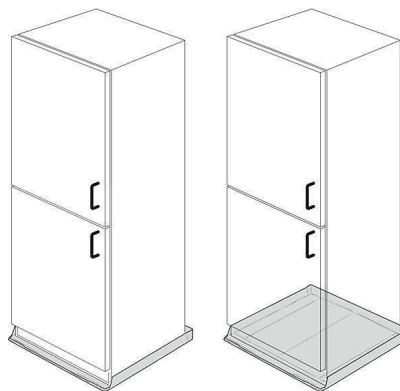
Fuktskydd saknas under kyl.

För att upptäcka eventuella läckage, installera ett fuktskydd.

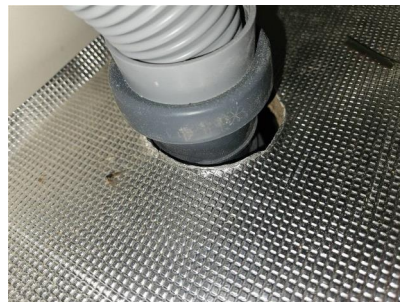
Otätheter noterades i underlägget i diskbänksskåpet.

Jag rekommenderar att man tätar igen alla otätheter i underlägget.

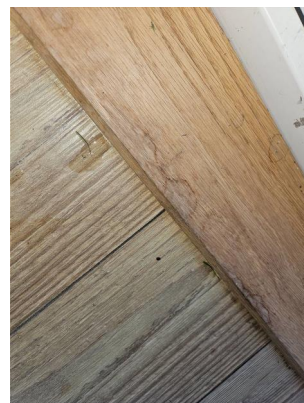
Mindre fuktfläckar noterades på golvet innanför ytterdörren.

Torrt vid inspektion.

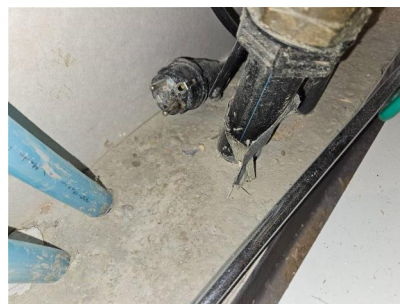
Rör genomföringar finns i golvet och tätskikt saknas vid rör genomföringarna.

När tätskikt saknas vid rör genomföringarna ökar risken för fuktskador i omringliggande konstruktioner vid ett eventuellt läckage.

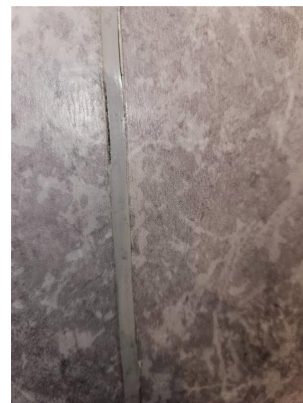
Otät svetskarv noterades i golvmattan.

Kontakta mattläggare för kontroll och åtgärd.

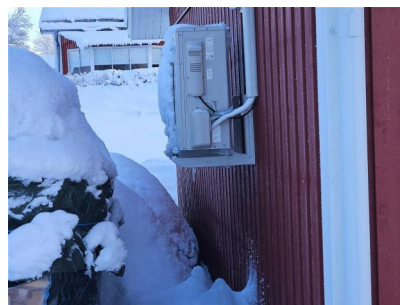
Kondensvatten från luftvärmepumpens utedel leds inte bort från husgrunden.

Detta medför ökad risk för att vatten tränger in i anslutande konstruktioner, vilket i sin tur kan leda till fuktrelaterade skador. Observera att besiktning av byggnadens värmesystem eller värmepumpen inte har ingått i uppdraget.

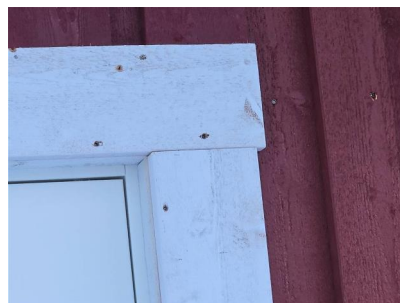
Foder är endast grundmålad.

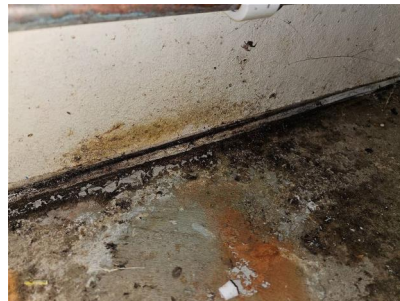
Fuktfäckar noterades på vägg under varmvattenberedaren.

Torrt vid inspektion.
