**Fastighetsuppgifter**

Bollmora 2:320

Slåttervägen 3

| Besiktningsdatum | 2026-02-06 |

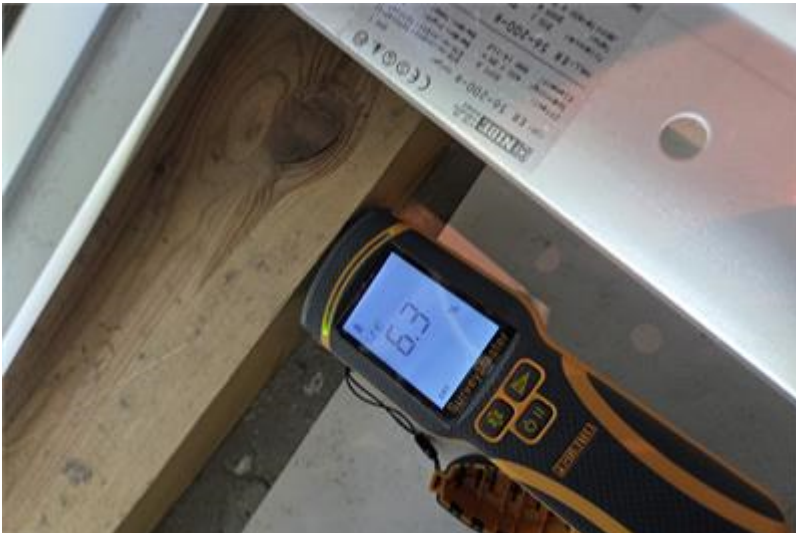
| Konstruktionsdel | Träregel under varmvattenberedare |

En Fuktkvot (FK) på ca 6,5% uppmättes. Det kritiska gränsvärdet för mikrobiell tillväxt brukar anges till ca 15-17% fuktkvot (FK).

Notera att stickprovsmässig undersökning. För att säkert fastställa konstruktionens kondition och fuktstatus måste en mer omfattande undersökning utföras.
