**Fastighetsuppgifter**

Lektionen 17

Murkelvägen 52

## Bilder och beskrivningar

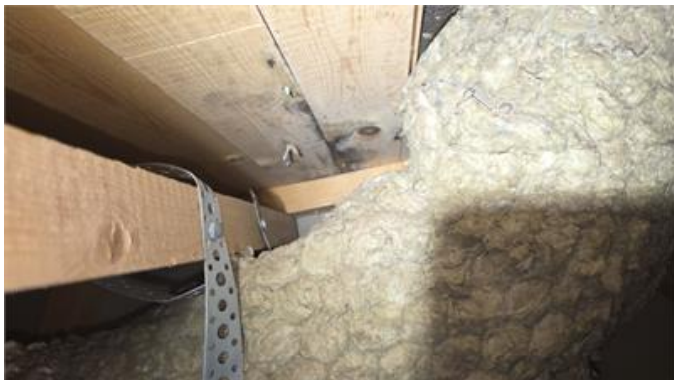
| Besiktningsresultat | | | | | |
|---|---|---|---|---|---|
| | | X | | | Enstaka fuktfläckar förekommer på underlagstak, vilket bör kontrolleras regelbundet för att fastställa om åtgärdsbehov föreligger. (Inga förhöjda fuktvärden uppmättes vid besiktningsstillfället)<br>-Vinden besiktigad via landgång |

Bilden visar delar av vinden med fukt/missfärgning på underlagstaket
