**Fastighetsuppgifter**

Sparven 4

Folkungagatan 7

| Uppdragsnummer | G36662 |

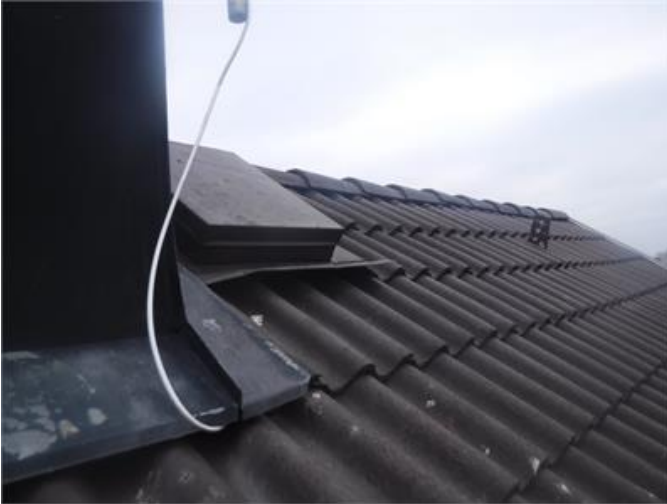
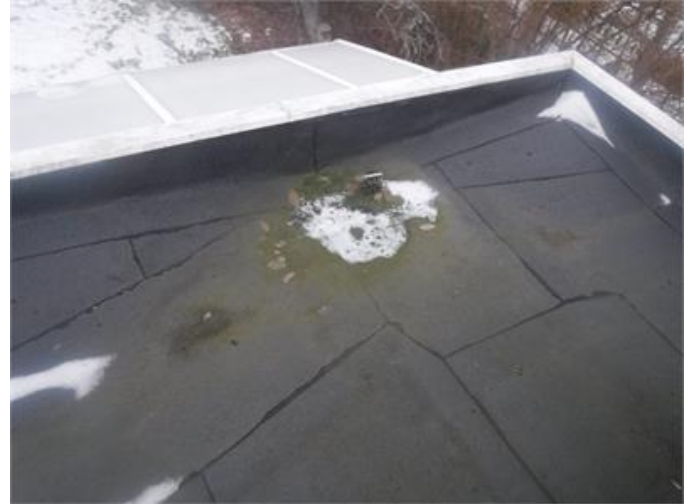
| Besiktningsresultat | | | | | |
|---|---|---|---|---|---|
| Tak | | X | | | Yttertaken till den ursprungliga byggnaden och tillbyggnaden från 1996 är klädda med betongpannor, tillbyggnaden från 70-talet har ett låglutande tak klätt med takpapp. Se vidare under kommentarer och riskanalys på sida 5. |

Det låglutande taket på tillbyggnaden med garage är klätt med takpapp och har invändig takavrinning se bild på sida 6, ett sådant tak kräver regelbunden underhåll.

Tak: tillbyggnaden från 70-taket har ett låglutande tak klätt med takpapp. Se vidare under kommentarer och riskanalys på sida 5.

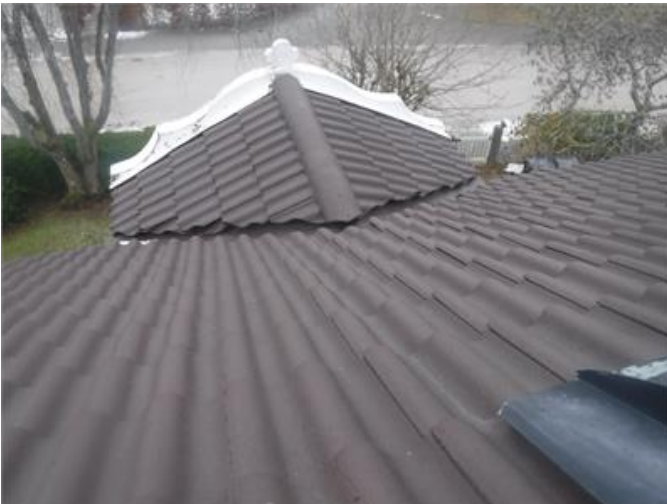
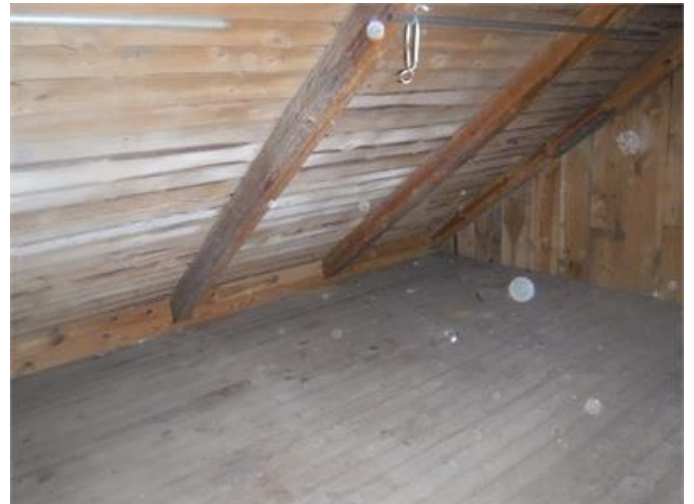
| Besiktningsresultat | | | | | |
|---|---|---|---|---|---|
| Nockvind/ursprunglig byggnad | | X | | | Det förekommer mikrobiella tillväxter på insidan av yttertaget (svallbrädor). Se vidare under kommentarer och riskanalys på sida 5. |

Oftast beror mikrobiella tillväxter på svallbrädor att det vintertid, på grund av otätheter i bjälklaget/ångspärren, kan leta sig upp varm fuktig luft från inomhusmiljön som kondenserar mot svalare ytor. Nuvarande ägare har förbättrat inomhusventilationen vilket reducerar fuktbelastningen mot vinden. Vindsluckan finns i vårummet vilket kan öka risken att varm fuktig luft tränger upp och det rekommenderas täta vindsluckan.

Kontroll av konstruktion visade fuktkvoter på ca 11% i tak konstruktionen. Risk för mikrobiell tillväxt föreligger om fuktkvoten överstiger 17%.

Nockvind/ursprunglig byggnad: Det förekommer mikrobiella tillväxter på insidan av yttertaket (svallbräddor). Se vidare under kommentarer och riskanalys på sida 5.

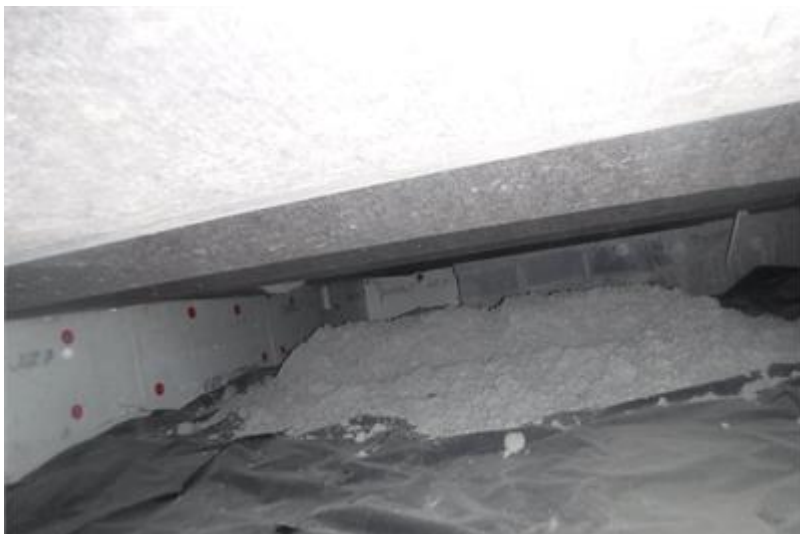
## Bilaga 1 för kontroll av valda konstruktioner

En utomhusventilerad och ouppvärmad krypgrund betecknas som en riskkonstruktion med avseende på fukt- och mikrobiella skador. Grunden är besiktigad utvändigt genom en grundmursventil och det noterades isolering på marken och på insidan av grundmuren. Se vidare i bilagan på sida 7. En krypgrund rekommenderas besiktigas regelbundet.

Bilden och kontrollen är utförd utvändigt genom grundmursventil.

Kontroll av konstruktion visade fuktkvoter på ca 11% i bottenbjälklaget. Det kritiska gränsvärdet för mikrobiell tillväxt brukar anges till ca 16-17% fuktkvot (FK).

Fuktkvoten i en krypgrund växlar med årstiderna. I normalfallet är fuktbelastningen mot krypgrunden som högst under sommartid (juni-augusti) för att sjunka under vinterhalvåret.

Det går att komma in i grunden från en lucka i matkällaren men den var inte helt tillgänglig vid besiktningen.

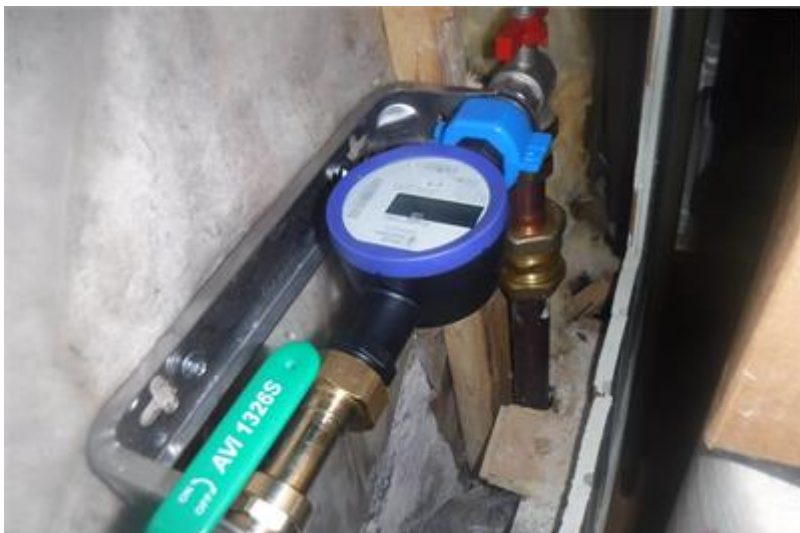
## Bilaga 2 för kontroll av valda konstruktioner

Ytterväggarna är påreglade och från hål där vattenmätaren är installerades gjordes kontroll av konstruktion (se i bilagan på sida 8) och det noterades att plastfolie är monterad närmast grundmuren innan väggreglar och isolering monterats. Risk finns att det uppstå hög fukt bakom plastfolien. Delar av rummet var belamrat med lösöre och gick inte besiktiga i sin helhet.

Kontroll av konstruktion visade fuktkvot på ca 10% i regel till påreglad yttervägg. Det kritiska gränsvärdet för mikrobiell tillväxt brukar anges till ca 16-17% fuktkvot (FK).

Notera att stickprovsmässig undersökning är utförd och högre fuktkvoter kan förekomma på andra delar i konstruktionen. Se även sammanfattande text under kommentarer och riskanalys på sida 5 i protokollet.
