# Besiktningsprotokoll

Anticimex Försäkringsbesiktning i samarbete med Fastighetsbyrån

| Fastighetsadress:<br>Örjansvägen 37 | |

| Besiktningsdatum:<br>2026-02-04 | Protokollnummer:<br>69527616 |

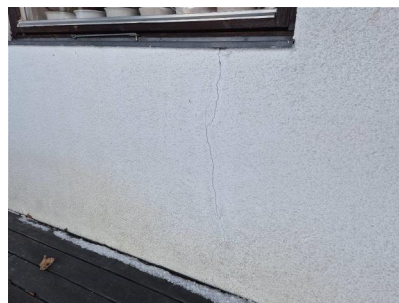
Sprickor finns i sockel.

Dessa bedöms inte ha lett till bakomliggande skador.

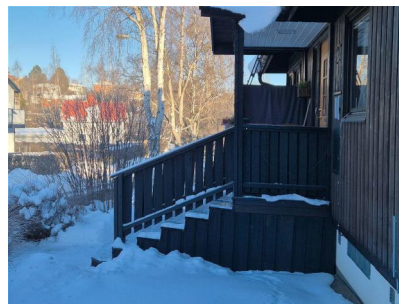
Entrébro lutar.

Kontakta byggentreprenör för kontroll och åtgärdsförslag.

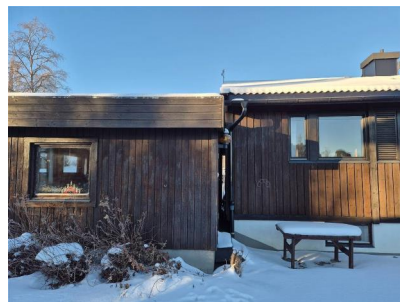
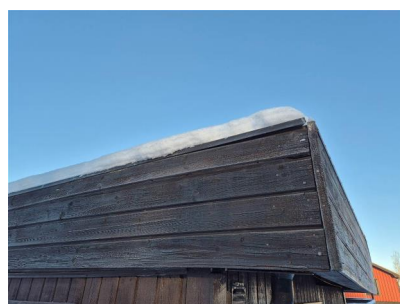
Fasadpanelen är i behov av målning/underhåll.

För att öka livslängden på fasadbeklädnaden rekommenderas målning och underhåll.

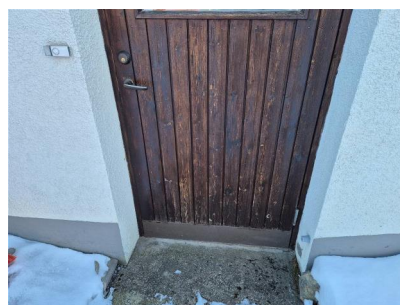
Dörr är i behov av målning/underhåll.

För att öka livslängden på dörr rekommenderas målning och underhåll.

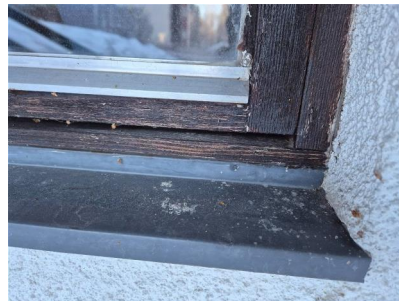
Fönster är i behov av målning/underhåll.

För att öka livslängden på fönster rekommenderas målning och underhåll.

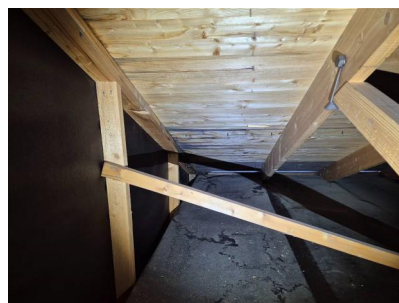
Underlagstaket har äldre fuktfläckar.

Noterade fuktfläckar uppstod innan takomläggningen.

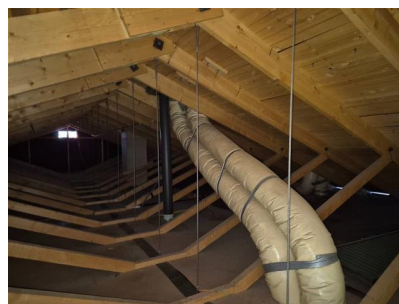
Vid kontroll av vinden uppmättes fuktvärden under kritisk fuktnivå för mikrobiell tillväxt och en normal lukt upplevdes. Fuktkvoten i underlagstak/takbjälkar uppmättes till 10 %.

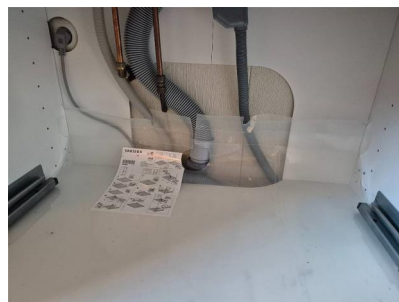
Fuktskydd i diskbänkskåp är otätt i bakkant.

Utan fuktskydd är det svårt att upptäcka läckage från rörledningar. Vatten kan då tränga in i omkringliggande konstruktioner och orsaka fuktskador.

För att upptäcka eventuella läckage, installera ett fuktskydd.

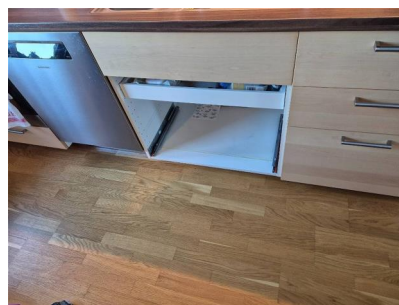
Fuktindikering i utrymmet gav inga förhöjda fuktindikationer.

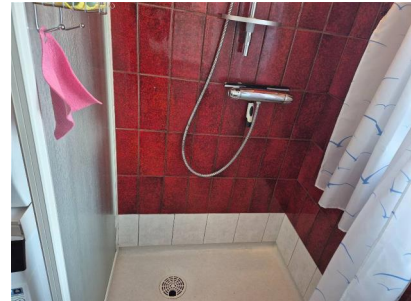
Våtutrymmet har äldre yt-/tätskikt.  
Äldre golvbrunn.  
Fönster i plats för dusch.

Eftersom funktionen, som innebär att ytskiktet/tätskiktet ska vara vattentätt, kan vara nedsatt finns en ökad risk att vatten tränger igenom ytskiktet/tätskiktet med vattenskador i omkringliggande konstruktioner som följd.

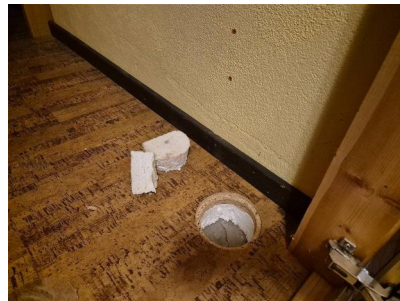
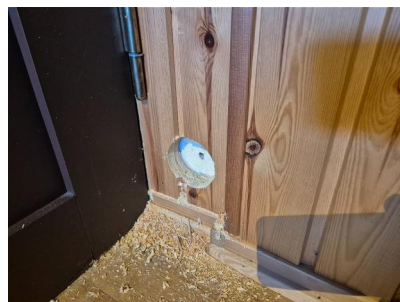
Vid kontroll av golvkonstruktion upplevdes normal lukt vid kontrollpunkt samt golv/väggvinkel.

Grundläggningen består av en betongplatta på mark utan underliggande isolering och med ett flytande golvspånskiva på en cellplastisolering. Kontroll utförd i trappförråd.

Vid kontroll av väggkonstruktionen uppmättes fuktkvoten till 12 % i träpanel och träregel dikt an källaryttervägg.

Dessa konstruktioner riskerar att drabbas av fuktskador på grund av naturlig fuktpåverkan om fuktskyddet är bristfälligt utfört alternativt saknas. Fuktvandring kan ske från marken genom betongen till organiskt material genom så kallad kapillärsugning och diffusion, vilket kan leda till skador med lukt av mikrobiell karaktär. Om väggsyllarna är tryckimpregnerade kan även en kemisk lukt förekomma.

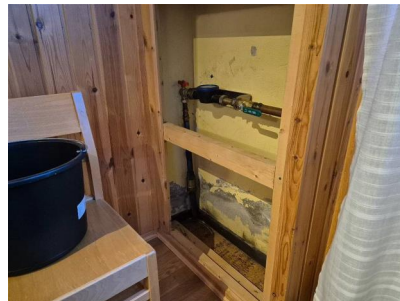
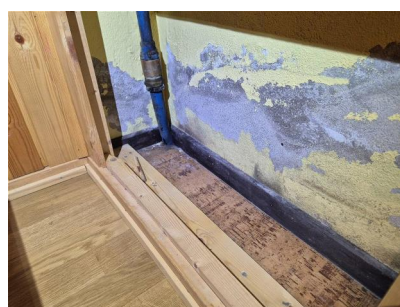
Vid inkommande vatten i källaren uppmättes lokalt högre fuktvärden och mikrobiell påväxt är synlig. Jag rekommenderar att undersöka detta vidare lokalt i området.

I "skåp" för inkommande vattenledning noteras putssläpp, mikrobiell påväxt och fuktkvoten uppmättes till 17% på golvsöcket.

Jag rekommenderar en fördjupad undersökning lokalt i området för att utreda omfattningen.

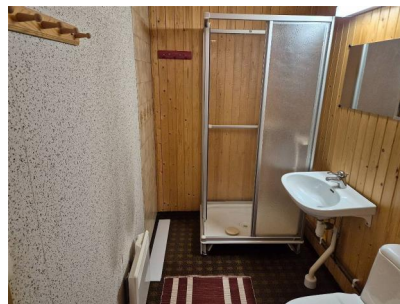
Våtutrymmet har äldre yt-/tätskikt.  
Klämringen i golvbrunnen är lös.  
Mattsläpp på golv.

Eftersom funktionen, som innebär att ytskiktet/tätskiktet ska vara vattentätt, kan vara nedsatt finns en ökad risk att vatten tränger igenom ytskiktet/tätskiktet med vattenskador i omkringliggande konstruktioner som följd.

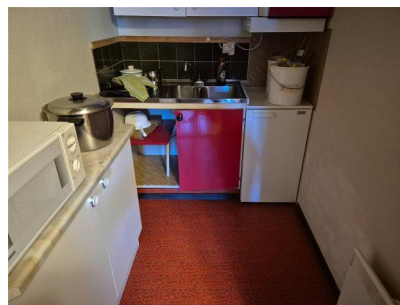
Fuktindikering i utrymmet gav inga förhöjda fuktindikationer.
