Görjan 1:91

Timotejvägen 6

| Besiktningsdatum | 2026-02-06 |
| Besiktningsföretag | OBM Byggnadsmiljö AB |

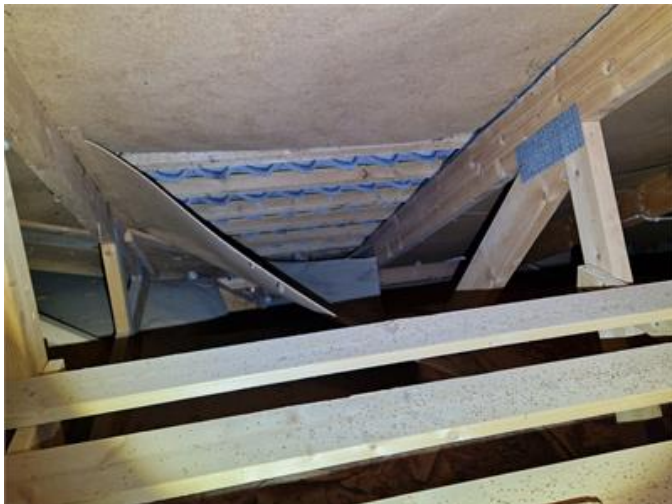
| Besiktningsresultat | | | | | |
|---|---|---|---|---|---|
| Vind | | x | | | - Fuktfläckar förekommer på underlagstak av board/masonit, vilket är relativt normalt för konstruktionstypen. Takets insida bör regelbundet kontrolleras.<br>- Masonitskivor har delvis böjt sig/delvis lossnat och bör justeras. Se även bild sid 5.<br>- Rikligt med löv/skräp har blåst in på vinden.<br>(Vinden besiktad från landgång) |

Vind:  
Masonitskivor har delvis böjt sig/delvis lossnat.

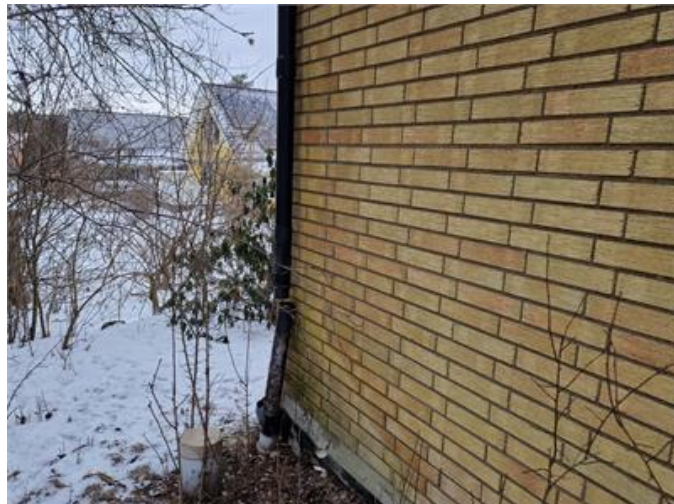
| Besiktningsresultat | | | | | |
|---|---|---|---|---|---|
| Fasad och Sockel | | | x | | - Skarvplåt mellan träpanel och tegelfasad lutar delvis åt fel håll. Detta ökar risken för fuktskador i väggkonstruktion och fasad.<br>- Fasadpanelen är i behov av underhåll. Rötskador förekommer.<br>- Sprickor förekommer i tegelfasad.<br>- Fuktuppsug/missfärgning förekommer i tegelfasad. Orsaken till och omfattningen av detta bör kontrolleras och åtgärdas. Se även bild sid 5. |

Fasad:  
Fuktuppsug/missfärgning förekommer i tegelfasad

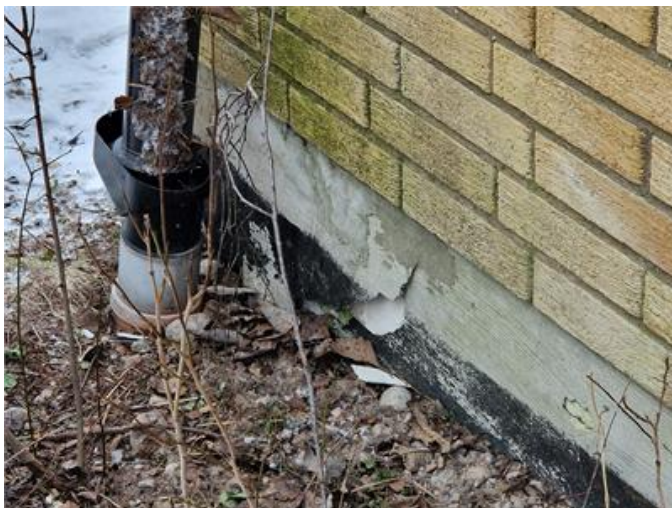
| Besiktningsresultat | | | | | |
|---|---|---|---|---|---|
| | | | x | | Skador/Frostsprängningar förekommer. |

Sockel:  
Skador/Frostsprängningar förekommer.

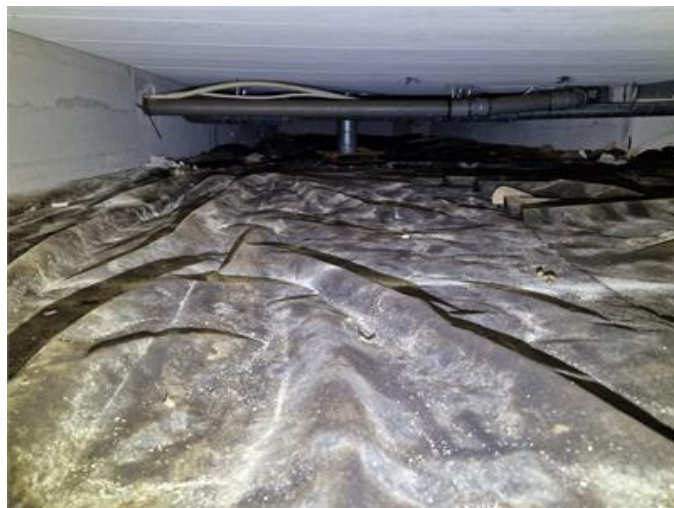
Varmluftsgund:

| Besiktningsresultat | | | | | |
|---|---|---|---|---|---|
| Varmluftsgrund | | x | | | Se vidare nedan under rubriken Kommentarer och Riskanalys samt bild sid 5. |

En krypgrund betraktas generellt som en riskkonstruktion med avseende på fukt- och mikrobiella skador. Dock utgörs bjälklaget i detta fall av lättbetong, vars isolerande egenskaper samt dess avsaknad av organisk inblandning ger en i teorin riskfri konstruktion.
