Besiktningssprotokoll

Anticimex Försäkringsbesiktning i samarbete med Fastighetsbyrån

Fastighetsbeteckning: Bergsjön 41:25	
Fastighetsadress: Bergsjösvägen 48	
Postnummer: 41561	Ort: Göteborg

Besiktningdatum: 2026-02-02	Protokollnummer: 69516855
Temperatur: -6 °C	Väderlek: Mulet
Tekniker: Tobias Larsson	
E-post: tobias.larsson@anticimex.se	
Kontor: Göteborg	
Närvarande: Fastighetsägare

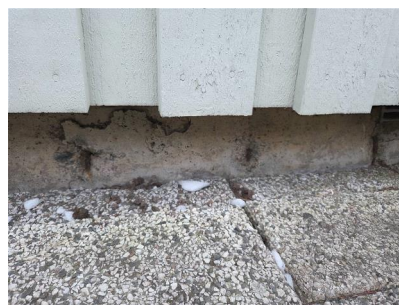
Utvändigt / Sockel

Rostangripen armering noteras lokalt på sockel.

När armering rostar utvidgas den kraftigt vilket kan orsaka putssläpp och sprickbildning. Vilket till viss del redan inträffat. Detta kan i sin tur leda till fuktskador i bakomliggande konstruktioner.

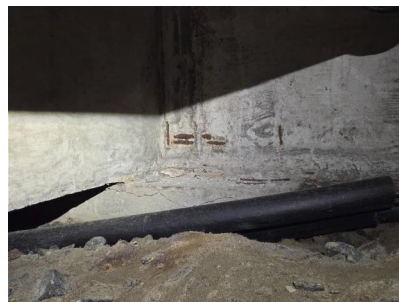
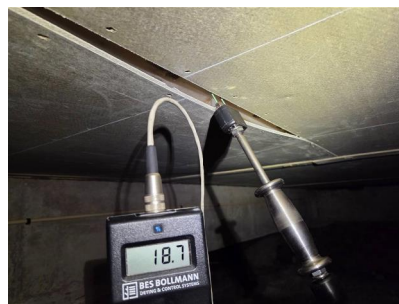
Utvändigt / Krypgrund

Vid kontroll av konstruktion uppmättes fuktvärden över kritisk fuktnivå, vidare noteras ytterst lokalt blottlagd armering samt organiskt material i mindre omfattning mot markytan.

Uteluftsventilerade krypgrunder med bjälklag av organiskt material har ofta fuktskador på grund av naturlig fuktpåverkan. Detta kan resultera i mikrobiella skador.

Risk för mikrobiell tillväxt finns om relativa fuktigheten i den omgivande luften är över 75 %. I furuvirke motsvarar det en fuktkvot på 17 %. Fuktkvoten uppmättes till mellan 18,7 - 20,5 % i undersida bjälklag.

Vi rekommenderar en fördjupad undersökning för att bedöma orsak och omfattning.

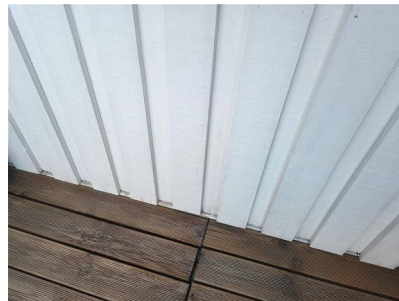
Utvändigt / Fasad

Fasadpanel avslutas nära trall lokalt.

Detta försvårar det framtida underhåll och ökar risk för fuktuppsug i fasadpanelens ändträ. Vid framtida målning/underhåll är detta något man får ta hänsyn till för att kunna måla fasadpanelen i sin helhet.

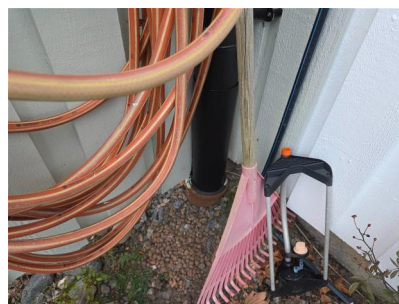
Utvändigt / Stuprör

Lövsilar finns inte på stuprör där falsen är vänd in mot fasad.

När det saknas lövsilar så finns det risk att det blir stopp i dagvattenledningen. För att hindra stopp i dagvattenledningar rekommenderas komplettering av lövsilar.

Falsen på stuprören kan med fördel vändas ut från fasaden för att lättare se om röret blivit skadat efter vinterns påfrestningar samt för att undvika skador på fasad vid ett eventuellt läckage.

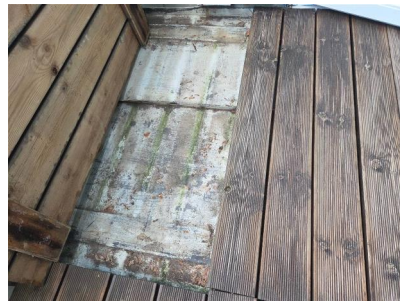
Utvändigt / Balkong

Äldre låglutande tak under trall bedöms ha fel taktäckning.

Taktäckningen av plåt är inte anpassad till taklutningen. Med hänsyn till utskjutande tak bedöms dock risk för följdskada vara mindre.

Det rekommenderas dock att utrymmet under trall rensas regelbundet.

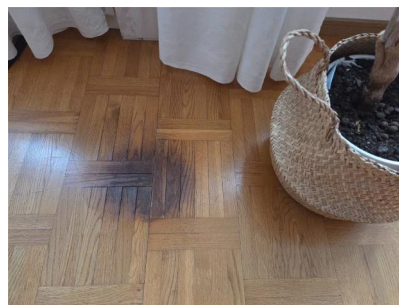
Entréplan / Vardagsrum

Mindre formförändring samt bevattningsskador finns lokalt på parkettgolv. Dessa bedöms vara av estetisk karaktär.
Fuktindikering utförd utan förhöjda värden.
