**Fastighetsuppgifter**

Tvetaryd 3:21

Tvetaryd Ekliden 1

| Uppdragsnummer | G36661 |

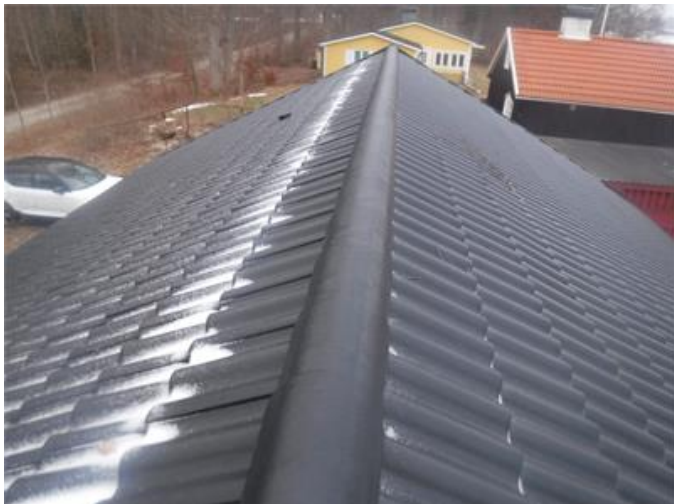
| Besiktningsresultat | | | | | |
|---|---|---|---|---|---|
| Tak/Bostadshus | X | | | | Yttertaket är besiktigt från stegen på taket, inga avvikelser noterades. |

Tak/bostadshuset: Yttertaket är besiktigt från stegen på taket, inga avvikelser noterades.

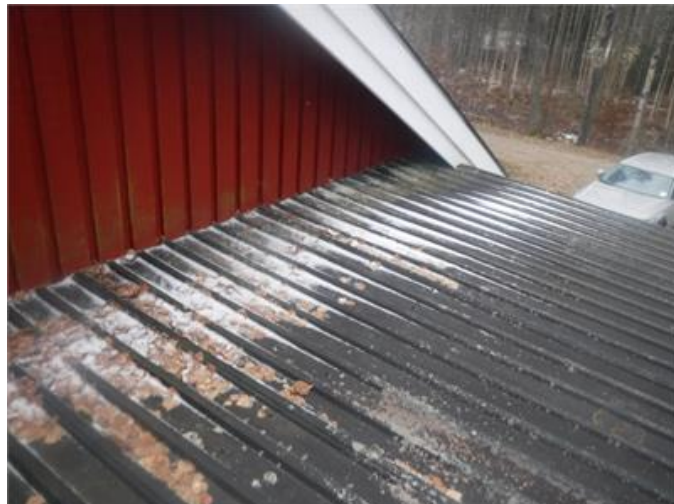
| Besiktningsresultat | | | | | |
|---|---|---|---|---|---|
| Tak/garage | | X | | | Taket är klätt med korrugerad plåt ovanför det tidigare platta/låglutande taket av takpapp. Plåten har bristfällig lutning och är bristfälligt ansluten mot väggen till bostadshuset, risk finns att fukt tränger ner till underliggande konstruktioner. |

Tak/garage: Taket är klätt med korrugerad plåt ovanför det tidigare platta/låglutande taket av takpapp. Plåten har bristfällig lutning och är bristfälligt ansluten mot väggen till bostadshuset, risk finns att fukt tränger ner till underliggande konstruktioner.

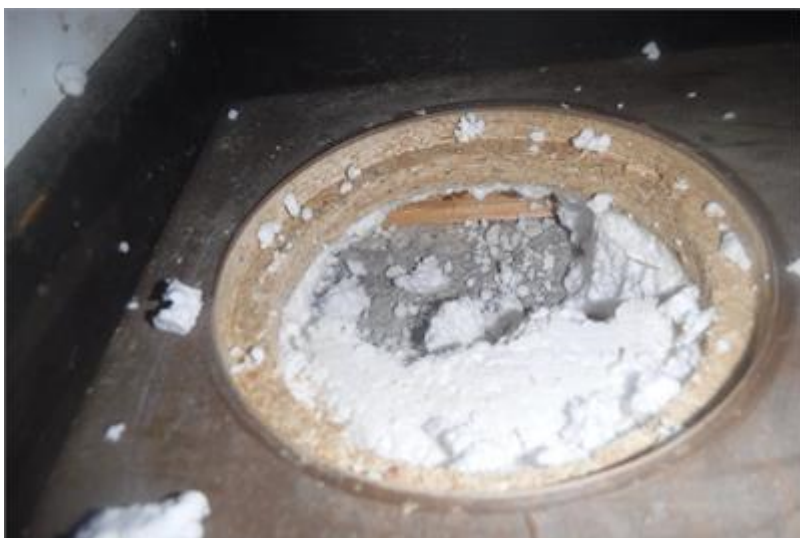
Ett hål borrades i golvet i klädkammaren mot yttervägg.

Kontroll av konstruktion visade fuktkvot på ca 16% i syllregel till yttervägg. Det kritiska gränsvärdet för mikrobiell tillväxt brukar anges till ca 16-17% fuktkvot (FK).

Notera att stickprovsmässig undersökning är utförd och högre fuktkvoter kan förekomma på andra delar i konstruktionen. Se även sammanfattande text om risk konstruktionerna under kommentarer och riskanalys på sida 4 i protokollet.

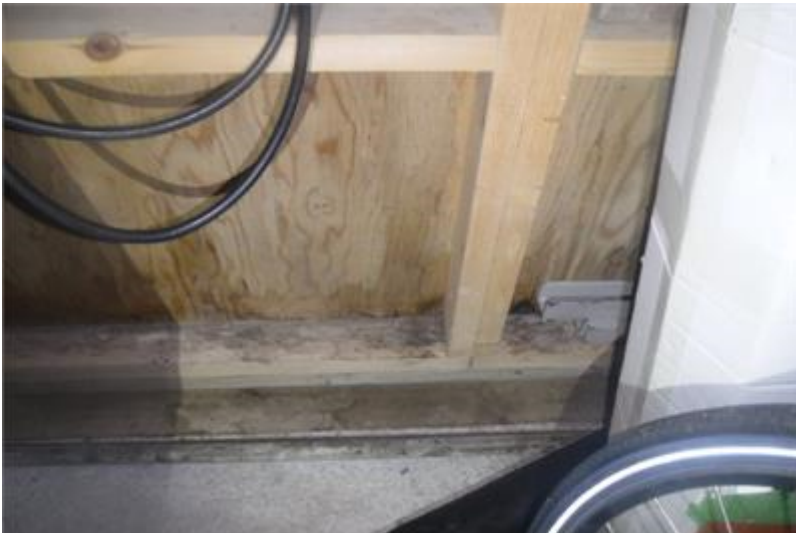
Kontroll av konstruktion visade fuktkvot på ca 18% i träskyddsbehandlad syllregel till yttervägg. Det kritiska gränsvärdet för mikrobiell tillväxt brukar anges till ca 16-17% fuktkvot (FK).

Garaget har en enklare uppbyggnad och är oisolerad, spår av fuktinträngningar noterades på insidan av yttertaket och ytterväggar.
