# Besiktningsprotokoll

Anticimex Försäkringsbesiktning i samarbete med Fastighetsbyrån

| Fastighetsadress:<br>Lustavägen 2 | |

| Besiktningsdatum:<br>2026-02-06 | Protokollnummer:<br>69534440 |

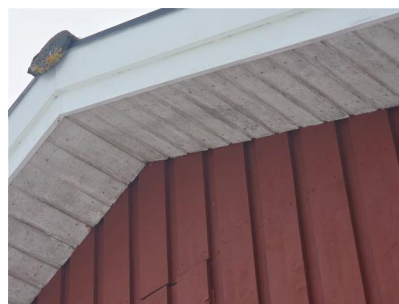
Underhållsbehov kan noteras på trädetaljer ex takfot takutsprång

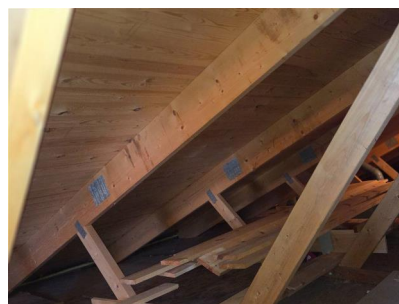
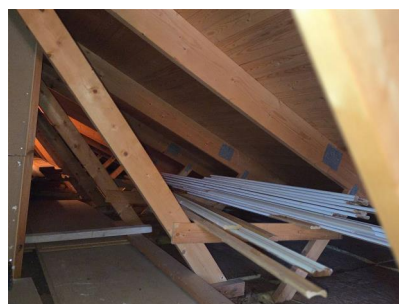
Vid kontroll av vinden uppmättes fuktvärden under kritisk fuktnivå för mikrobiell tillväxt och en normal lukt upplevdes.  
Underlagstak består av råspont och isolering är mineralull  
Fuktkvoten i underlagstak/takbjälkar uppmättes vid besiktningstillfället till ca 10 %.  
Detta värde varierar dock under året beroende på årstid och utomhusklimat.  
Risk för mikrobiell tillväxt föreligger om den relativa fuktigheten (RF) i den omgivande luften är över 75% vilket i furuvirke motsvarar en fuktkvot (FK) på 17%.

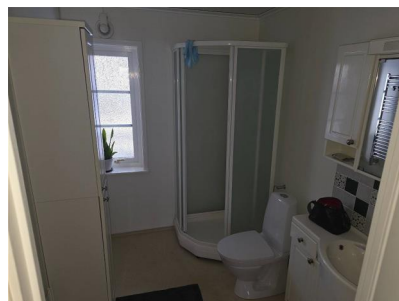
Plastmatta på golv och väv vägg  
Rör förekommer genom golv

Fuktindikering i utrymmet gav inga förhöjda fuktindikationer.

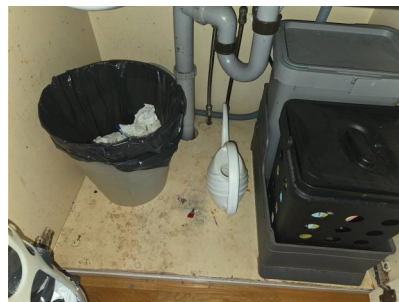
Fuktskydd saknas i diskbänksskåp.

Utan fuktskydd är det svårt att upptäcka läckage från rörledningar. Vatten kan då tränga in i omkringliggande konstruktioner och orsaka fuktskador.

För att upptäcka eventuella läckage, installera ett fuktskydd.

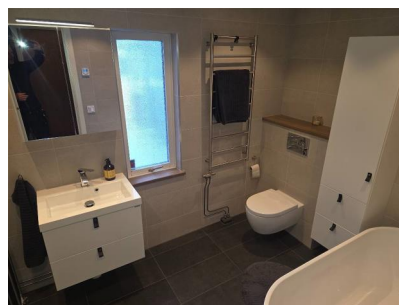
Kakel och klinkers  
Rör förekommer genom golv

Fuktindikering i utrymmet gav inga förhöjda fuktindikationer.
