**Fastighetsuppgifter**

Åsa 1:273

Åsa Bäckväg 115B

| Uppdragsnummer | O30270 |

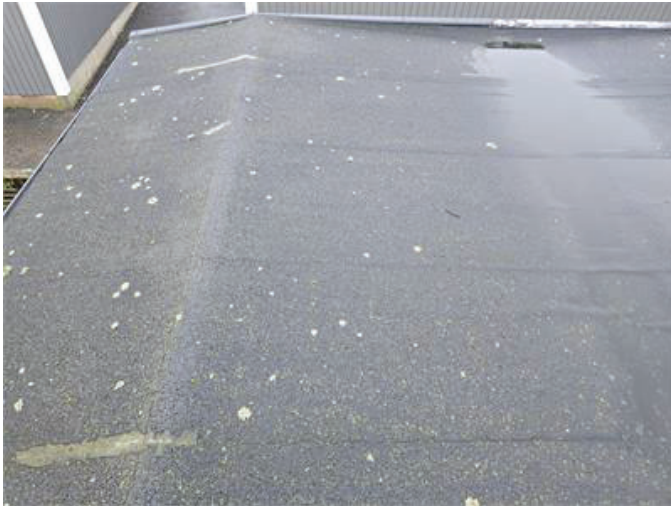
| Besiktningsresultat | | | | | |
|---|---|---|---|---|---|
| Yttertak, papp | | | x | | Taket har passerat sin förväntade livslängd och det förekommer bla. stående vatten, torrsprickor/lagningar, och synliga spik, Takutspånget lutar nedåt i nederkant, ovan entrén. Kontakta en fackman för vidare kontroll/åtgärd. |

Överblick papptak.

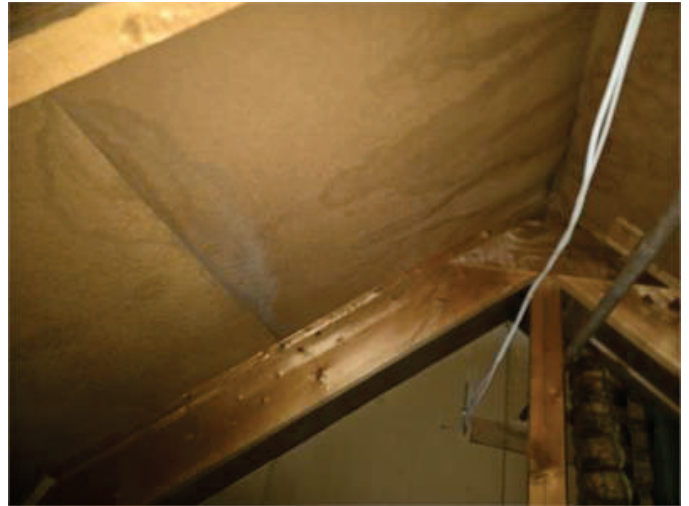
| Besiktningsresultat | | | | | |
|---|---|---|---|---|---|
| | | x | | | Fuktfäckor förekommer på underlagstak av träfiberskivor, vilket är relativt normalt för konstruktionstypen. Takets insida bör regelbundet kontrolleras. Se även yttertak. |

Exempel på fuktfläckar på vinden. Om fuktfläckarna ökar/växer bör kontakt tas med fackman för vidare kontroll/åtgärd.

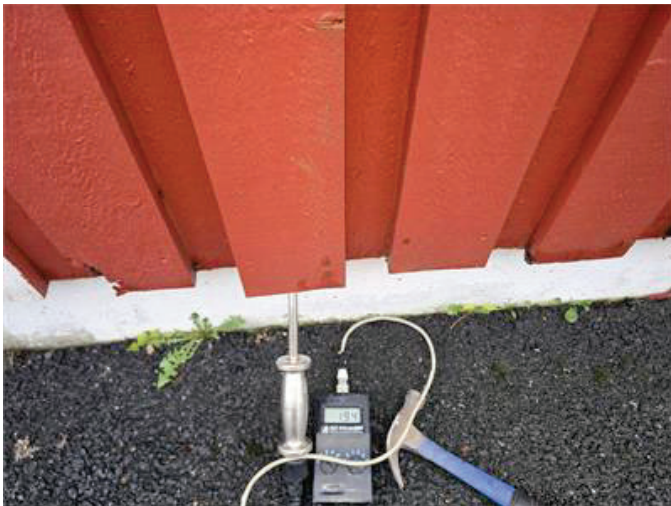
| Besiktningsresultat | | | | | |
|---|---|---|---|---|---|
| Allmänt | | | x | | Huset är uppfört på en betongplatta på mark med ovanliggande flytande golvkonstruktion. Fuktmätning har utförts. Se kommentar/riskanalys och bilagan. |

Fuktmätning i ytterväggssyll.
