# Besiktningsprotokoll

Anticimex Försäkringsbesiktning i samarbete med Fastighetsbyrån

| Fastighetsadress:<br>Bjälbovägen 63 | |

| Besiktningsdatum:<br>2026-01-26 | Protokollnummer:<br>69516305 |

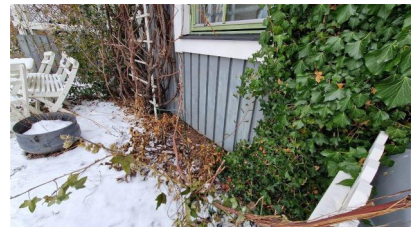
Växter finns i anslutning till grundmur och byggnad.

När det finns rabatter och växter nära grundmuren finns risk att fukt stannar kvar i väggarna. Detta kan i sin tur orsaka invändiga fuktskador. Växternas rötter kan också skada grundmuren och sätta dräneringsledningen ur funktion.

Området närmast huset rekommenderas att vara fritt från växtlighet.

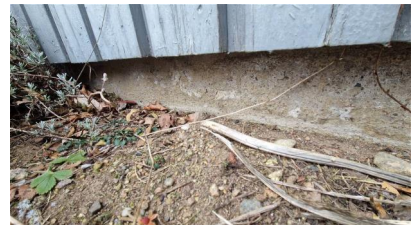
Mindre släpp /spricka finns i sockel.

Dessa bedöms inte ha lett till bakomliggande skador.

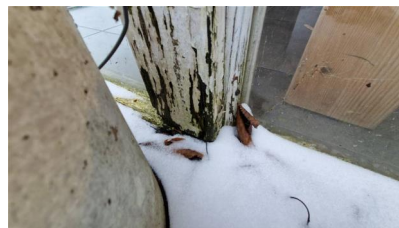
Altan är snötäckt, dess skick går ej att se i sin helhet.

Enligt uppgift från fastighetsägare finns skada i denna pga. sakta läckande vattenfylld parasollfot.

En del träkonstruktioner är rötskadade.  
Målning/underhållsbehov finns.

Jag rekommenderar kontakt med snickare/målare för att säkerställa uterummets funktion.

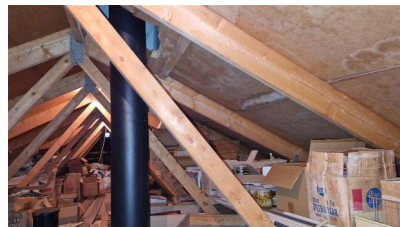
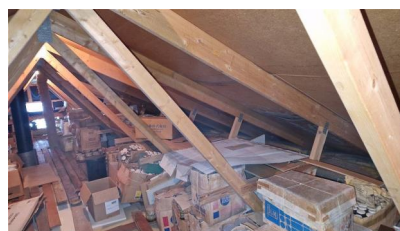
Lucka utvändigt via gavel.  
Underlagstaket består av träfiberskivor.

Eftersom underlagstaket består av träfiberskivor utan yttre täckning av papp under takbeklädningen, finns risk vid ogynnsam väderlek att regnvatten/snö tränger in i skivskarvar med läckage på vindsutrymmet som följd. Med tiden kan även träfiberskivorna drabbas av fuktskador.

Enstaka fuktfläckar förekommer, fuktmätning utan anmärkning vid besiktningstillfället.

Vid kontroll av konstruktion uppmättes fuktkvot 13% i takstolar.

Risk för mikrobiell tillväxt föreligger vid 17%.

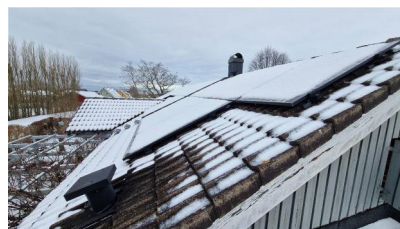
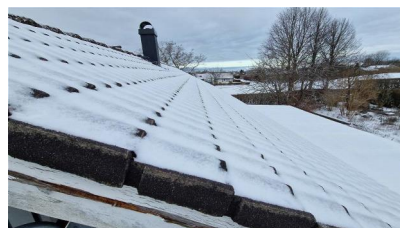
Yttetaket är snöklätt, pannors skick och läge går ej att se.

Yttertaket är äldre.

Takpannor och plåtdetaljer har enligt vår bedömning en begränsad livslängd. Eftersom husets taktäckning är äldre har det ett minskat motstånd mot vatteninträngning. Detta i sin tur kan leda till fuktskador på träläkt och vidare ner i underliggande konstruktioner.

Vindskivor mm. har underhållsbehov.

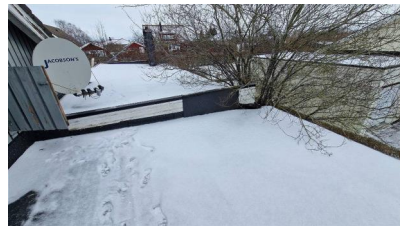
"Garagedel" och carport med papptak.  
Papptak ovan garagedel är äldre.

Då även dessa till större del är täckta av snö går dess skick ej att se i sin helhet.

På synliga delar närmast fasad noteras sprickor.

Rekommenderar jag kontakt med takläggare för att säkerställa papptakens funktion, främst "garagedelen".

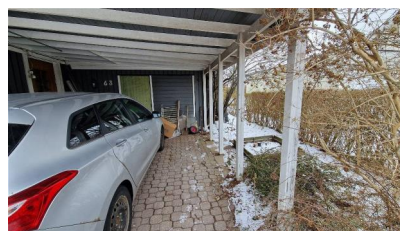
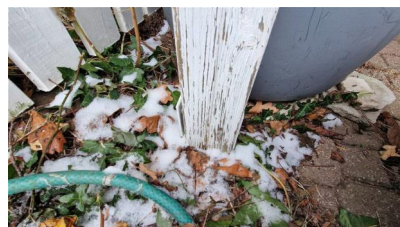
Träkonstruktioner har behov av målning/underhåll.

Träkonstruktioner där målningsbehov finns riskerar att få fukt- och rötskador på grund av sämre vattenavvisande förmåga.

Trästolpar nära mark.

När stolpar avslutas nära mark finns risk för att fukt från marken sugas upp i stolparnas nederkant. Detta kan orsaka fuktrelaterade skador/rötskador.

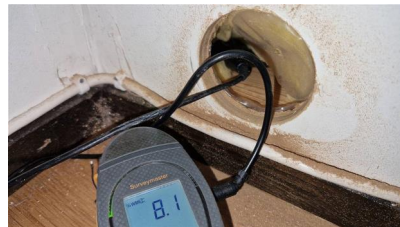
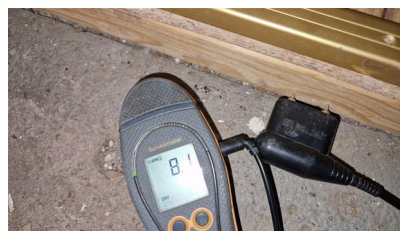
Flytande/uppreglade golvkonstruktioner förekommer.

Befintlig konstruktion och eventuella väggssyllar riskerar att drabbas av fuktskador på grund av naturlig fuktpåverkan om fuktskyddet är bristfälligt utfört alternativt saknas. Fuktvandring kan ske från marken genom betongen till organiskt material genom så kallad kapillärsugning och diffusion, vilket kan leda till skador med lukt av mikrobiell karaktär. Om väggssyllarna är tryckimpregnerade kan även en kemisk lukt förekomma.

Vid kontroll av konstruktion uppmättes fuktvärden under gränsvärden för mikrobiell tillväxt.

I sovrum 2 togs ett 70mm hål upp i yttervägg.

I syll uppmättes fuktkvot strax över 8%.

Mellan pannrum och arbetsrum demonterades tröskel.

I träregel dikt an betongen uppmättes fuktkvot strax över 8%.

Risk för mikrobiell tillväxt föreligger vid 17%.

Limmad plastmatta på betongplattan förekommer.

På grund av naturlig fuktpåverkan från mark riskerar plastmattan att släppa från underlaget. Mattan och limmet kan också avge en kemisk lukt som sprids till boendemiljön.

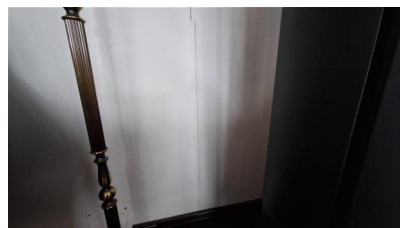
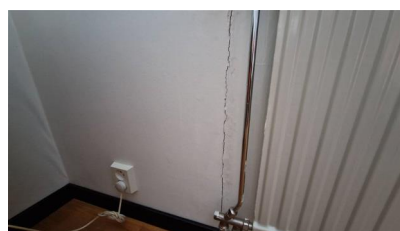
Sprickor i väggar fanns vid tillträde och är oförändrade enligt närvarande.

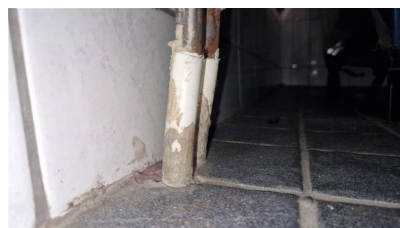
Rör genomföring finns i golv nära vägg vid plats för bad.

Rör genomföringar i golvet medför en ökad risk för att vatten tränger ner i omkringliggande konstruktioner och orsakar fuktskador.

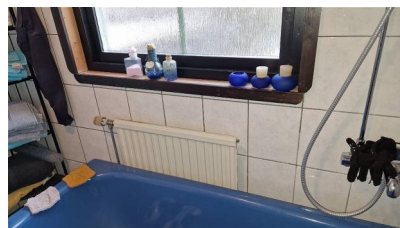
Fönster är olämpligt placerat.

Fönstrets placering i våtutrymmet utgör en risk för fuktskador i fönster- och väggkonstruktionen.

För att minska risken för fuktskador på fönster och väggkonstruktion rekommenderas att man skyddar fönstret mot vattenbegjutning.

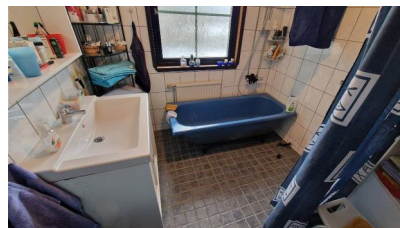
Normala fuktvärden indikerades mot klinker/kakel på mätbara ytor.

En viss fukt tränger alltid in bakom kakel/klinker via fogarna, detta är helt normalt och innebär inte att tätskiktet/ våtrumsisoleringen under kaklet/klinkern är bristfälligt eller ur funktion.

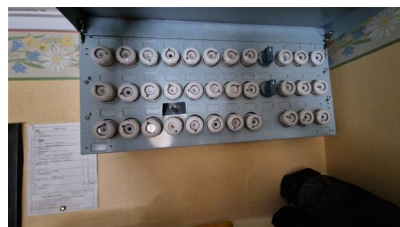
Jordfelsbrytare finns ej installerad vid el-centralen, gruppförteckning noteras.

Det finns inget krav att hus byggda före år 2000 ska ha jordfelsbrytare. Jordfelsbrytaren minskar dock risken för personsador och brand orsakade av elanläggningen.
