**Fastighetsuppgifter**

Västra Torp 1:54

Odalvägen 34

| Besiktningsdatum | 2026-02-06 |

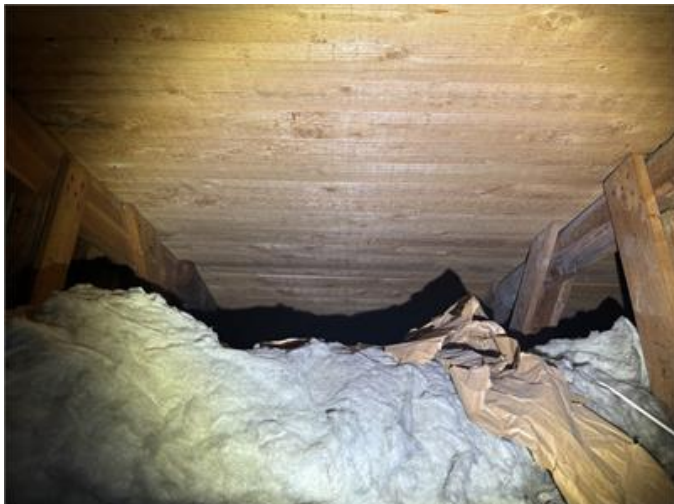
Nockvind

| Besiktningsresultat | | | | | |
|---|---|---|---|---|---|
| <b>Nockvind</b> | | X | | | Mikrobiell påväxt förekommer på underlagstakets undersida, vilket bör kontrolleras regelbundet och åtgärdas i erforderlig omfattning om så anses nödvändigt. |
| | | X | | | Vindsluckan bedöms otät och bör tätas för minskat luftläckage upp till vind. |
| | | X | | | Vinden besiktigades från lucka pga landgång saknas. |
