# Besiktningsprotokoll

Anticimex Försäkringsbesiktning i samarbete med Fastighetsbyrån

| Fastighetsadress:<br>Backa Hage 9 | |

| Besiktningsdatum:<br>2026-02-02 | Protokollnummer:<br>69517031 |

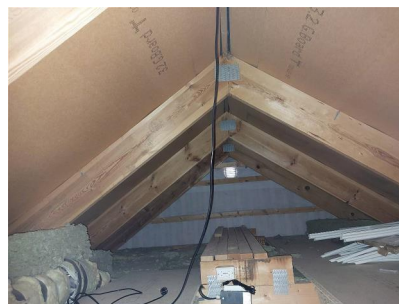
Underlagstaket består av träfiberskivor.

Eftersom underlagstaket består av träfiberskivor utan yttre täckning av papp under takbeklädnaden, finns risk vid ogynnsam väderlek att regnvatten/snö tränger in i skivskarvar med läckage på vindsutrymmet som följd. Med tiden kan även träfiberskivorna drabbas av fuktskador.

Vid kontroll av vinden uppmättes fuktvärden under kritisk fuktnivå för mikrobiell tillväxt och en normal lukt upplevdes.

Fuktkvoten i underlagstak/takbjälkar uppmättes vid besiktningstillfället till 10%.

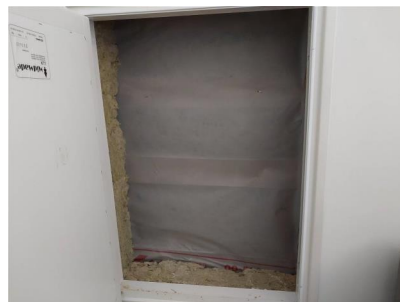
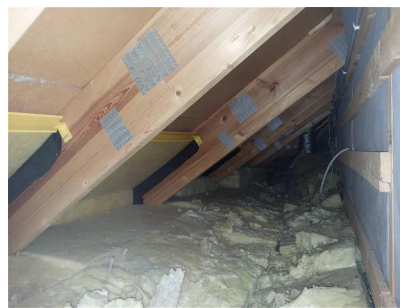
Sidovindarna har inte kunnat besiktas då landgångar saknas i den ena sidovinden och den andra är ej åtkomlig (lucka finns men är igenbyggd innanför).

Utifrån vad som kunnat besiktas från luckan i ena vinden finns inget övrigt att notera.

Vi rekommenderar en kompletterande besiktning när vinden är tillgänglig samt landgångar monterats i båda vindarna.

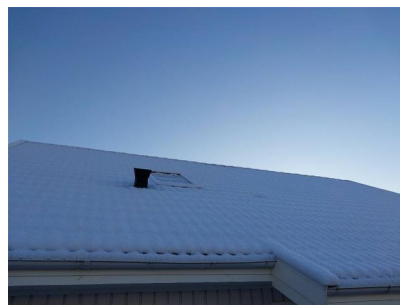
Då yttertaket var snötäckt vid besiktningstillfället kunde inte besiktning av taket genomföras.

Vi rekommenderar en kompletterande besiktning när taket är fritt från snö.

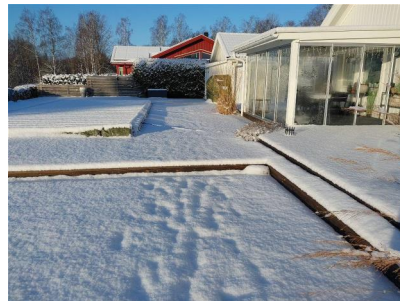
Se information under "tak".

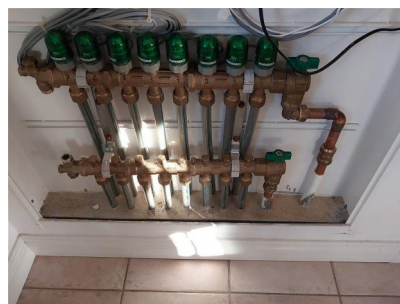
Rörslits saknar vattentät botten.

En rörslits ska ha en vattentät botten och vara försedd med skvallerrör. När det saknas ökar risken för att ett läckage inte upptäcks i tid. Det kan leda till fuktskador i omkringliggande konstruktioner.

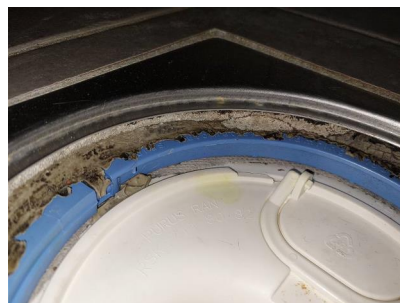
De anmärkningar som är noterade med risker är heller inga delar som jag bedömer att det finns en förhöjd risk för skada. Tar man golvbrunnarna så har man inte skurit tätskiktet enligt monteringsanvisningarna men det krävs speciella omständigheter för att det eventuellt skulle kunna leda till en skada.

Tätskikt är felmonterat i golvbrunnen (brunnsmanschetten sticker fram under klämringen).

När tätskikt är felmonterat i golvbrunnen innebär det risk för fuktskador. Vatten kan tränga ner i omkringliggande konstruktioner med fuktrelaterade skador som följd.

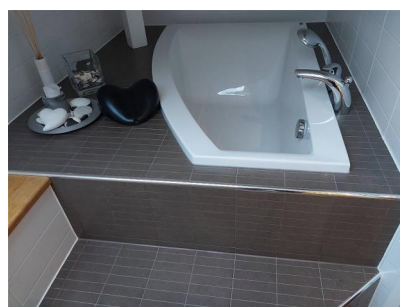
Golvbrunnen under badkar är inte besiktningsbar.

Vi rekommenderar en kompletterande besiktning när golvbrunnen är tillgänglig och rengjord.
