Besiktningssprotokoll

Anticimex Försäkringsbesiktning i samarbete med Fastighetsbyrån

Fastighetsbeteckning: Bälinge-Torp 3:1	
Fastighetsadress: Stockholmsvägen 101	
Postnummer: 441 93	Ort: Alingsås

Försäkringsbesiktning

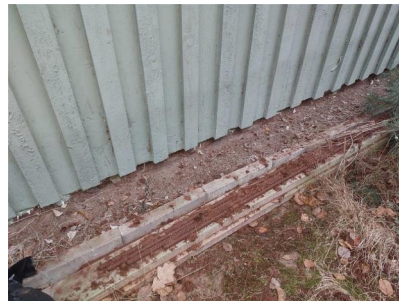
Kondensvatten från luftvärmepumpens utedel leds inte bort från husgrunden.

Detta medför ökad risk för att vatten tränger in i anslutande konstruktioner, vilket i sin tur kan leda till fuktrelaterade skador. Observera att besiktning av byggnadens värmesystem eller värmepumpen inte har ingått i uppdraget.

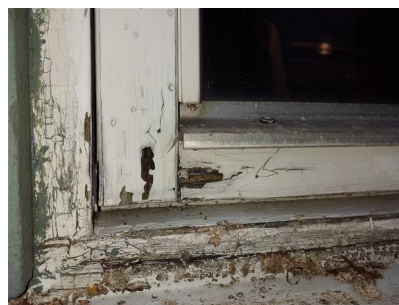
Mindre rötskador finns i fönsterkarm.

Dessa bedöms inte ha lett till bakomliggande skador.

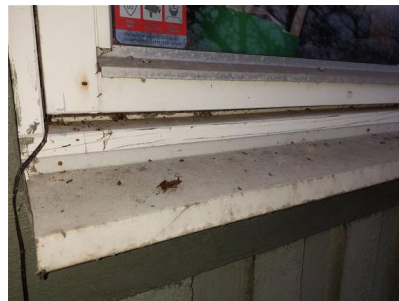
Fönster är i behov av målning/underhåll.

Fönsterbågar och fönsterkarmar där målningsbehov finns riskerar att få fukt- och rötskador på grund av sämre vattenavvisande förmåga.

För att öka livslängden på fönster rekommenderas målning och underhåll.

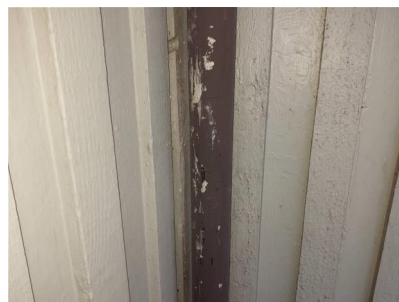
Fals på stuprör vänd mot fasad.

Falsen på stuprören kan med fördel vändas ut från fasaden för att lättare se om röret blivit skadat efter vinterns påfrestningar samt för att undvika skador på fasad vid ett eventuellt läckage.

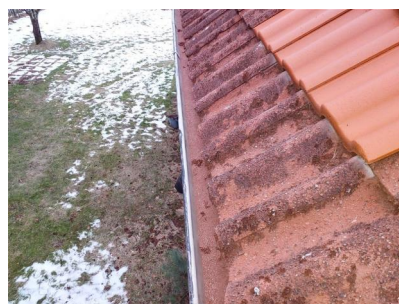
Hängrännor är skräpfyllda.

Eftersom hängrännor är fulla med skräp finns risk för fuktskador på fasad och sockel då vatten kan svämma över.

För att förhindra översvämning rekommenderas rensning av hängrännor.

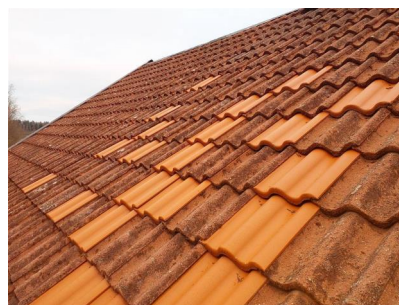
Yttertaket är äldre.

Takpannor, plåtdetaljer och underlagspapp har enligt vår bedömning en begränsad livslängd. Eftersom husets taktäckning är äldre har det ett minskat motstånd mot vatteninträngning. Detta i sin tur kan leda till fuktskador på träläkt och vidare ner i underliggande konstruktioner.

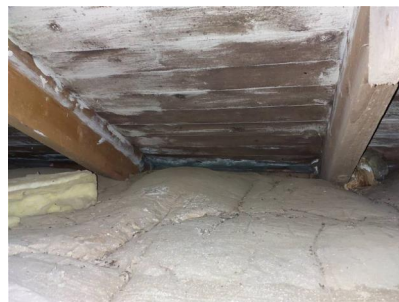
Mikrobiell påväxt finns på underlagstaket.

Detta kan vara ett tecken på att vinden tillförs fukt inifrån bostaden. Observera att besiktning av bostadens ventilationssystem inte har ingått i uppdraget.

För att komma tillrätta med detta kan fuktillförseln inifrån bostaden behöva minskas. Det kan göras genom att ventilationen i bostaden förbättras samt att eventuella otätheter i vindsbjälklaget (tak-/väggvinklar, taklucka med mera) tätas. Läs Anticimex faktablad om oppvärmda vindsutrymmen för tips och råd.

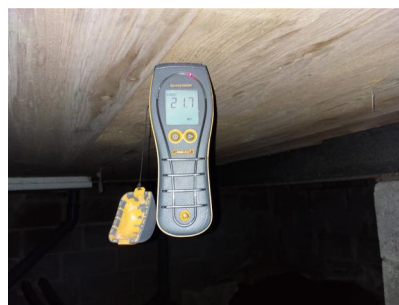
Vid kontroll av konstruktion i krypgrund noterades fuktvärden över kritisk fuktnivå och det förekommer mikrobiell påväxt.

De höga fuktvärdena och den mikrobiella påväxten innebär att grundens klimat under delar av året är för fuktigt. Detta kan i förlängningen leda till rötskador i konstruktionen. För att undvika detta så måste krypgrundens klimat bli torrare.

Fuktkvoten uppmättes till mellan 18-22 %.

För att undvika detta så måste grundens klimat bli torrare. Läs Anticimex faktablad om uteluftsventilerade krypgrunder för tips och råd.
