# Besiktningsprotokoll

Anticimex Försäkringsbesiktning i samarbete med Fastighetsbyrån

| Fastighetsadress:<br>Harkesvägen 15 | |

| Besiktningsdatum:<br>2026-02-02 | Protokollnummer:<br>69534819 |

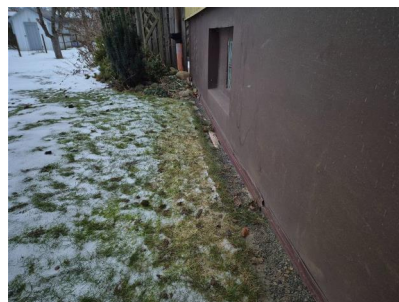
Marken närmast sockeln lutar inåt.

Risk för ökad fuktbelastning mot källarväggar.

Rekommenderar att marken närmast sockeln lutar ut från huset.

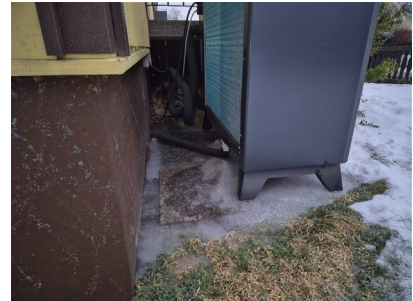
Kondensvatten som leds i avlopp från värmepumpens utedel har frusit.

Rekommenderar montering av el slinga i avloppsröret.

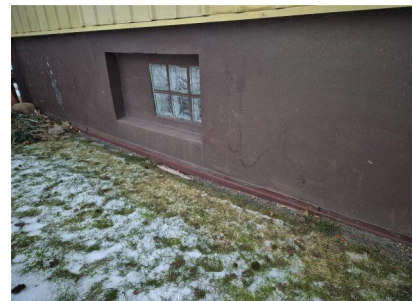
Utvändigt fuktskydd ligger oskyddat ovan mark.

Risk finns att det utvändiga fuktskyddet skadas och funktionen försämras.

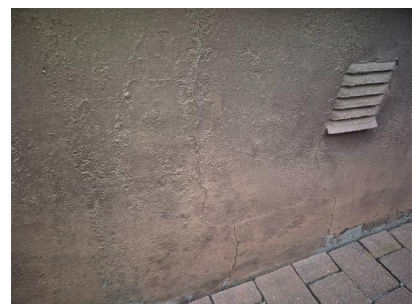
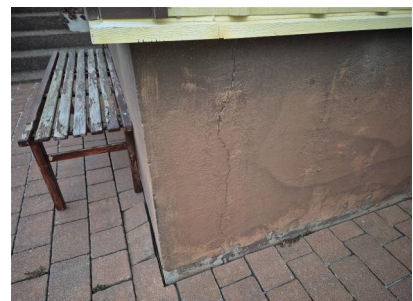
Sprickor finns i sockel.

Dessa bedöms inte ha lett till bakomliggande skador.

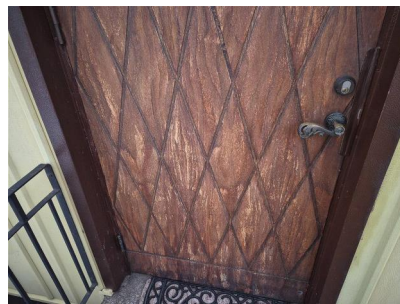
Dörr är i behov av målning/underhåll.

För att öka livslängden på dörr rekommenderas målning och underhåll.

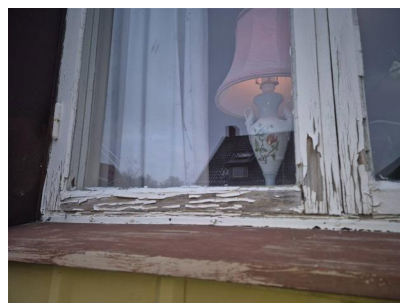
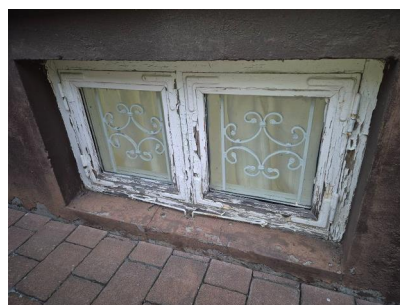
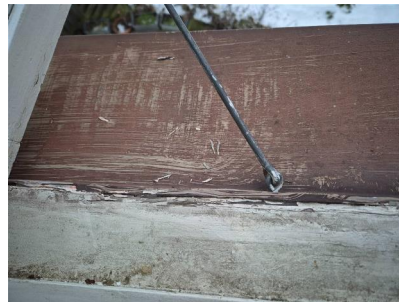
Fönster är i behov av målning/underhåll.  
Otätheter vid fönsterbleckens infästningar.

Fönsterbågar och fönsterkarmar där målningsbehov finns riskerar att få fukt- och rötskador på grund av sämre vattenavvisande förmåga.

För att öka livslängden på fönster rekommenderas målning och underhåll.

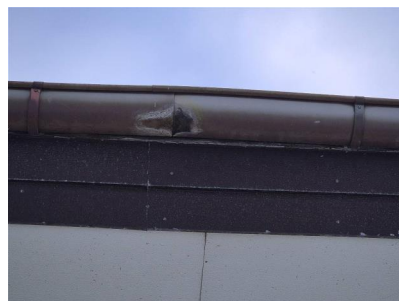
Tecken på läckage i rännskarvar.

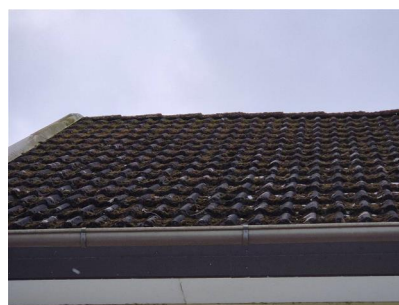
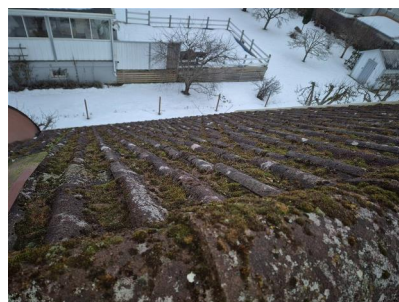
Yttertaket är äldre.

Takpannor, plåtdetaljer och underlagspapp har enligt vår bedömning en begränsad livslängd. Eftersom husets taktäckning är äldre har det ett minskat motstånd mot vatteninträngning. Detta i sin tur kan leda till fuktskador på träläkt och vidare ner i underliggande konstruktioner.

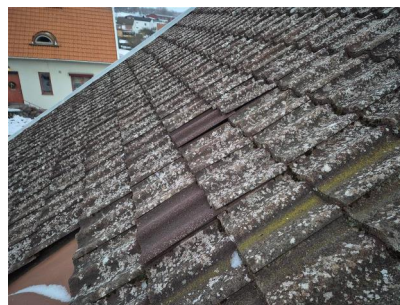
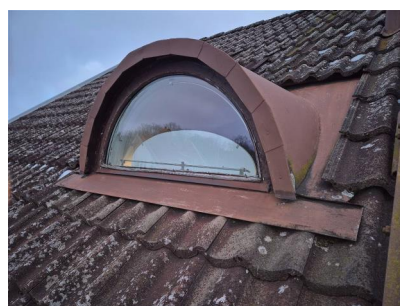
Mosspåväxt finns på takpannor.

Mossa som växer på taket kan leda till att taktäckningen har ett minskat motstånd mot vatteninträngning. Detta i sin tur kan leda till fuktskador på träläkt och takkonstruktionen vilket kan resultera i mikrobiella skador (angrepp av mikroorganismer).

För att öka livslängden på taket rekommenderas att mossan tas bort från takpannorna.

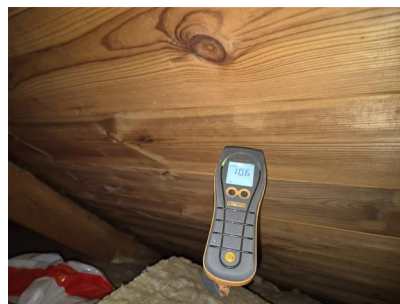
Vinden är endast besiktigad från luckan och mot väster.  
Mot öster är möjlighet till besiktning begränsad av murstocken

Ett pvc rör avslutas på vinden, (oklart vad detta har för funktion) ingen synlig påverkan i underlags tak över röret.

Vid kontroll av vinden uppmättes fuktvärden under kritisk fuktnivå för mikrobiell tillväxt och en normal lukt upplevdes.  
Fuktkvoten i underlagstak/takbjälkar uppmättes vid besiktningstillfället till ca 10 %.  
Detta värde varierar dock under året beroende på årstid och utomhusklimat.  
Gränsvärde är 17%

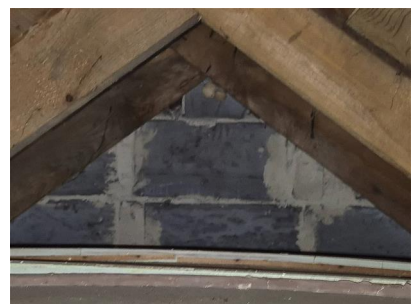
Blå lättbetong finns i byggnaden.

Denna typ av lättbetong är i vissa fall radonhaltig.

Vi rekommenderar en radonmätning eller att du kontrollerar om radonmätning har genomförts tidigare.

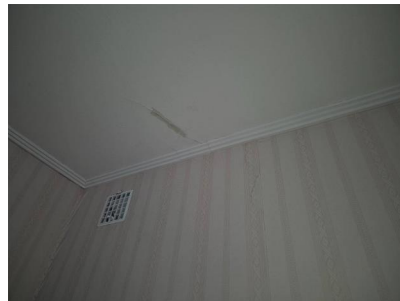
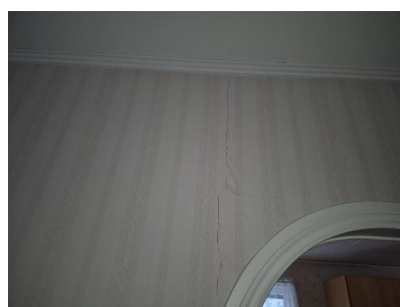
Lokal spricka i spänntak och vägg.

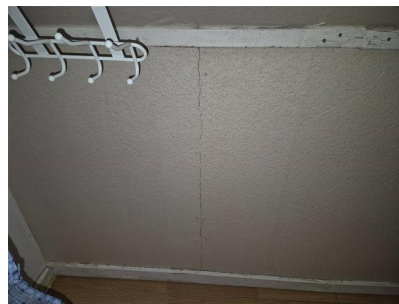
Spricka i vägg

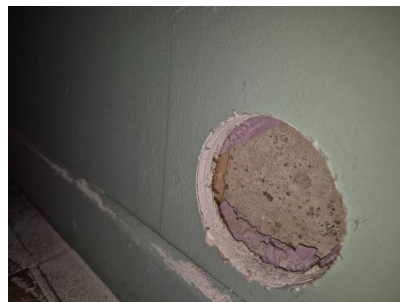
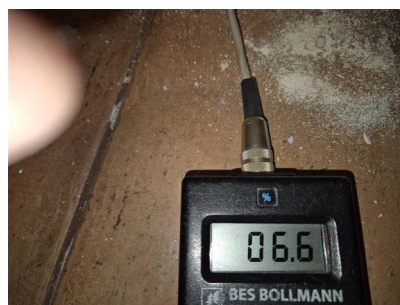
Vid kontroll av konstruktion uppmättes fuktvärden under kritisk nivå för mikrobiell tillväxt och normal lukt upplevdes.

Källargrundmurar med påreglade isolerade ytterväggar.

Fuktkvoten uppmättes till 7 %, Gränsvärde är 17 %

Befintlig påreglad vägg och eventuella väggsyllar riskerar att drabbas av fuktskador på grund av naturlig fuktpåverkan. Detta i sin tur kan leda till mikrobiella skador (angrepp av mikroorganismer) som kan resultera i att mikrobiell lukt sprids till boendemiljön. Om reglar/syllar är tryckimpregnerade kan även en kemisk lukt förekomma.

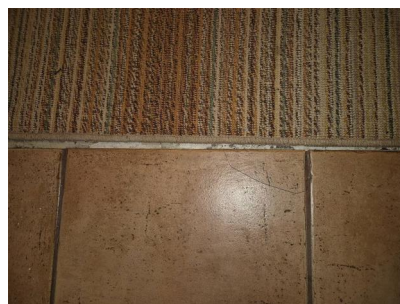
Klinker har släppt från underlaget ("Bom").

Felet som uppstått är att vidhäftningen mellan klinker och underlag har upphört. Sk "bom/ bomljud".

Lokal spricka noterades i klinkergolv.

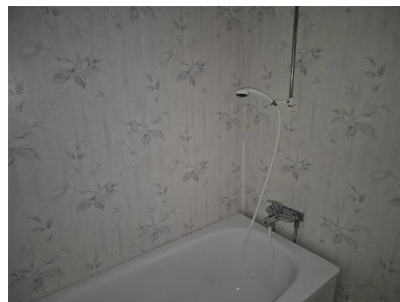
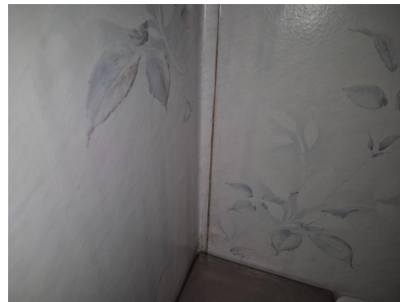
Våutrymmet har äldre yt-/tätskikt.

Otäta väggskarvar förekommer.

Eftersom funktionen, som innebär att ytskiktet/tätskiktet ska vara vattentätt, kan vara nedsatt finns en ökad risk att vatten tränger igenom ytskiktet/tätskiktet med vattenskador i omkringliggande konstruktioner som följd.

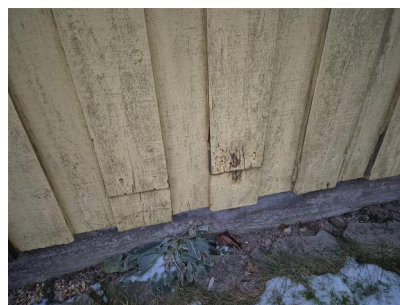
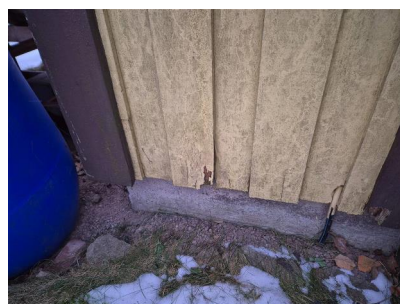
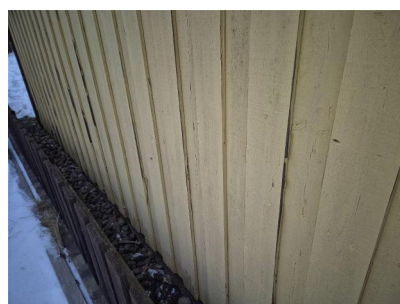
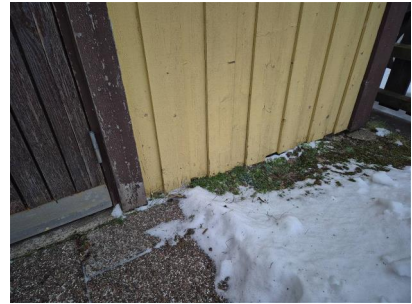
Enstaka panelbrädor har mindre rötskador.  
Fasadpanelen är i behov av målning/underhåll.

Fasadbeklädnad och träkonstruktioner där målningsbehov finns riskerar att få fukt- och rötskador på grund av sämre vattenavvisande förmåga. För att öka livslängden på fasadbeklädnaden rekommenderas målning och underhåll. I samband med ommålning rekommenderas att de rötskadade panelbrädorna byts ut.

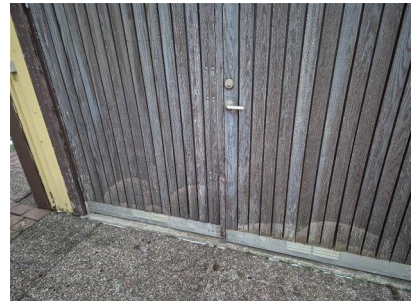
Garageporten är i behov av underhåll/målning

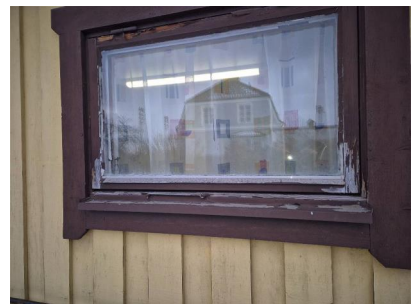
Fönster är i behov av underhåll.

För att öka livslängden på fönster rekommenderas målning och underhåll.

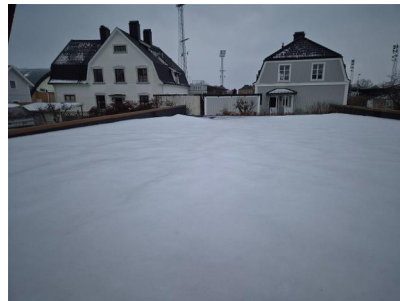
Yttertaket var snötäckt vid besiktningen.

Då yttertaket var snötäckt vid besiktningstillfället kunde inte besiktning av taket genomföras.

Vi rekommenderar en kompletterande besiktning när taket är fritt från snö.

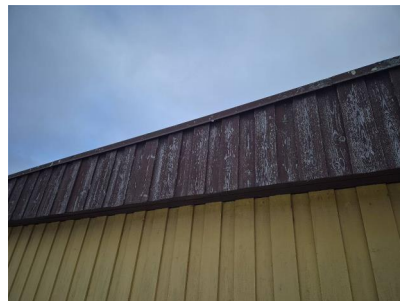
Färgsläpp på taksargen.

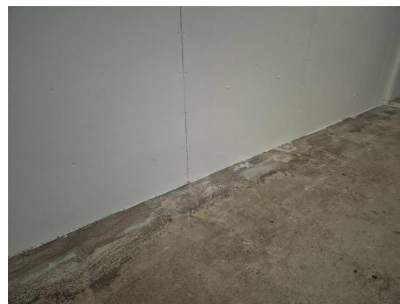
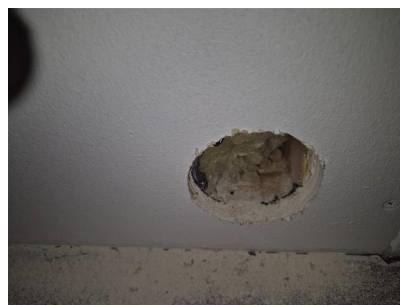
Väggskivor står ner mot betongplattan utan svallskydd.

Ökad risk för fuktskador om vatten från tex en snöig bil rinner mot väggar.

Fuktkvoten uppmättes till 15 % Gränsvärde är 17 %.
