# Besiktningsprotokoll

Anticimex Försäkringsbesiktning i samarbete med Fastighetsbyrån

| Fastighetsadress:<br>Skenshyttan 23 | |

| Besiktningsdatum:<br>2026-02-06 | Protokollnummer:<br>69521415 |

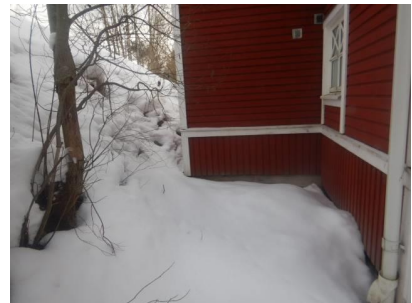
Marken lutar mot huset.

Detta innebär en ökad fuktbelastning mot grunden vilket i sin tur kan orsaka fuktskador i huset.

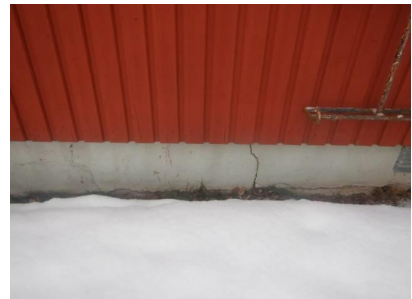
Sprickor finns i sockel.

Dessa bedöms inte ha lett till bakomliggande skador.

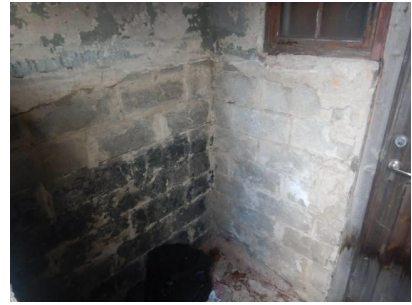
Putssläpp noterades.

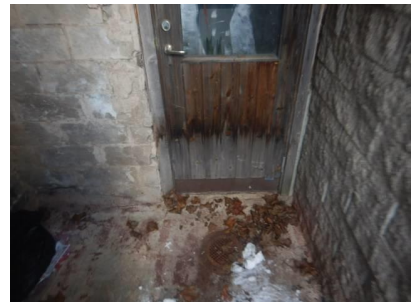
Källardörr är behov av underhåll/bytas.

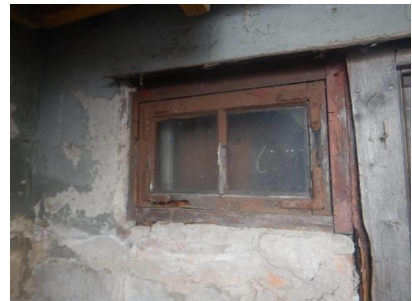
Källarfönster är behov att bytas. Rötskador noterades.

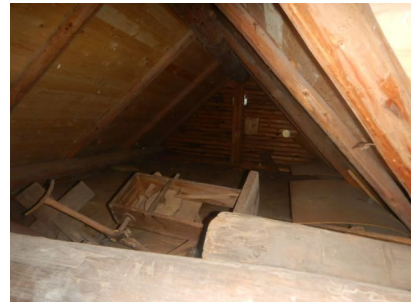
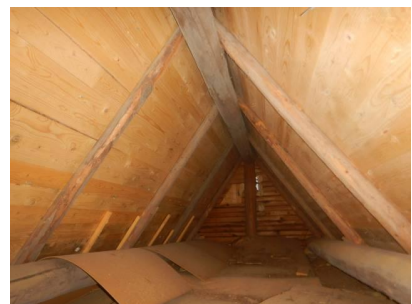
Vinden är endast besiktad från luckan då landgång saknas och utrymmet är trångt. Vid kontroll av vinden ovanför luckan uppmättes fuktvärden under kritisk fuktnivå för mikrobiell tillväxt och en normal lukt upplevdes. Fuktkvoten i underlagstak/takbjälkar uppmättes till 10 %.

Luftspaltskivor har släppt från infästningar och mindre missfärgningar noterades i underlagstak.

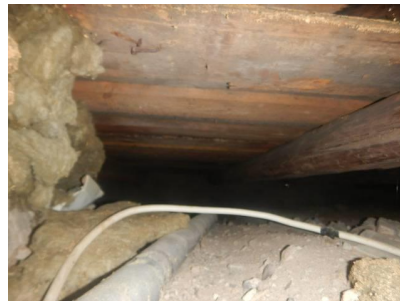
Torpargrunden är ej besiktningsbar på grund av låg höjd och trångt utrymme och är endast besiktad från luckan.

Torpargrunder med bjälklag av organiskt material har ofta fuktskador på grund av naturlig fuktpåverkan. Detta kan resultera i mikrobiella skador (angrepp av mikroorganismer) och, i värsta fall, rötskador. Mikrobiell lukt kan då spridas till boendemiljön. Grunden har inte kunnat besiktigas eftersom den inte är krypbar. Fuktkvoten uppmättes i blindbotten innanför luckan till 10 %.

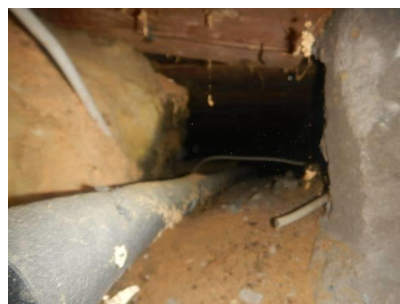
Organiskt material finns på markytan.

När man har organiskt material i en fuktig miljö finns en ökad risk för mikrobiell tillväxt (angrepp av mikroorganismer). Detta kan i sin tur leda till att mikrobiell lukt sprids till boendemiljön.

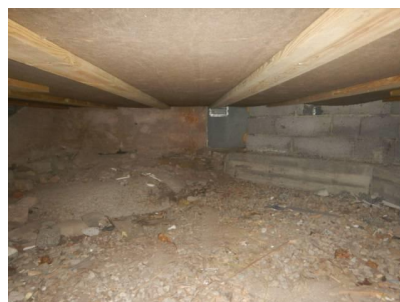
Vid kontroll av konstruktionen i krypgrund uppmättes fuktvärden under kritisk fuktnivå för mikrobiell tillväxt och normal lukt upplevdes.

Golvbjälklaget ovan den uteluftsventilerade krypgrunden riskerar att drabbas av fuktskador på grund av naturlig fuktpåverkan. Detta kan i sin tur leda till mikrobiella skador (angrepp av mikroorganismer) som kan leda till att mikrobiell lukt sprids till boendemiljön. Fuktkvoten uppmättes till 11 %.

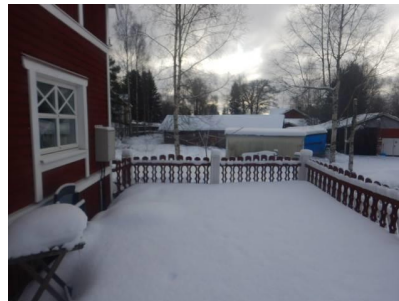
Altan var snötäckt vid besiktningen.

Då altan var snötäckt vid besiktningstillfället kunde inte besiktning genomföras.

Vi rekommenderar en kompletterande besiktning när altan är fri från snö.

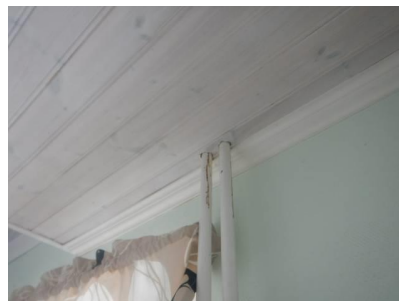
Rinningar noterades på värmerör.

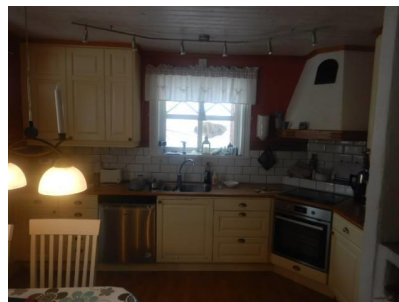
Fuktskydd saknas i diskbänksskåp och avloppsslangen från diskmaskin är inte förankrad i väggen.

Utan fuktskydd är det svårt att upptäcka läckage från rörledningar. Vatten kan då tränga in i omkringliggande konstruktioner och orsaka fuktskador.

Dörren till diskbänksskåpet är fuktskadad.

Fuktindikering i utrymmet gav inga förhöjda fuktindikationer.

För att upptäcka eventuella läckage, installera ett fuktskydd.

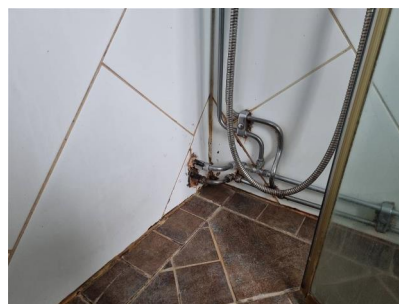
Rör genomföring finns i vägg.

Rör genomföringar i väggen medför en ökad risk för att vatten tränger in i omkringliggande konstruktioner och orsakar fuktskador.

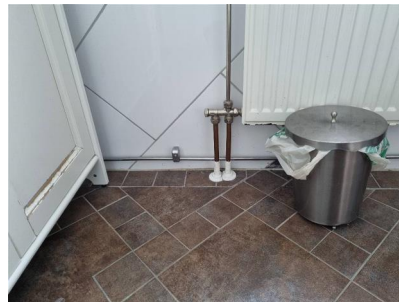
Rör genomföring finns i golv.

Rör genomföringar i golvet medför en ökad risk för att vatten tränger ner i omkringliggande konstruktioner och orsakar fuktskador.

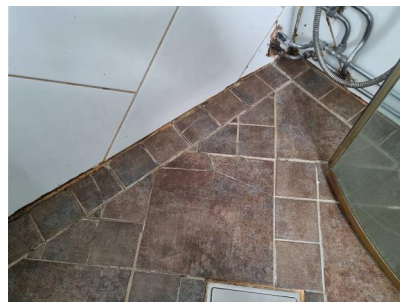
Sprickor och bom i klinkerplattor noterades.

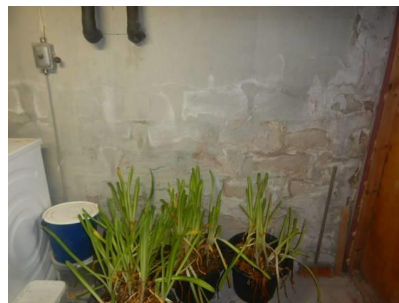
Utvändigt fuktskydd är äldre och saknas troligtvis. Färgsläpp och putssläpp noterades på väggar.

Eftersom källarens utvändiga fuktskydd saknas medför detta risken för fuktgenomträngning mot väggar.

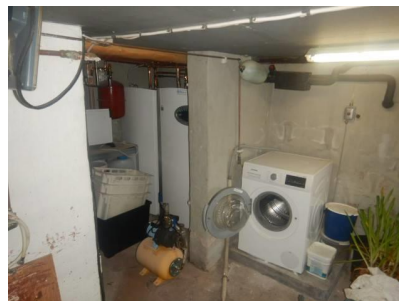
Gjutjärnsbrunnen är rostangripen.

Det finns risk att golvbrunnen rostar sönder med fuktskador som följd.

Byt golvbrunnen vid renovering.
