# Besiktningsprotokoll

Anticimex Försäkringsbesiktning i samarbete med Fastighetsbyrån

| Fastighetsadress:<br>Sjölyckevägen 18 | |

| Besiktningsdatum:<br>2026-02-03 | Protokollnummer:<br>69531901 |

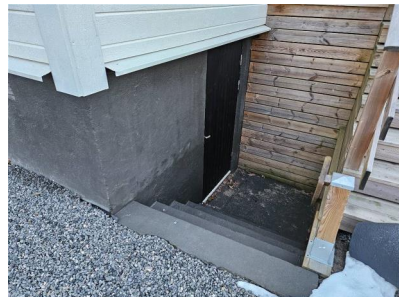
### Utvändigt / Markförhållanden

Källarnedgångens trappa är vidgjuten mot grundmuren samt att dess brunn/dräneringshål saknar sandfång och sitter svårtåtkomligt för rengöring.

Detta medför en ökad fuktbelastning för intilliggande grundmurar, vilket i sig kan leda till fuktrelaterade skador, främst vid kraftiga skyfall.

För att minska risken för skador bör man säkerställa att källarnedgångens brunn/dränering fungerar och rengörs regelbundet för att undvika eventuell stopp och översvämningar.

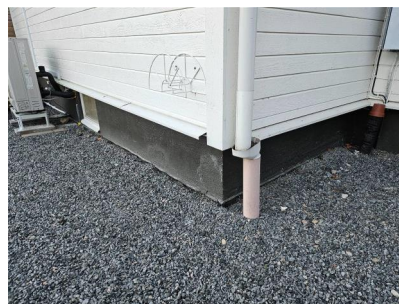
### Utvändigt / Sockel

Utvändigt fuktskydd ligger oskyddat ovan mark.

Risk finns att det utvändiga fuktskyddet skadas och funktionen försämras.

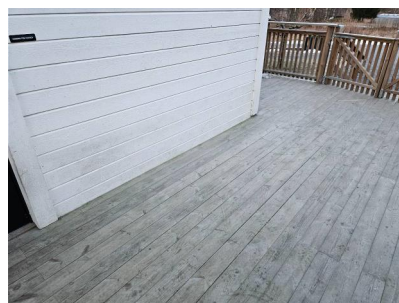
### Utvändigt / Altan

Springorna mellan altantrallens brädor bedöms vara för små.

Detta försämrar trallens dränerades förmåga när trallen blir blöt, vilket i sig innebär en högre fuktbelastning, ett ökar underhållsbehov och en kortares livslängd.

Se därför till att storleken på springorna mellan trallens ökas.

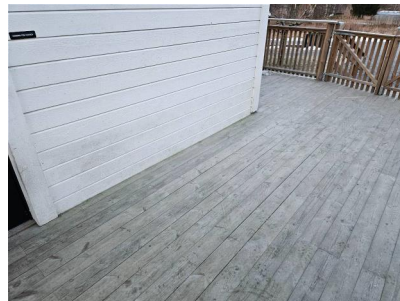
### Utvändigt / Fasad

Altanerna är vidbyggda eller angränsar mot fasaden nedre del.

Detta medför en ökad fuktbelastning för fasaden nedre delen vilket ökar risken för fuktrelaterade skador. Altanen placering försvårar även åtkomligheten vid framtida målning/underhållsarbeten.

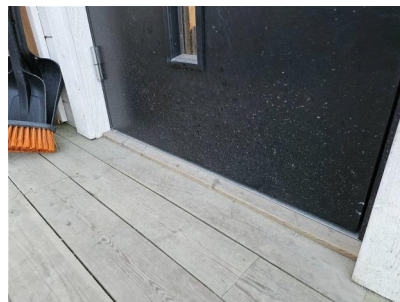
### Utvändigt / Dörrar

Entrédörren, altandörren och balkongdörren har inte tröskelbleck, källardörren är i behov av målning/underhåll samt att det finns otätheter under dess tröskel.

Bristerna medför en ökad risk för fuktrelaterade skador på trösklar och kringliggande väggkonstruktioner på grund av sämre vattenavvisande förmåga.

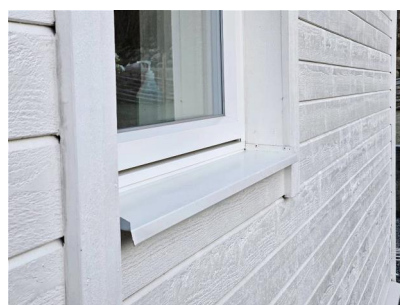
### Utvändigt / Fönster

Flera av de nya fönsterna har otäta fönsterbleck (klippta innerhörn), de äldre källarfönsterna är övermålade och har färgsläpp samt att det sydvästra vindsfönstret är trasigt/spruckit.

Detta kan leda till fuktrelaterade skador på kringliggande konstruktioner på grund av sämre vattenavvisande förmåga.

Fönster i badrummet och entréhallen har äldre isolerglas och kärvar, vilket ökar risken för missfärgningar/kondens mellan glasen.

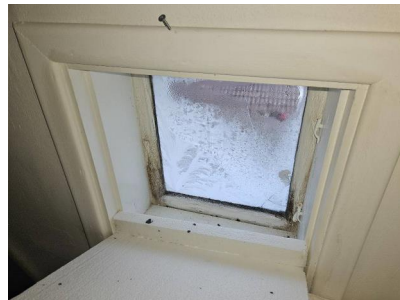
Vissa av fönsterna på övre plan är av s.k. enkelglasfönster, vilket innebär ett visst kallras och att kondensbildning uppstår på glasen insida under vintertid.

För att undvika fortsatt kondensbildning på glasen som i sig som kan orsakad mikrobiell påväxt och fuktskador karm/båge, bör fönsterna kompletteras med extra glas vilket ser ut att ha funnits tidigare.

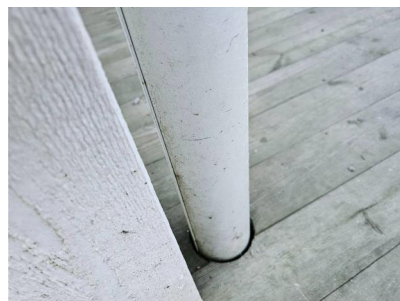
### Utvändigt / Hängrännor / Stuprör

Fals på stuprör vänd mot fasad.

Falsen på stuprören kan med fördel vändas ut från fasaden för att lättare se om röret blivit skadat efter vinterns påfrestningar samt för att undvika skador på fasad vid ett eventuellt läckage.

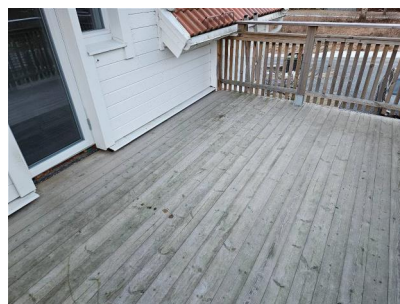
### Utvändigt / Balkong

Balkongens takläggning täcks helt av trall och har inte kunnat besiktigas. Av det lilla som har gått att se noterades att takläggningen består av ett bandtäktplåttak.

För att en kompletterande besiktning av taket ska vara möjlig måste taket friläggas.

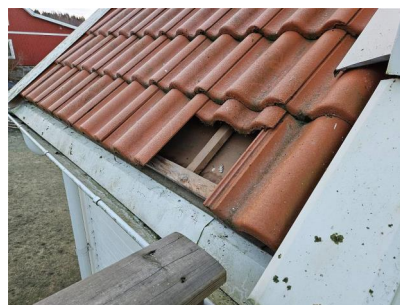
### Utvändigt / Tak

- Underlagstaket består av äldre spån/sticketak som har klätts med oljehärdade masonitskivor utan yttre täckning av papp.
- Yttre pannrader är inte förankrade.
- Skorstenen har ingen väderskydd.
- Enstaka takpannor i vinkeln mot takkupan glipar.
- Masonitskivorna vid takfoten på östra sidan av balkongen ligger exponerade i nivå ovan fotplåten varpå det visar spår av fuktuppsug.

De noterades bristerna ökar risken för fuktrelaterades skador på underlagstaket och underliggande konstruktioner och på grund av sämre vattenavvisande förmåga.

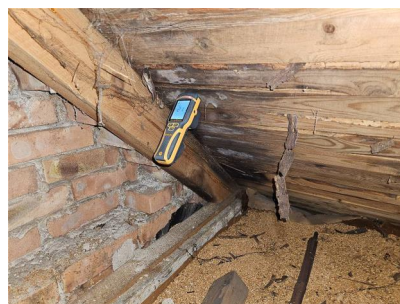
### Utvändigt / Vind

Det finns lokala missfärgningar av mikrobiell påväxt på underlagstaket. Vid fuktmätning i underlagstaket uppgavs fuktkvoten till 21%, vilket är över gränsvärdet (17%)

Detta vara ett tecken på att vinden tillfört fukt inifrån bostaden. Observera att besiktning av bostadens ventilationssystem inte har ingått i uppdraget.

För att komma tillrätta med detta kan fukttillförseln inifrån bostaden behöva minskas. Det kan göras genom att ventilationen i bostaden förbättras samt att eventuella otätheter i vindsbjälklaget (tak-/väggvinklar, taklucka med mera) tätas. Läs Anticimex faktablad om oppvärmda vindsutrymmen för tips och råd.

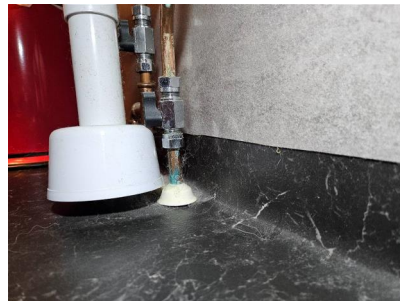
### Entréplan / Badrum

- Det finns rörgenomföringar i golvet vid WC och handfat.
- Under duschblandaren noterades att det saknas bakomliggande skivmaterial på vissa lokala ytor, varpå väggmattan ligger i spänn.
- Tröskel till utrymmet saknas varpå uppvik inte kunnat utföras.

Bristerna är inte i linje med gällande branschregler och bedöms medför risk för fuktrelaterade på kringliggande konstruktioner.

Förslagsvis kontaktas aktuella utförare då avvikelserna inte är upptagna i det aktuella kvalitetsdokumentet.

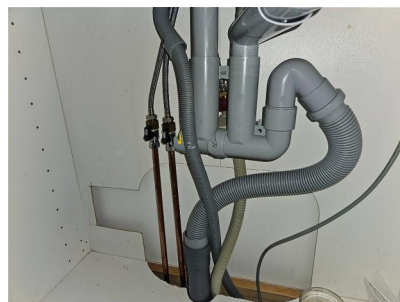
### Entréplan / Kök

Det finns inget fuktskydd i diskbänksskåpet.

Utan fuktskydd är det svårt att upptäcka läckage från rörledningar. Vatten kan då tränga in i omkringliggande konstruktioner och orsaka fuktskador.

Vidare noterades att diskmaskinens tömningsslang behöver förankras.

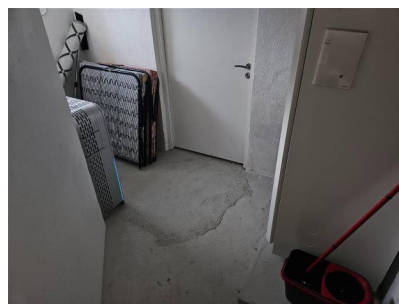
### Källarplan / Nedre hall/pannrum

Utrymmet har ingen egen golvbrunn.

Sett till att husets värmepump har placerats i utrymmet finns risk för fuktrelaterade skador vid eventuella läckage, främst vid den reglade mellanväggen som finns i utrymmet.

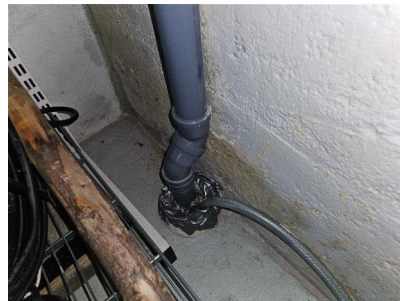
### Källarplan / Groventré/förråd

Avloppskopplingarna i utrymmet är inte fackmässigt anslutna varpå det finns risk för läckage och luktspridning.

Vidare noterades en av kopplingarna på tappvattenservisen bör ses över då mindre smyg/droppläckage uppmärksammades.

För att undvika detta för de kompletteras med korrekt anslutningar.
