# Besiktningsprotokoll

Anticimex Försäkringsbesiktning i samarbete med Fastighetsbyrån

| Fastighetsadress:<br>Pell-Persvägen 5 | |

| Besiktningsdatum:<br>2026-02-09 | Protokollnummer:<br>69543683 |

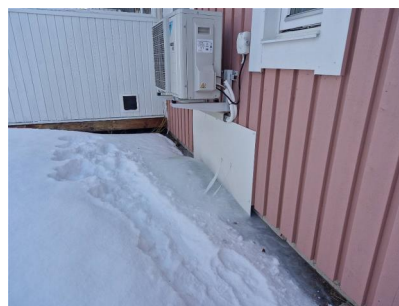
Kondensvatten från luftvärmepumpens utedel leds inte bort från husgrunden.

Detta medför ökad risk för att vatten tränger in i anslutande konstruktioner, vilket i sin tur kan leda till fuktrelaterade skador. Observera att besiktning av byggnadens värmesystem eller värmepumpen inte har ingått i uppdraget.

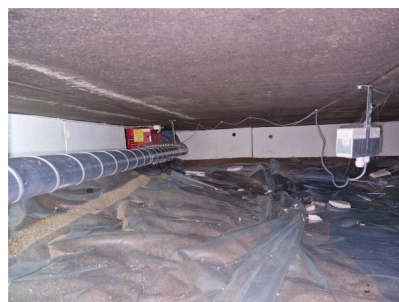
Krypgrund med installerad avfuktare.

I husets krypgrund finns en krypgrundsavfuktare installerad. Syftet med denna installation är att genom avfuktning hålla fuktigheten i krypgrunden på en så låg nivå att ingen tillväxt av mikroorganismer är möjlig. För att detta ska fungera är det viktigt att installationen servas årligen med bland annat filterbyte och kontroll av inställningar så att fuktigheten inte stiger.

Vid kontroll av konstruktionen i krypgrund uppmättes fuktvärden under kritisk fuktnivå för mikrobiell tillväxt och normal lukt upplevdes.

Fuktkvoten uppmättes till 10 %.

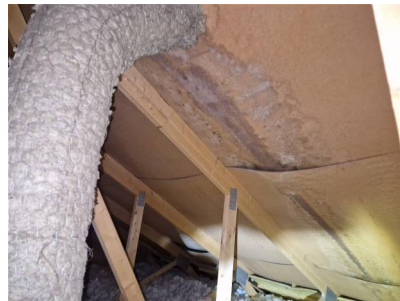
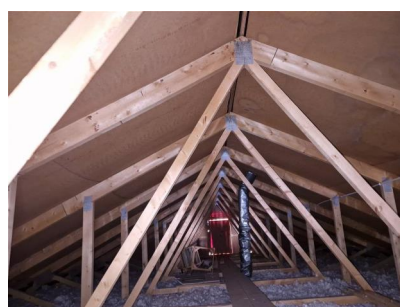
Underlagstaket består av träfiberskivor och det noterades mindre fläckar på några skivor.

Eftersom underlagstaket består av träfiberskivor utan yttre täckning av papp under takbeklädningen, finns risk vid ogynnsam väderlek att regnvatten/snö tränger in i skivskarvar med läckage på vindsutrymmet som följd. Med tiden kan även träfiberskivorna drabbas av fuktskador.

Vid kontroll av vinden uppmättes fuktvärden under kritisk fuktnivå för mikrobiell tillväxt och en normal lukt upplevdes. Fuktkvoten i underlagstak/takbjälkar uppmättes till 9 %.

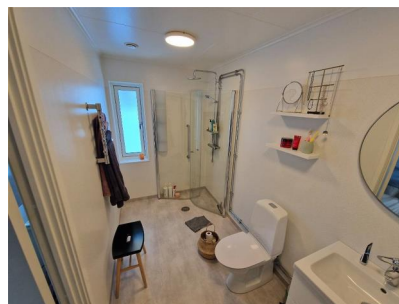
Inget att notera.

Fuktindikering i utrymmet gav inga förhöjda fuktindikationer.

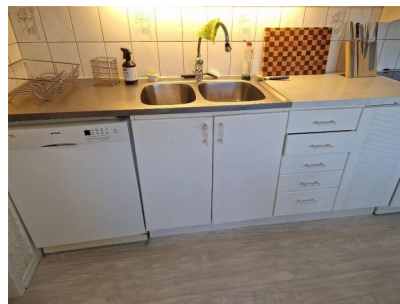
Fuktskydd saknas i diskbänksskåp.

Utan fuktskydd är det svårt att upptäcka läckage från rörledningar. Vatten kan då tränga in i omkringliggande konstruktioner och orsaka fuktskador.

För att upptäcka eventuella läckage, installera ett fuktskydd.

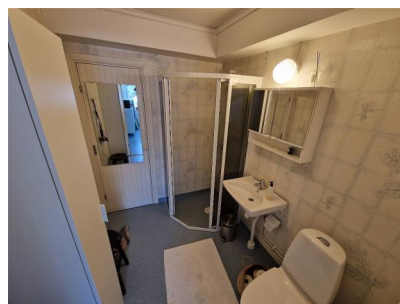
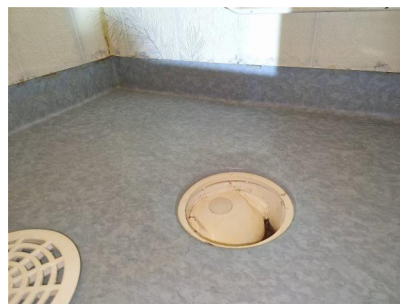
Våtutrymmet har äldre yt-/tätskikt.

Eftersom funktionen, som innebär att ytskiktet/tätskiktet ska vara vattentätt, kan vara nedsatt finns en ökad risk att vatten tränger igenom ytskiktet/tätskiktet med vattenskador i omkringliggande konstruktioner som följd.

Klämring i golvbrunn är lös.

Den lösa klämringen i golvbrunnen medför att vatten kan tränga ner i omkringliggande konstruktioner med fuktskador som följd. Detta kan i sin tur leda till mikrobiella skador (angrepp av mikroorganismer).

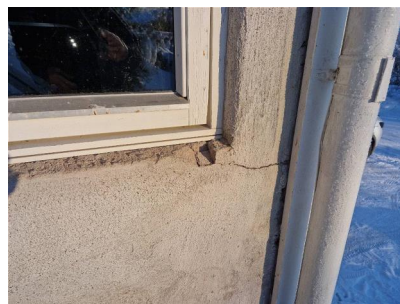
Sprickor finns i sockel.

Detta kan leda till fukt- och frysskador i konstruktionen.

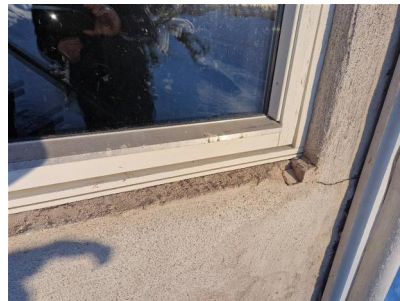
Fönsterbleck saknas på fönster.

Avsaknad av fönsterbleck medför en ökad risk för att vatten kan rinna in och orsaka fuktrelaterade skador i omkringliggande konstruktioner.

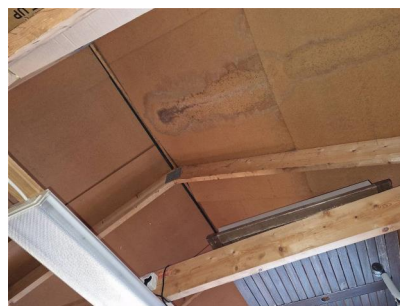
Underlagstaket består av träfiberskivor.

Mindre fuktfläckar noteras.

Eftersom underlagstaket består av träfiberskivor utan yttre täckning av papp under takbeklädningen, finns risk vid ogynnsam väderlek att regnvatten/snö tränger in i skivskarvar med läckage på vindsutrymmet som följd. Med tiden kan även träfiberskivorna drabbas av fuktskador.
