# Besiktningsprotokoll

Anticimex Försäkringsbesiktning i samarbete med Fastighetsbyrån

| Fastighetsbeteckning:<br>Ryttargården 5 | |
| Fastighetsadress:<br>Vilekullagatan 9 | |

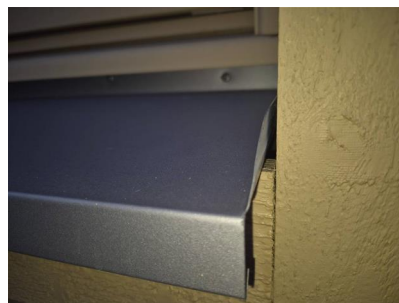
Vissa av fönsterblecken vid träfasaden är otäta vid infästningar.

Eftersom vissa fönsterbleck är otäta finns risk att vatten rinner in i väggen vilket i sin tur kan leda till fuktskador i väggkonstruktionen.

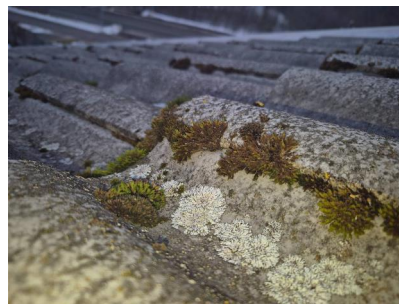
- Mosspåväxt finns på takpannor.

Mossa som växer på taket kan leda till att taktäckningen har ett minskat motstånd mot vatteninträngning. Detta i sin tur kan leda till fuktskador på träläkt och takkonstruktionen vilket kan resultera i mikrobiella skador (angrepp av mikroorganismer).

För att öka livslängden på taket rekommenderas att mossan tas bort från takpannorna.

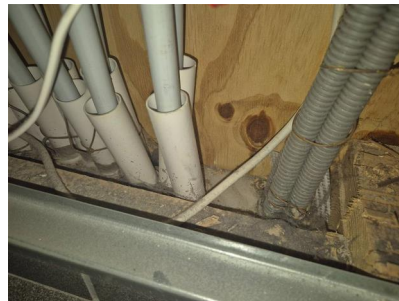
- Rörslits inbyggd i vägg saknar vattentät botten.

En rörslits ska ha en vattentät botten och vara försedd med skvallerrör. När det saknas ökar risken för att ett läckage inte upptäcks i tid. Det kan leda till fuktskador i omkringliggande konstruktioner.

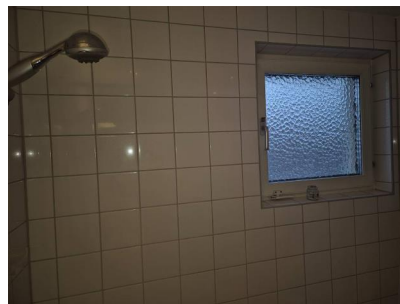
- Duschen är placerad nära ett fönster.

Duschens placering i våtutrymmet utgör en risk för fuktskador i fönster- och väggkonstruktionen.

För att minska risken för fuktskador på fönster och väggkonstruktion rekommenderas att man skyddar fönstret mot vattenbegjutning.
