# Besiktningsprotokoll

Anticimex Försäkringsbesiktning i samarbete med Fastighetsbyrån

| Fastighetsadress:<br>Skogsallén 3 | |

| Besiktningsdatum:<br>2026-02-06 | Protokollnummer:<br>69516090 |

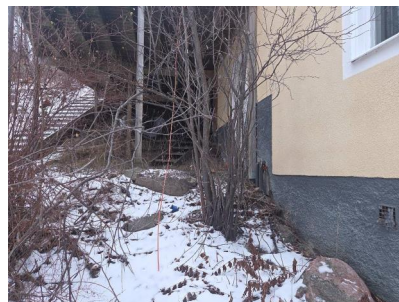
Mindre andel växtlighet finns i anslutning till byggnaden.

När det finns rabatter och växter nära byggnaden finns risk att fukt stannar kvar i väggarna. Detta kan i sin tur orsaka invändiga fuktskador. Växternas rötter kan också skada grundmuren och sätta dräneringsledningen ur funktion.

Mindre delar av utvändigt fuktskydd ligger oskyddat ovan mark.

Risk finns att det utvändiga fuktskyddet skadas och funktionen försämras.

Området närmast huset rekommenderas att vara fritt från växtlighet.

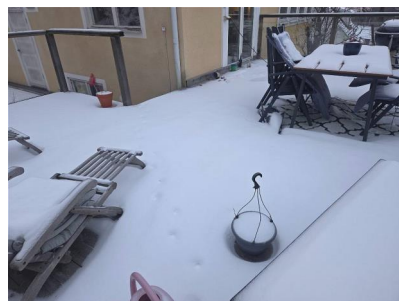
Då altan/balkongen var snötäckt vid besiktningstillfället kunde inte besiktning genomföras.

Vi rekommenderar en kompletterande besiktning när altan är fri från snö.

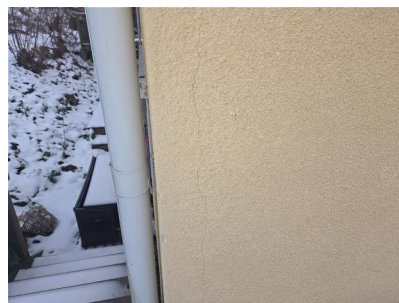
Några sprickor finns i fasaden.

Detta kan leda till fukt- och frysskador i konstruktionen. Rekommenderas att laga i sprickorna

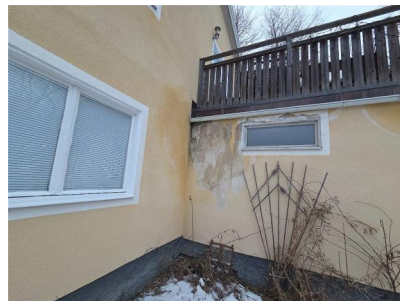
Skada noteras på fasaden vid garage/hus ( färg/putssläpp samt fuktuppsug)  
- liknande noteras även på insidan av garage/hus

En fördjupad undersökning rekommenderas för att bedöma orsak och omfattning

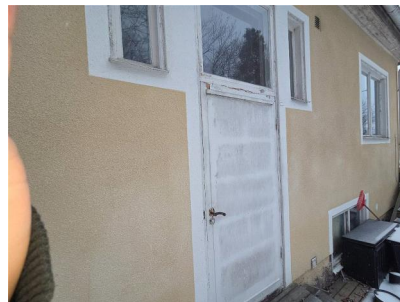
Fönster/dörrar är i varierande grad behov av målning/underhåll. Fönster/dörrar och karmar där målningsbehov finns riskerar att få fukt- och rötskador på grund av sämre vattenavvisande förmåga. Gäller även garageport.

Trasigt fönsterglas noteras på källarfönster.  
Rekommenderas att kontakta en glasmästare för åtgärdsförslag

För att öka livslängden på fönster rekommenderas målning och underhåll.

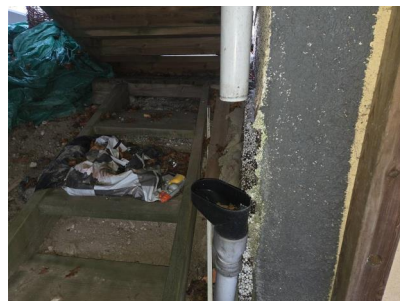
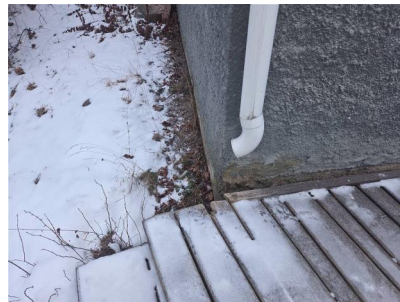
Stuprör är bristfälligt eller inte alls anslutet till markledning.

Stuprör som avslutas intill huset (ovan mark) kan medföra en ökad fuktbelastning på grundmur/sockel som i sin tur kan leda till fuktrelaterade skador.

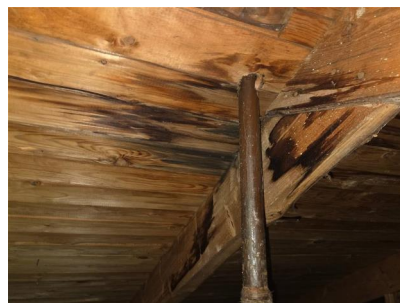
På vinden noteras följande

- några fuktfläckar noteras lokalt runt genomföringar med förhöjda fuktvärden (fuktkvoten uppmätt till 24%), dessa indikerar på ett pågående läckage utifrån.

- mikrobiell påväxt noteras på underlagstak

Den upptäckta mikrobiella påväxten på underlagstaket är ett tecken på att vinden har tillförts eller tillförs fukt inifrån bostaden. Observera att besiktning av bostadens ventilationssystem inte har ingått i uppdraget.

Jag rekommenderar en fördjupad undersökning av en takläggare/plåtslagare för att bedöma orsak och omfattning

För att komma tillrätta med detta kan fukttillförseln inifrån bostaden behöva minskas. Det kan göras genom att ventilationen i bostaden förbättras samt att eventuella otätheter i vindsbjälklaget (tak-/väggvinklar, taklucka med mera) tätas. Läs Anticimex faktablad om uppvärmda vindsutrymmen för tips och råd.

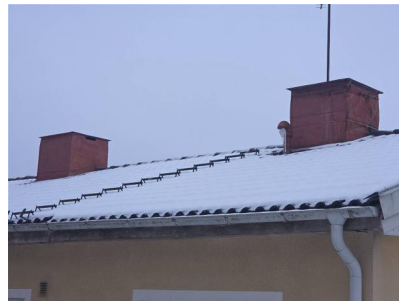
Då yttertaket var snötäckt vid besiktningstillfället kunde inte besiktning av taket genomföras.

- från mark noteras äldre plåtdetaljer samt avsaknad av väderskydd på skorsten.

Vi rekommenderar en kompletterande besiktning när taket är fritt från snö.

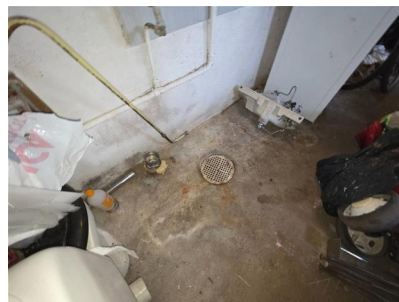
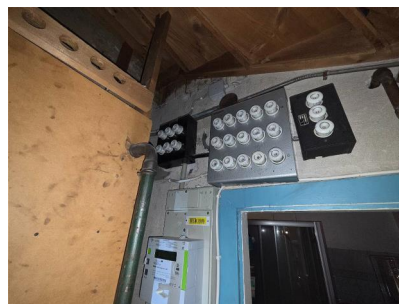
Det finns äldre vatten/avloppsledningar kvar i huset  
Rekommenderas att filma och kontrollera skicket på dessa delar

Det kan finnas äldre el kvar i huset.  
Rekommenderas att kontakta en elektriker för kontroll och åtgärd

Rörelsesprickor noteras på golv/väggar/tak  
Bedöms inte bero på eller lett till bakomliggande skador

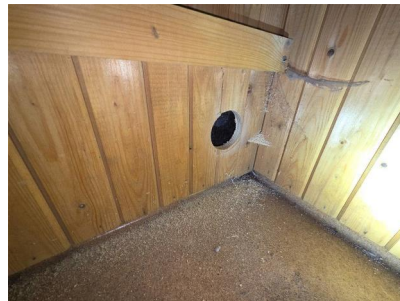
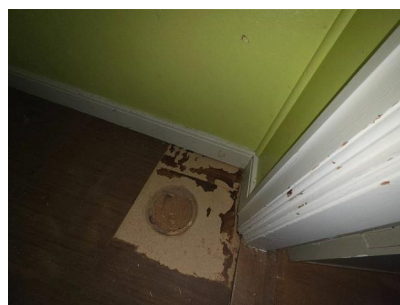
På suterrängplan finns följande riskkonstruktioner

- påreglade källarytterväggar ( bastu)
- uppreglad golvkonstruktion
- limmad plastmatta ( bastu)

Vid kontroll av konstruktion på flera ställen uppmättes fuktvärden över kritisk nivå för mikrobiell tillväxt och mikrobiell lukt upplevdes.

Vid provhål i väggen i bastun uppmättes fuktkvoten till 21% i träregel

Väggens uppbyggnad: bastupannel, isolering, regel, grundmur

Vid provhål i golvet i sovrum 1/klädkammare uppmättes fuktkvoten till 17% i träfärgad regel

Golvets uppbyggnad: matta, träfiberskiva, furugolv, cutterspån, regel, betong

Vi rekommenderar en fördjupad undersökning för att bedöma orsak och omfattning..

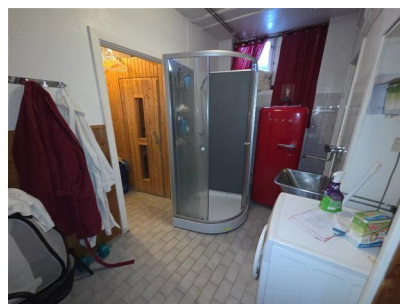
- Våtrum har äldre yt och tätskikt
- mekanisk frånluft saknas ( se även punkten vind)
  - bristfälligt golvfall

Utrymmet är äldre och har passerat tiden för sin tekniska livslängd. Inom en rimlig framtid bör utrymmet bli föremål för renovering. I samband med renovering bör omkringliggande / underliggande konstruktioner kontrolleras för att upptäcka eventuella följdskador

Eftersom funktionen, som innebär att ytskiktet/tätskiktet ska vara vattentätt, kan vara nedsatt finns en ökad risk att vatten tränger igenom ytskiktet/tätskiktet med vattenskador i omkringliggande konstruktioner som följd.

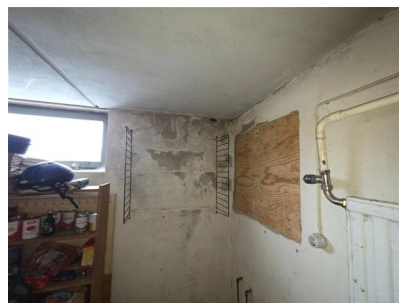
Följande noteras i garaget  
- färg/putssläpp påväggar ( se även punkten utvändigt garage/fasad)

Äldre gjutjärnsbrunn ( se även punkten allmänt hela huset)

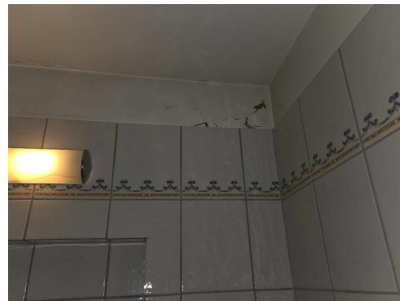
- Våtrum har äldre yt och tätskikt
- färg/putssläpp ovan kakel och bom-ljud under kakel( se även punkten utvändigt garage/fasad)
  - förhöjda fuktindikationer noteras
  - mekanisk frånluft saknas
  - genomföring i väggen bakom badkar
  - bristfälligt golvfall

Utrymmet är äldre och har passerat tiden för sin tekniska livslängd. En fördjupad undersökning rekommenderas för att bedöma orsak och omfattning

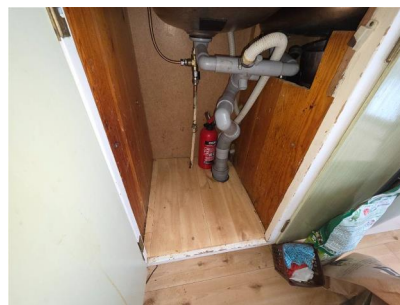
Fuktskydd saknas i diskbänksskåp.

Utan fuktskydd är det svårt att upptäcka läckage från rörledningar. Vatten kan då tränga in i omkringliggande konstruktioner och orsaka fuktskador.

För att upptäcka eventuella läckage, installera ett fuktskydd.
