**Fastighetsuppgifter**

Viskarhult 15:6

Högsätervägen 14

## Bilaga 1 för kontroll av valda konstruktioner

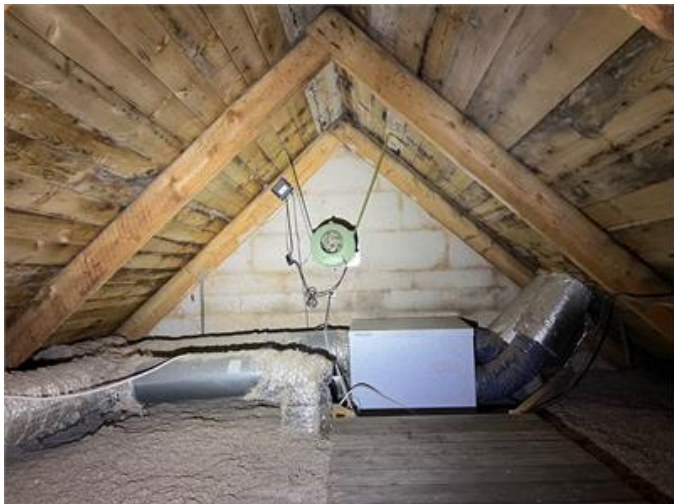
I vindsutrymmet har man installerat avfuktning-system, dess uppgift är att verka för ett torrare klimat och på detta sätt motverka mikrobiell tillväxt i konstruktioner av organiskt material. Huset är även utrustat med FTX-ventilation.

Bilden visar del av vindsutrymmet där båden avfuktnings-anläggning samt FTX-ventilation är med.

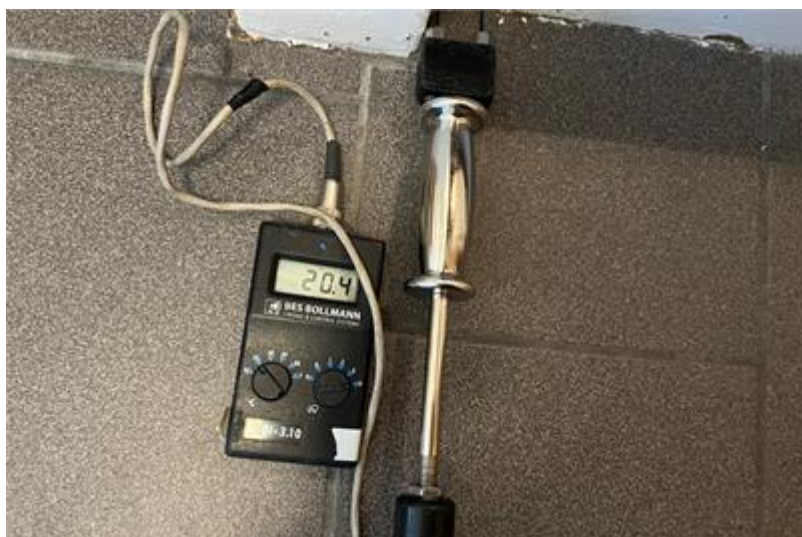
**Källare:** En äldre källare av detta slag utsätts i regel mer eller mindre för permanent fuktpåverkan från angränsande mark. Utifrån erfarenhet är det känt att konstruktioner och beläggningar/beklädnader med organiska material mot golv- och väggytor bör undvikas, då fuktpåverkan och mikrobiell tillväxt (mögel/bakterier) och rötskador kan uppstå i sådana. Se vidare bilaga kontroll av konstruktion.

I källaren förekommer enstaka vägg-konstruktioner av organiskt material, fuktkvoten uppmättes till mellan 18-20% i trädetaljer. Missfärgning noterades i yttervägg i garage.

Vid stickprovskontroll av konstruktion uppmättes fuktkvoten till mellan 18-20% vilket ligger över kritiskt gränsvärde för mikrobiell tillväxt.

Äldre betongplattor av detta slag utsätts i regel mer eller mindre för permanent fuktpåverkan från angränsande mark. Täta skikt mot golvytorna kan vara olämpliga på grund av fuktspridning och förtvålning av fästmassor etc. Utifrån erfarenhet är det också känt att fuktpåverkan och följdskador kan uppstå i konstruktioner och beläggningar med organiska material mot golvytor. Organiska material har applicerats på golvytor, fuktpåverkan och följdskador kan ej uteslutas. Det rekommenderas att man använder sig av fuktsäkra konstruktioner i källaren.
