Besiktningssprotokoll

Anticimex Försäkringsbesiktning i samarbete med Fastighetsbyrån

Fastighetsbeteckning: Sländan 49	
Fastighetsadress: Bistigen 15	
Postnummer: 144 40	Ort: Rönninge

Besiktningdatum: 2025-08-15	Protokollnummer: 69548093
Temperatur: 18 °C	Väderlek: Sol
Tekniker: Peter Hilmgård	
E-post: peter.hilmgard@anticimex.se	
Kontor: Stockholm Syd	
Närvarande: Säljaren

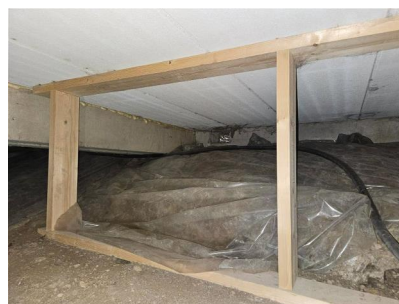
Plastfolie är bristfällig utlagd/ saknas delvis.

Risk för ökat fuktillskott från mark.
Temporär förstärkning av trävirke under lättbetong bjälklaget noteras.

När man har organiskt material i en fuktig miljö finns en ökad risk för mikrobiell tillväxt (angrepp av mikroorganismer)

Rekommenderas att det byts ut mot permanent förstärkning stålbalk el liknande.
