# Besiktningsprotokoll

Anticimex Försäkringsbesiktning i samarbete med Fastighetsbyrån

| Fastighetsbeteckning:<br>Säby 2:20 | |

| Besiktningsdatum:<br>2026-02-06 | Protokollnummer:<br>69517350 |

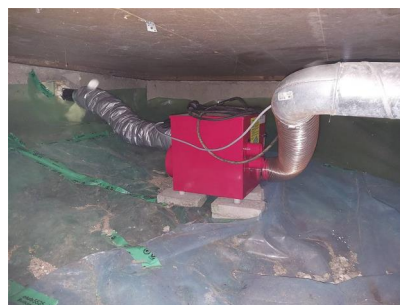
Krypgrund med installerad avfuktare.

I husets krypgrund finns en krypgrundsavfuktare installerad. Syftet med denna installation är att genom avfuktning hålla fuktigheten i krypgrunden på en så låg nivå att ingen tillväxt av mikroorganismer är möjlig. För att detta ska fungera är det viktigt att installationen servas årligen med bland annat filterbyte och kontroll av inställningar så att fuktigheten inte stiger.

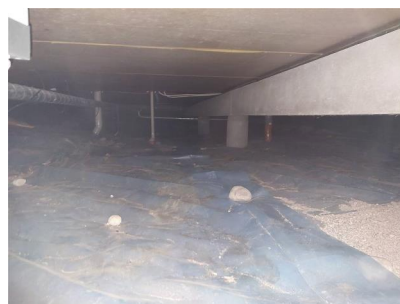
Vid kontroll av konstruktionen i krypgrund uppmättes fuktvärden under kritisk fuktnivå för mikrobiell tillväxt och normal lukt upplevdes.

Risk för mikrobiell tillväxt föreligger om den relativa fuktigheten (RF) i den omgivande luften är över 75 % vilket i furuvirke motsvarar en fuktkvot (FK) på 17 %. Fuktkvoten uppmättes till 9%.

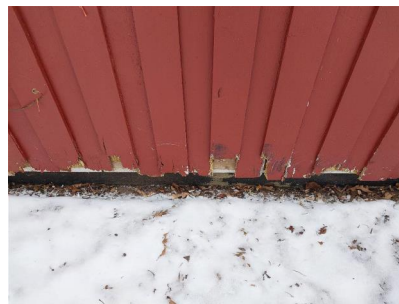
Fasadpanelen är i behov av målning/underhåll, rötskador förekommer främst i nedre del av fasadpanel på garaget.

Fasadbeklädnad och träkonstruktioner där målningsbehov finns riskerar att få fukt- och rötskador på grund av sämre vattenavvisande förmåga. För att öka livslängden på fasadbeklädnaden rekommenderas målning och underhåll. I samband med ommålning rekommenderas att de rötskadade panelbrädorna byts ut.

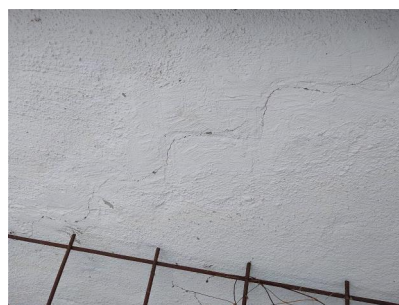
Växtlighet förekommer lokalt mot fasad.

Sprickor förekommer på ett flertal ställen på den putsade fasaden.

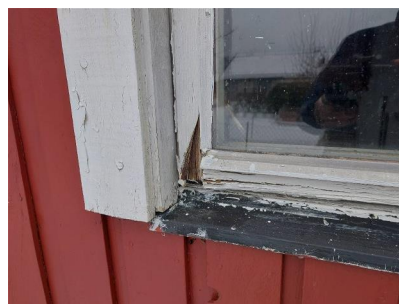
Målning och underhåll förekommer lokalt, se information under "fasad".

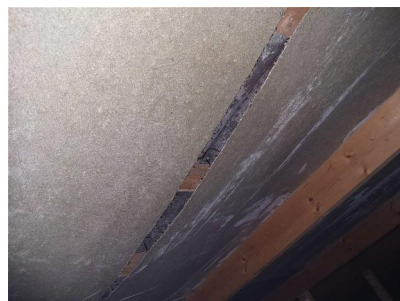
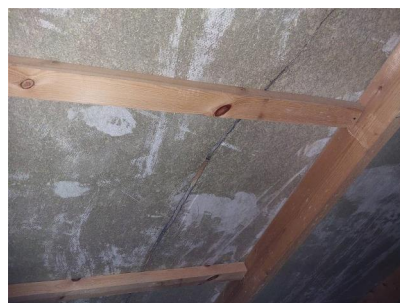
Underlagstaket består av eternitskivor, flertal skivor är spruckna.

Eftersom underlagstaket består av eternitskivor utan yttre täckning av papp under takbeklädnaden, finns risk vid ogynnsam väderlek att regnvatten/snö tränger in i skivskarvar och trasiga skivor med läckage på vindsutrymmet som följd.

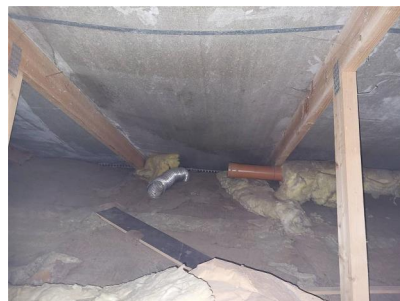
Avluftning avslutas på vinden (är ej påkopplad mot ventilationsrör).

Risk finns att fuktig luft kommer upp på vinden med fuktskador som följd.

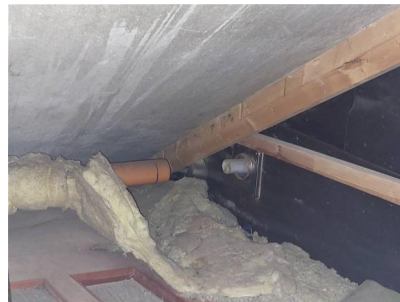
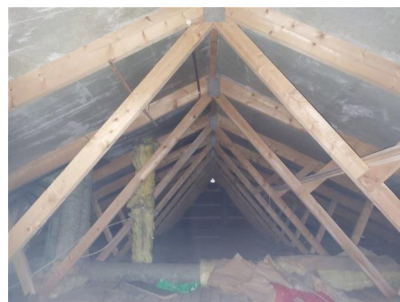
Vid kontroll av vinden uppmättes fuktvärden under kritisk fuktnivå för mikrobiell tillväxt och en normal lukt upplevdes.

Risk för mikrobiell tillväxt föreligger om den relativa fuktigheten (RF) i den omgivande luften är över 75 % vilket i furuvirke motsvarar en fuktkvot (FK) på 17 %. Fuktkvoten uppmättes till 9%.

Detta värde varierar dock under året beroende på årstid och utomhusklimat.

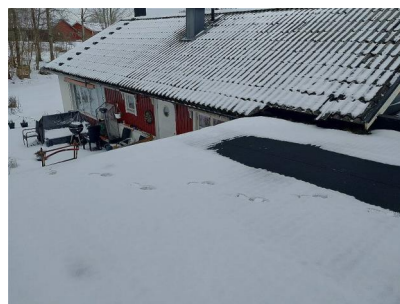
Då yttertaket på garage och huvudbyggnad till stora delar var snötäckt vid besiktningstillfället kunde inte besiktning av taket genomföras i sin helhet

Vi rekommenderar en kompletterande besiktning när taket är fritt från snö.

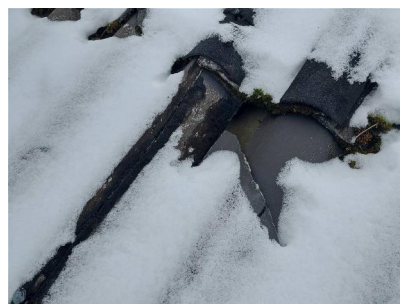
Trots att taket är snötäckt så noterades trasiga pannor samt spikar som har rest sig.

Bristar i utvändiga taktäckningen kan leda till att regn- eller smältvatten tränger ner i underliggande konstruktioner och orsakar skador.

Takbeklädnaden på huvudbyggnaden är också äldre.

Taket har enligt vår bedömning en begränsad livslängd. Eftersom husets taktäckning är äldre har det ett minskat motstånd mot vatteninträngning. Detta i sin tur kan leda till fuktskador på träläkt och vidare ner i underliggande konstruktioner.

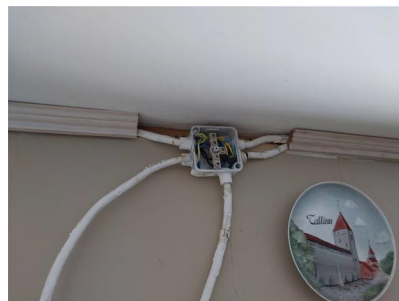
Elinstallationen i huset har enligt vår bedömning vissa brister.

Bland annat noterades vid stickprovskontroll av jordade eluttag felkoppling i sovrum 1, i kök förekommer el-uttag som saknar ström, beröringsskydd saknas till eldosa.

Kontakta en elektriker för kontroll och åtgärd.

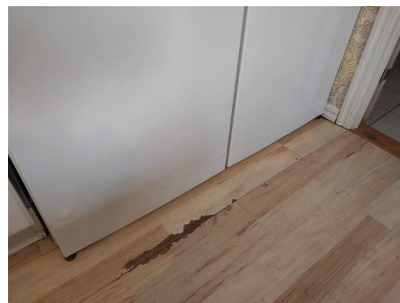
Golvet är fuktskadat framför kyl och frys, förhöjda fuktvärden förekommer vid fuktindikering.

Vi rekommenderar en fördjupad undersökning för att bedöma orsak och omfattning.

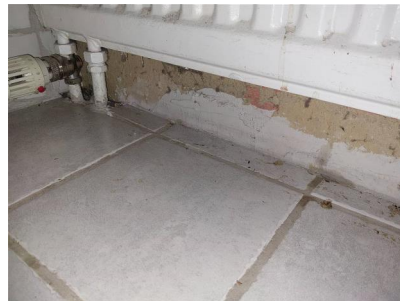
Golvet i utrymmet bedöms inte vara fuksäkrat mot väggar och tröskel, rörgenomföring förekommer i golv.

Detta medför att risken ökar för att vatten tränger in i angränsande konstruktioner och rum vilket i sin tur kan leda till fuktrelaterade skador.

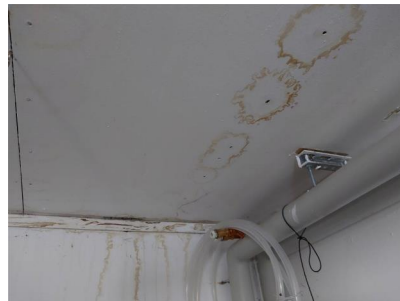
Fuktfäckar förekommer lokalt i tak.

Dessa bedöms vara äldre och uppstått innan taket renoverades.

Fuktindikering har utförts stickprovsmässigt utan några förhöjda fuktvärden.

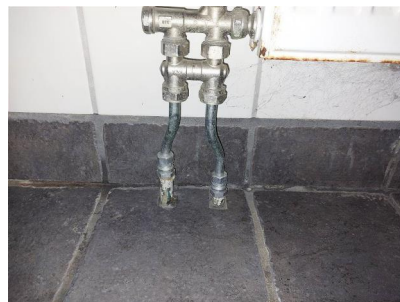
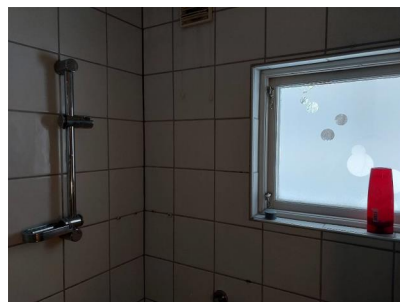
Rör genomföring finns i golv, fönster är olämpligt placerat i närheten av dusch, tätskikt är ej uppvikt mot tröskel, skruvhål finns i vägg i duschzon.

Detta medför en ökad risk för att vatten tränger ner i omkringliggande konstruktioner och orsakar fuktskador.
