Floda 3:840

Minkvägen 4

| Besiktningsdatum | 2026-02-09 |
| Besiktningsföretag | OBM Besiktning Väst AB |

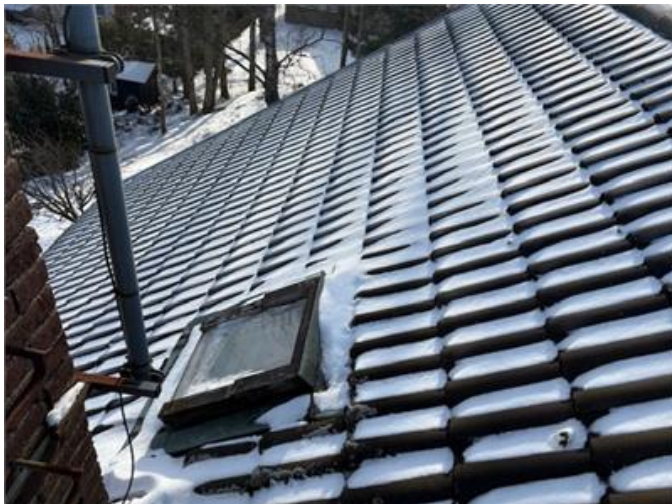
| Besiktningsresultat | | | | | |
|---|---|---|---|---|---|
| Tak | | X | | | Mossa förekommer på taktäckningen, vilket bör avlägsnas. Fotplåt finns inte. Vissa plåtdetaljer är i behov av underhåll/justering. Takhuv finns inte på skorstenen samt sprickor/fogsläpp förekommer i skorstenen. Se kommentar/riskanalys. Bild 1 (Taket är besiktigt ifrån tak- säkerheten p.g.a. takets branta lutning. Snö förekom på taktäckningen, vilket begränsar möjligheten att besiktiga taket). |

Bilden visar vy av tak.

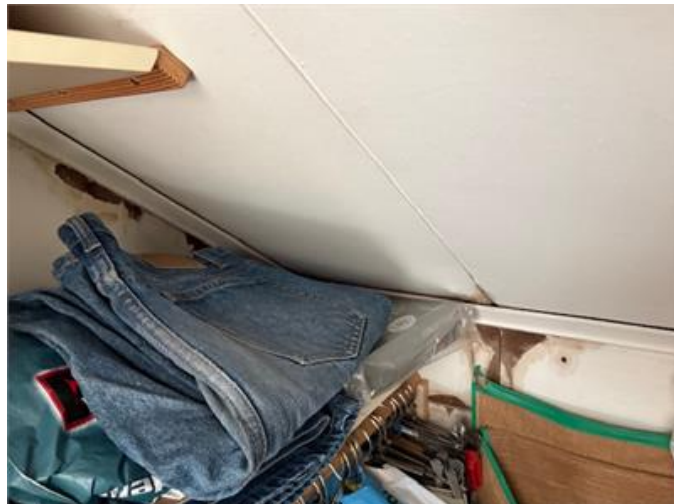
| Besiktningsresultat | | | | | |
|---|---|---|---|---|---|
| | | X | | | Missfärgningar/formförändringar noterades i vissa väggar/tak (torra vid besiktningstillfället). Det rekommenderas att detta hålls under uppsikt, skulle de öka i omfattning bör kontakt tas med en fackman för vidare kontroll/åtgärd. Bild 2 |

Bilden visar exempel på missfärgningar i tak/vägg.

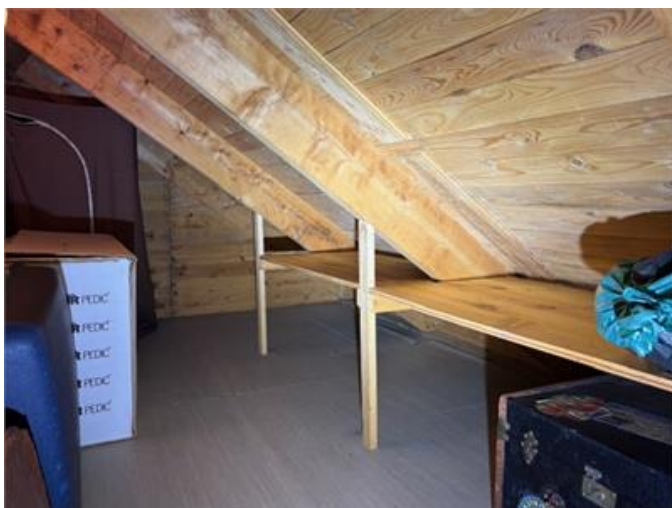
| <b>Besiktningresultat</b> | | | | | |
|---|---|---|---|---|---|
| <b>Sidovindar</b> | | X | | | Mikrobiell påväxt/missfärgningar förekommer i utrymmena, se kommentar/riskanalys. Bild 3 |

Missfärgningar förekommer i utrymmena, dessa var vid besiktningstillfället torra och bedöms vara från tiden innan takomläggningen. Det rekommenderas att dessa hålls under uppsikt, skulle de öka i storlek bör kontakt tas med en fackman för erforderliga åtgärder.

Bilden visar vy av sidovind.

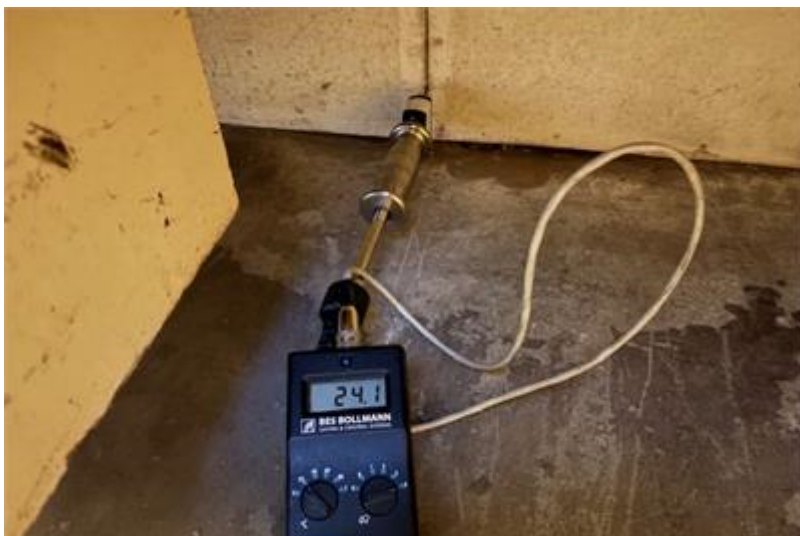
Det kritiska gränsvärdet för mikrobiell tillväxt är ca 17% fuktkvot i trä och för rötskador/svamp ca 28% fuktkvot i trä.

Vid kontroll av konstruktion mättes fuktkvoter stickprovvis i ett par påreglade ytterväggar i verkstaden till ca 24% fuktkvot. Sprickor/materialsläpp/missfärgningar förekommer i väggar/golv.

Det rekommenderas att denna besiktning kompletteras med en fördjupad undersökning för att utreda orsaken till samt omfattningen av de fuktelaterade skadorna/bristerna.
