# Besiktningsprotokoll

Anticimex Försäkringsbesiktning i samarbete med Fastighetsbyrån

| Fastighetsadress:<br>Östra Särövägen 375 | |

| Besiktningsdatum:<br>2026-02-05 | Protokollnummer:<br>69517521 |

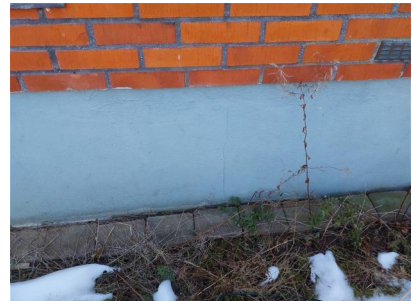
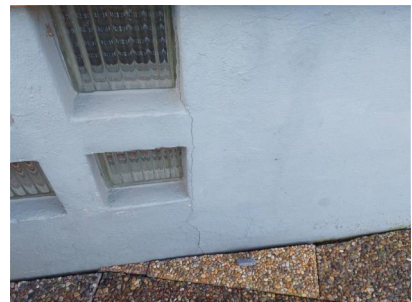
Sprickor finns i sockel.

Dessa bedöms inte ha lett till bakomliggande skador.

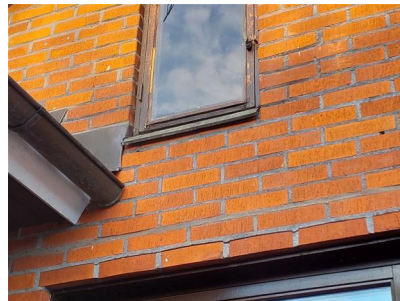
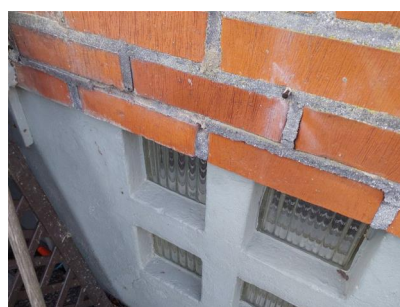
Sprickor finns lokalt i tegelfasaden samt fogsläpp.

Detta kan leda till fukt- och frysskador i konstruktionen.

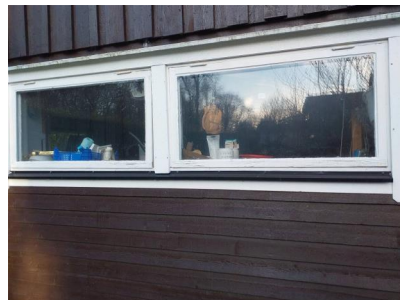
Isolerglasfönster är lokalt äldre och vissa fönster är i behov av målning/underhåll.

Befintliga fönster är äldre vilket betyder att tätningen mellan fönsterrutorna kan vara sämre. Detta kan leda till att missfärgning/imma kan uppstå mellan glasrutorna.

Fönsterbågar och fönsterkarmar där målningsbehov finns riskerar att få fukt- och rötskador på grund av sämre vattenavvisande förmåga. För att öka livslängden på fönster rekommenderas målning och underhåll.

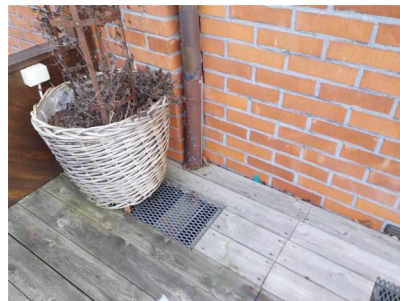
Lövsilar saknas lokalt.

När det saknas lövsilar så finns det risk att det blir stopp i dagvattenledningen.

För att hindra stopp i dagvattenledningar rekommenderas komplettering av lövsilar.

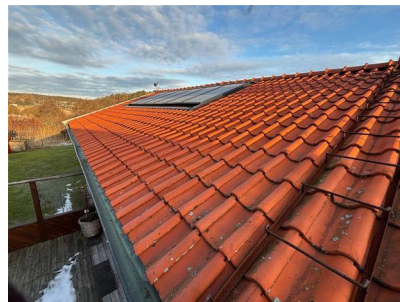
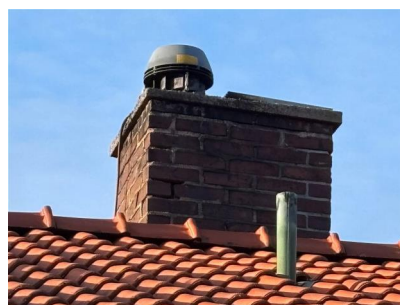
Yttertaket är äldre och i behov av renovering.

Murstocken saknar väderskydd samt har fogsläpp och frostsprängningar.

Taket är äldre och har passerat tiden för sin tekniska livslängd.

Renovering av yttertaket rekommenderas. Kontakta en takentreprenör för en renovering. I samband med renoveringen bör omkringliggande konstruktioner kontrolleras för att upptäcka eventuella följdskador.

Väderskydd kan monteras för att skydda mot nederbörd som annars orsakar fuktskador och frostsprängning i skorstenen/ murstocken.

Vi rekommenderar att du kontaktar en fackman för att ta reda på hur och om ett väderskydd ska monteras.

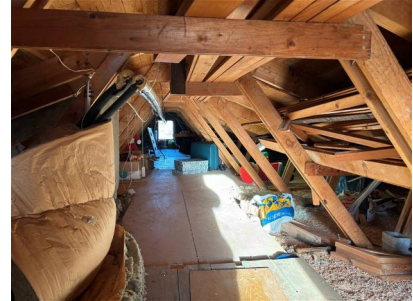
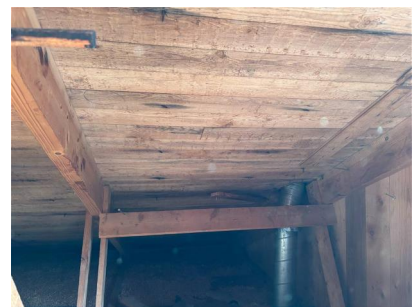
Mikrobiell lukt noterades vid inträde till vinden och mikrobiell påväxt finns på underlagstaket.

Den upptäckta mikrobiella påväxten på underlagstaket kan vara ett tecken på att vinden tillförs fukt inifrån bostaden och/eller uteluften.

Vi rekommenderar en fördjupad undersökning för att bedöma orsak och omfattning.

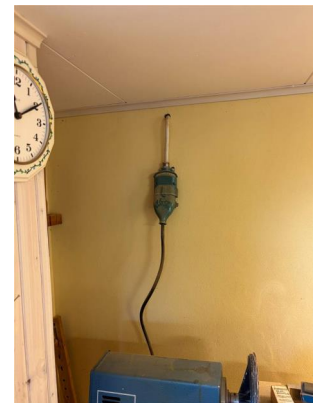
Delar av husets elanläggningen är äldre.

Äldre elanläggningar och elkablar är en säkerhetsrisk som kan orsaka både personskador och brand.

3-fasuttag i metall finns.

Denna typ av uttag tillverkas inte längre då de anses medföra en stor risk för personskada.

Kontakta en elektriker för kontroll och åtgärd.

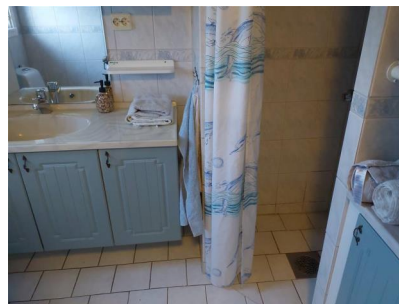
Våtutrymmet har äldre yt-/tätskikt.

Eftersom funktionen, som innebär att ytskiktet/tätskiktet ska vara vattentätt, kan vara nedsatt finns en ökad risk att vatten tränger igenom ytskiktet/tätskiktet med vattenskador i omkringliggande konstruktioner som följd.

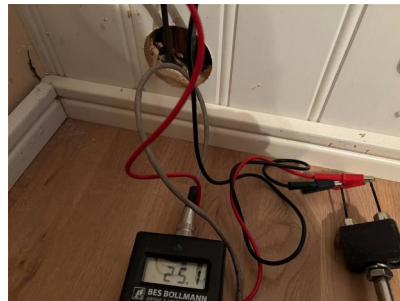
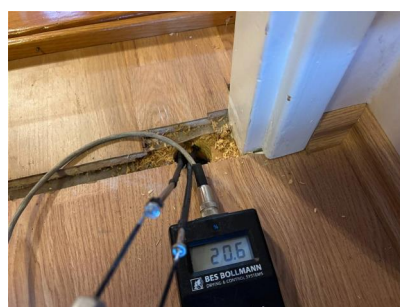
Vid kontroll av konstruktion uppmättes fuktvärden över kritisk nivå för mikrobiell tillväxt och en mikrobiell lukt upplevdes.

Det finns risk för mikrobiell tillväxt om den relativa fuktigheten (RF) i den omgivande luften är över 75 %. I furuvirke motsvarar det en fuktkvot (FK) på 17 %

Provhål 1 togs i den utreglade väggen i källarens allrum. Fuktkvoten uppmättes till 25,1% i en regel som har kontakt med grundmuren. mikrobiell lukt upplevdes i konstruktionen.

Provhål 2 togs i golvet under en tröskel mellan allrummet och hallen. Fuktkvoten uppmättes till 20,6% i en regel som har kontakt med bottenplattan. mikrobiell lukt upplevdes i konstruktionen.

Flytande och uppreglade golvkonstruktioner, utreglade väggar och eventuella väggssyllar riskerar att drabbas av fuktskador på grund av naturlig fuktpåverkan om fuktskyddet är bristfälligt utfört alternativt saknas. Fuktvandring kan ske från marken genom betongen till organiskt material genom så kallad kapillärsugning och diffusion, vilket kan leda till skador med lukt av mikrobiell karaktär. Om reglarna är tryckimpregnerade kan även en kemisk lukt förekomma.

Vi rekommenderar en fördjupad undersökning för att bedöma orsak och omfattning. Det är viktigt att tänka på att denna rekommendation om fördjupad undersökning gäller hela husets syllar, och flytande/ uppreglade golv samt källarplanets utreglade väggar.

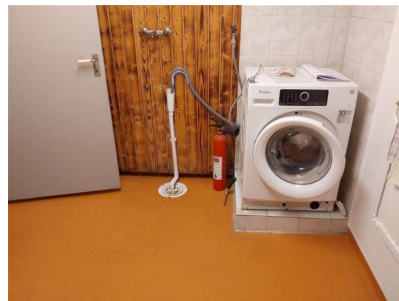
Limmad plastmatta finns på betongplattan.  
På grund av naturlig fuktpåverkan från mark riskerar plastmattan att släppa från underlaget. Mattan och limmet kan också avge en kemisk lukt som sprids till boendemiljön.

Äldre gjutjärnsbrunn.  
Gjutjärnsbrunnen bör bytas ut vid en framtida renovering då risk finns att den rostar sönder med avvikande lukter som följd.  
Byt golvbrunn och kontrollera anslutningar vid renovering.  
Byggtreprenör kan med fördel kontaktas för bedömning av omfattning och prisuppgift för ovan rekommenderade åtgärder.

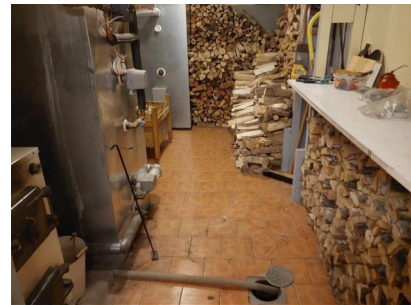
Äldre gjutjärnsbrunn.

Gjutjärnsbrunnen bör bytas ut vid en framtida renovering då risk finns att den rostar sönder med avvikande lukter som följd.

Byt golvbrunn och kontrollera anslutningar vid renovering.

Byggentreprenör kan med fördel kontaktas för bedömning av omfattning och prisuppgift för ovan rekommenderade åtgärder.

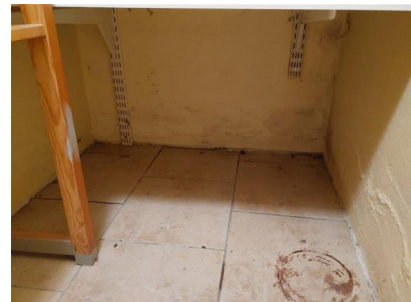
Puts- och färgsläpp finns på källarväggar.

Puts- och färg som släppt från underlaget invändigt på källarytterväggarna är ett tecken på att källarens utvändiga fuktskydd inte längre fungerar tillfredsställande.

Färgsläpp på yttervägg.  
Se vidare under "Allmänt 2"

För att åtgärda detta måste källarens utvändiga fuktskydd förbättras. Läs Anticimex faktablad om källare för tips och råd.

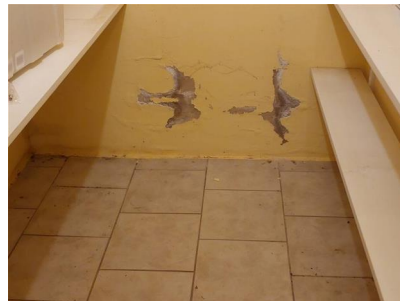
Färgsläpp på yttervägg.  
Se vidare under "Allmänt 2"

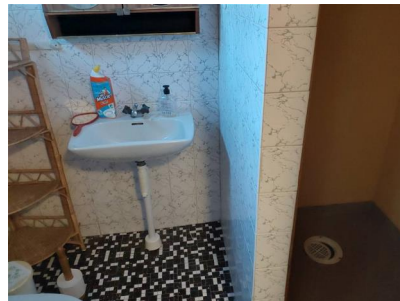
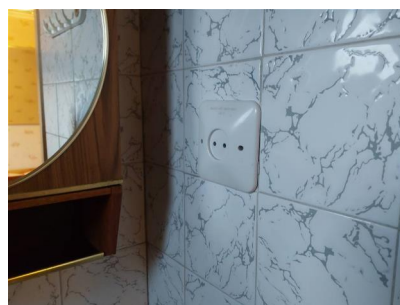
Våtutrymmet har äldre yt-/tätskikt samt golvbrunn.

Utrymmet är äldre och har passerat tiden för sin tekniska livslängd. Renovering av utrymmet rekommenderas. Kontakta en behörig våtrumsentreprenör för en renovering. I samband med renoveringen bör omkringliggande konstruktioner kontrolleras för att upptäcka eventuella följdskador.

Ojordade uttag finns i våtrum.

När man har ojordade eluttag i våtrum finns det en ökad risk för personskador.

Kontakta en elektriker för kontroll och åtgärd.
