# Besiktningsprotokoll

| Fastighetsbeteckning:<br>Tillinge-Hummelsta 1:133 | |
| Fastighetsadress:<br>Lovägen 1 | |

| Besiktningsdatum:<br>2026-02-09 | Protokollnummer:<br>69539104 |

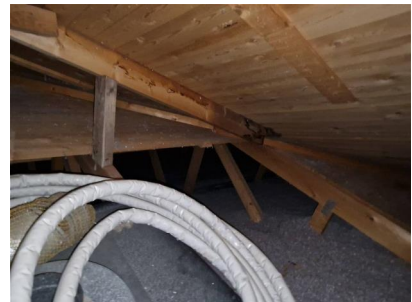
Lokalt äldre fuktgenomslag vid rännal.  
Ingen förhöjd fuktindikation.

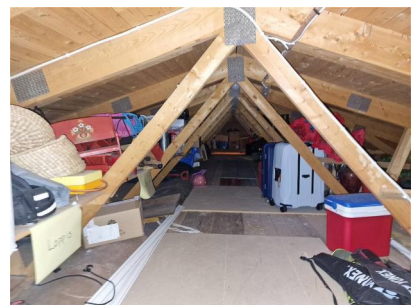
Vid kontroll av vinden uppmättes fuktvärden under kritisk fuktnivå för mikrobiell tillväxt och en normal lukt upplevdes.  
Fuktkvoten i underlagstak/takbjälkar uppmättes vid besiktningstillfället till ca 12 %.  
Detta värde varierar dock under året beroende på årstid och utomhusklimat.

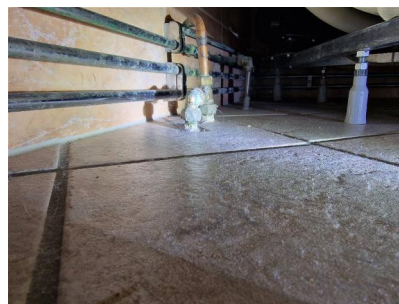
Våutrymmet har äldre yt-/tätskikt.  
Rör genomföringar finns i golyta under badkar.  
Ovisst tätskikt.  
Äldre gjutjärnsbrunn.  
Fall på golvyta något dåligt mot golvbrunn.

Eftersom funktionen, som innebär att ytskiktet/tätskiktet ska vara vattentätt, kan vara nedsatt finns en ökad risk att vatten tränger igenom ytskiktet/tätskiktet med vattenskador i omkringliggande konstruktioner som följd.
