**Fastighetsuppgifter**

Mustad 4

Furugatan 7

**Besiktningsuppgifter**

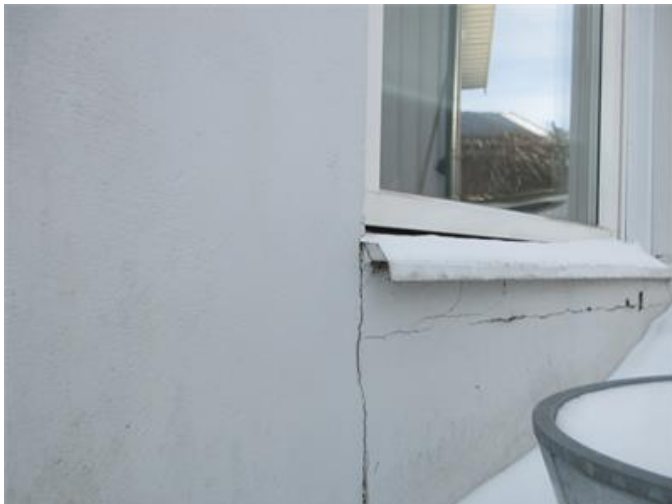
| Besiktningsresultat | | | | | |
|---|---|---|---|---|---|
| Sockel | | X | | | Lokala sprickor noterades i sockel (bild 1), se kommentar/riskanalys. Sockel/grundmur under altan baksida hus är inte besiktigad. |

**Sockel:** När det är sprickor i sockel finns det en risk att fukt kan tränga in och orsaka skador som påverkar byggnaden negativt. Om sprickor ökar/växer bör en vidare undersökning göras.

Exempel på sprickor i sockel

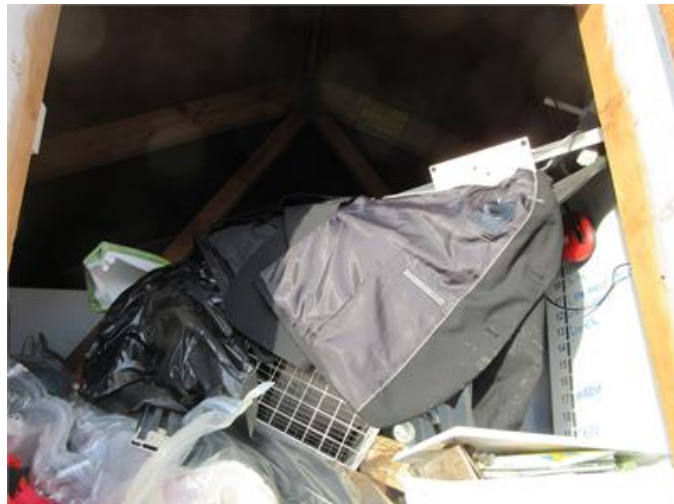
| Besiktningsresultat | | | | | |
|---|---|---|---|---|---|
| Vind | | X | | | Vinden innanför vindsluckan är belamrad med lösöre vilket gör att vinden bara kan inspekteras från gavelluckan (bild 2). För att möjliggöra besikning av vinden måste lösöret först tas bort så det går att komma in i vinden. Via luckan noterades dock att underlagstaket består av träfiberskivor, se kommentar/riskanalys. |

**Vind/yttertak:** Uppskattad livslängd på ett yttertak med betongpannor är ca 45 år. Då taktäckningen är av äldre standard har det ett minskat motstånd mot vatteninträngning. Detta i sin tur kan leda till fuktskador på takkonstruktionen vilket kan påverka byggnaden och dess inomhusklimat negativt. Utifrån erfarenhet vet vi också att takkonstruktioner med board (träfiberskivor utan underlagspapp) förekommer det att t.ex. snö/regn vid ogymsam väderlek tränger in mellan skivorna och lägger sig i takkonstruktionen/vindsutrymmet. Ett sådant inläckage kan medföra negativ påverkan på såväl byggnaden som inomhusmiljön.

Lösöre i vind

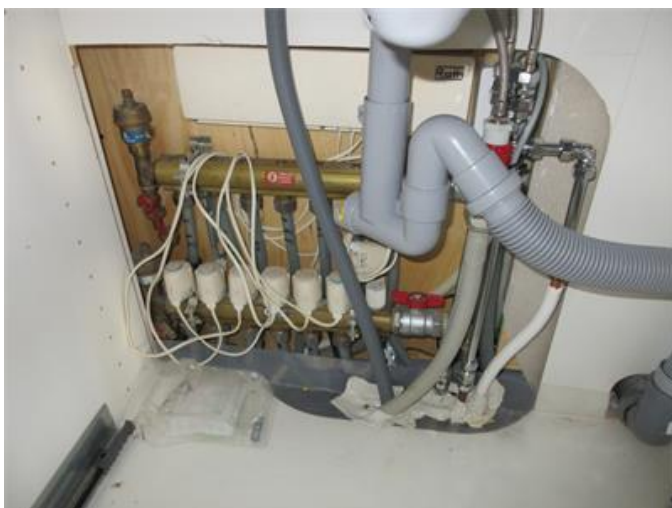
| Besiktningsresultat | | | | | |
|---|---|---|---|---|---|
| Kök | | X | | | Det finns inget fuktskydd/larm monterat i utrymmet där golvvärmecentralen är placerad (bild 3), se kommentar/riskanalys. Centralen finns i diskbänkskåpet. |

**Kök:** När det inte är något fuktskydd i utrymmet där golvvärmecentralen är placerad finns det en risk för skador i samband med läckage, det kan ta tid att upptäcka läckage/skada. Dessa skador påverkar byggnaden negativt.

Golvvärmecentral i diskbänkskåp
