# Besiktningsprotokoll

Anticimex Försäkringsbesiktning i samarbete med Fastighetsbyrån

| Fastighetsbeteckning:<br>Krogane 1:54 | |

| Besiktningsdatum:<br>2026-02-09 | Protokollnummer:<br>69536809 |

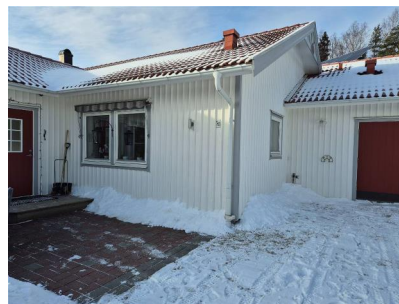
#### Utvändigt / Fasad

Fasadpanelen är i behov av målning/underhåll.

Fasadbeklädnad och träkonstruktioner där målningsbehov finns riskerar att få fukt- och rötskador på grund av sämre vattenavvisande förmåga. För att öka livslängden på fasadbeklädnaden rekommenderas målning och underhåll.
