**Fastighetsuppgifter**

Bältespännat 10

Torgnyvägen 35

| Besiktningsdatum | 2026-02-02 |

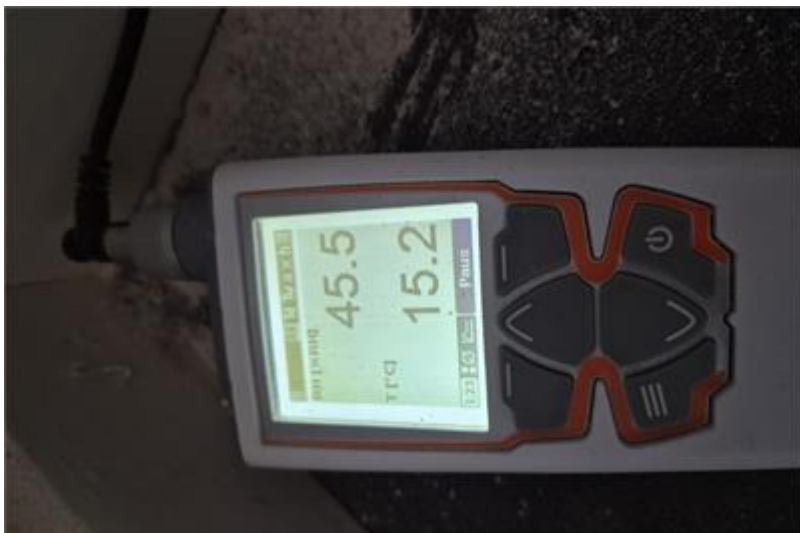
| Konstruktionsdel | Påreglad vägg på grundmur av leca (tillbyggnad) |
| Konstruktionsuppbyggnad | Gipsskiva på reglar, luftspalt utan isolering, lecagrundmur. Avsaknad av isolering innanför grundmur är positivt ur fuktsynpunkt. |

Relativ fuktighet uppmättes till ca 46% RF i den påreglade väggens luftspalt. Normal lukt upplevdes.

Det kritiska gränsvärdet för mikrobiell tillväxt brukar anges till ca 70-75% relativ fuktighet (RF).
