Besiktningssprotokoll

Anticimex Försäkringsbesiktning i samarbete med Fastighetsbyrån

Fastighetsbeteckning: Borren 10	
Fastighetsadress: Övre Villagatan 38	
Postnummer: 15134	Ort: Södertälje

Besiktningdatum: 2026-02-05	Protokollnummer: 69531780
Temperatur: -5 °C	Väderlek: Mulet
Tekniker: Jesper Andersson	
E-post: j.andersson@Anticimex.se	
Kontor: Stockholm Syd	
Närvarande: Fastighetsägarna

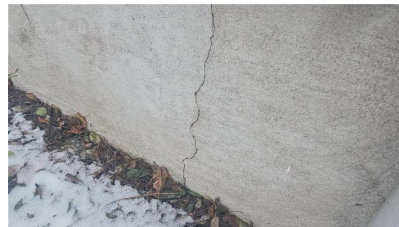
Utvändigt / Sockel

Sprickor finns i sockel.

Detta bedöms inte bero på eller lett till några skador i bakomliggande konstruktioner. Rekommenderas att tätta sprickor i förebyggande syfte.

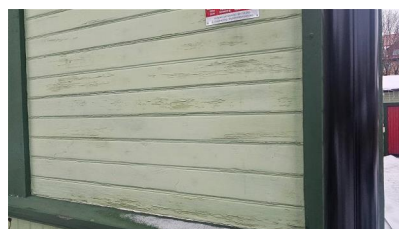
Utvändigt / Fasad

Fasadpanelen är i behov av målning/underhåll. Delar av takfoten är inte målade efter takomläggningen.

Fasadbeklädnad och träkonstruktioner där målningsbehov finns riskerar att få fukt- och rötskador på grund av sämre vattenavvisande förmåga. För att öka livslängden på fasadbeklädnaden rekommenderas målning och underhåll.

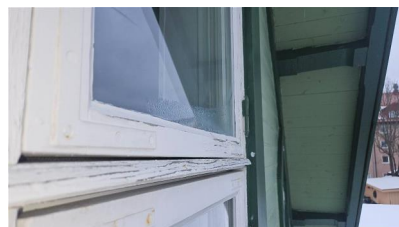
Utvändigt / Fönster/ Dörrar

Fönster och dörrar har ett varierat behov av målning/ underhåll, framförallt fönster och dörrar som inte är bytta.

Fönster, dörrar och karmar där målningsbehov finns riskerar att få fukt- och rötskador på grund av sämre vattenavvisande förmåga.

För att öka livslängden rekommenderas målning och underhåll.

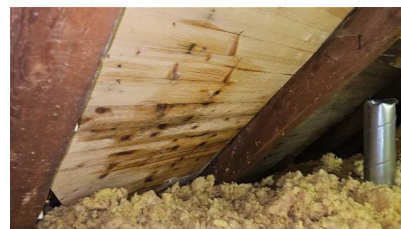
Utvändigt / Vind

Vid kontroll av vinden uppmättes fuktvärden över kritisk fuktnivå för mikrobiell tillväxt och en normal lukt upplevdes.

Fuktkvoten i underlagstak/takbjälkar uppmättes till mellan 22 -25 %, gränsvärdet för mikrobiell tillväxt är 17 %, vilket motsvarar en relativ luftfuktighet på 75 %.

- Vindsluckan är otät.
- Ventilationsrör från bastun avslutas på vinden.
- Vinden är tilläggsisolerad.
- Mikrobiell påväxt på underlagstaket.
- Kondens på delar av underlagstaket.
- Innan den fördjupade undersökningen skall en landgång monteras.

Vi rekommenderar en fördjupad undersökning för att bedöma orsak och omfattning. Fastighetsägaren uppger att en entreprenör skall kontaktas för åtgärd.

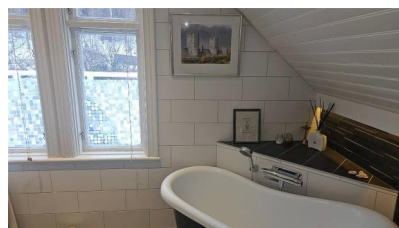
Övre plan / Bad/ Dusch/ Toalett

Fönster är olämpligt placerat vid badkaret

Fönstrets placering i våtutrymmet utgör en risk för fuktskador i fönster- och väggkonstruktionen.

För att minska risken för fuktskador på fönster och väggkonstruktion rekommenderas att man skyddar fönstret mot vattenbegjutning.

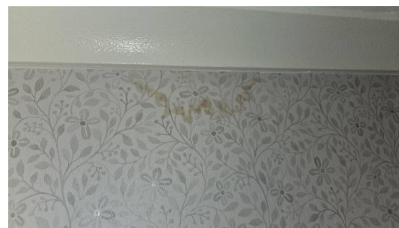
Övre plan / Torrum

Fuktros finns på väggen, detta bedöms vara från innan takomläggningen och inte lett till några skador i bakomliggande konstruktioner. Inga avvikande fuktindikeringar uppmättes.

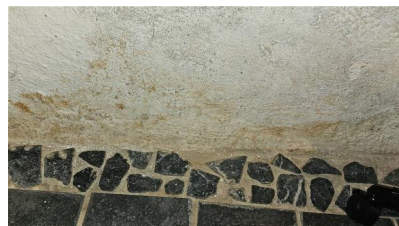
Källarplan / Allrum

Missfärgningar finns i nederkant på väggen,
Detta bedöms bero på naturlig fuktpåverkan.
