# Besiktningsprotokoll

Anticimex Försäkringsbesiktning i samarbete med Fastighetsbyrån

| Fastighetsadress:<br>Östervångsvägen 34 | |

| Besiktningsdatum:<br>2026-02-09 | Protokollnummer:<br>69542817 |

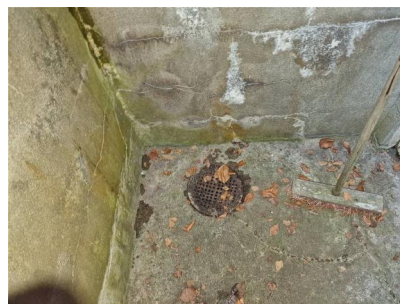
Tänk på att hålla brunn/avlopp i utvändig källartrappa ren från skräp. I annat fall finns risk för att vatten tränger in i källaren vid kraftig nederbörd.

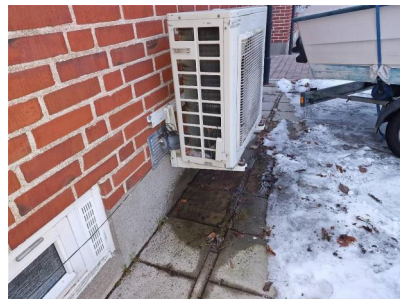
Kondensvatten från luftvärmepumpens utedel leds inte bort från husgrunden.

Detta medför ökad risk för att vatten tränger in i anslutande konstruktioner, vilket i sin tur kan leda till fuktnrelaterade skador. Observera att besiktning av byggnadens värmesystem eller värmepumpen inte har ingått i uppdraget.

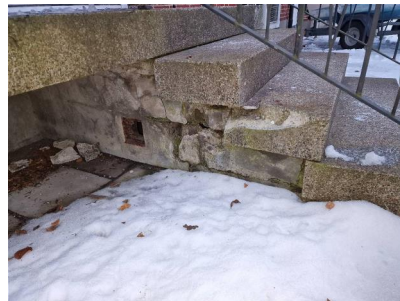
Åldersrelaterade skador finns gällande entrétrappa och källartrappan. Trapppräckor är något löst gällande entrétrappan. Man får räkna med åtgärder framöver.

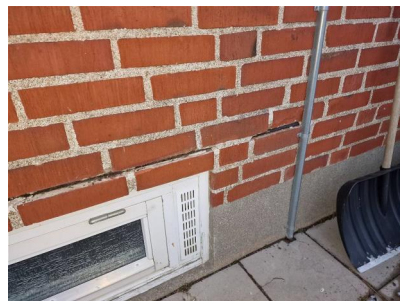
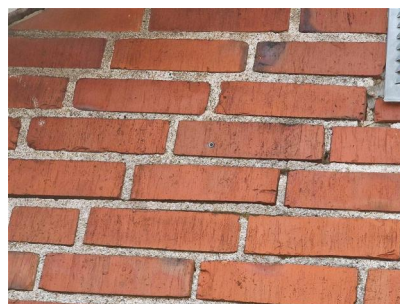
Otätheter förekommer i tegelfogar ovan ett källarfönster mot väster till följd av rostangripet inmurat armeringsjärn. Mindre otätheter förekommer även gällande tegelfogar på gaveln mot söder. Otätheter i fogar/fasaden ökar risken för fuktrelaterade skador i fasad/tegel. I värsta fall kan även bakomvarande konstruktioner drabbas av fuktrelaterade skador.

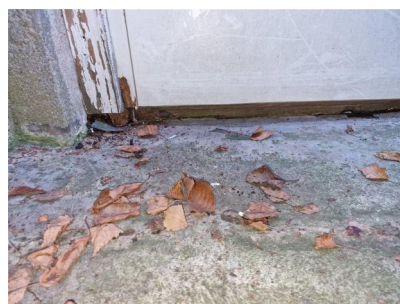
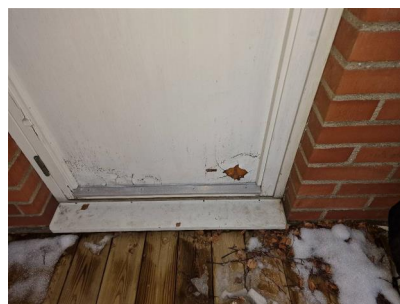
Rötskador finns i källardörr samt terrassdörr mot väster. Vi rekommenderar att en fönster/dörrentreprenör kontaktas för vidare bedömning samt lämpliga åtgärder.

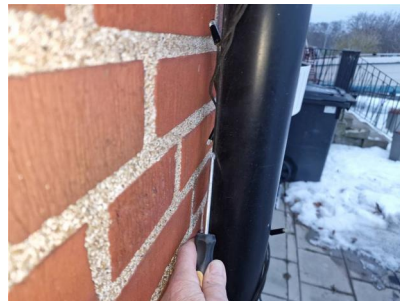
Falser på stuprören är vända in mot fasaden.

Falsen på stuprören kan med fördel vändas ut från fasaden för att lättare se om röret blivit skadat efter vinterns påfrestningar samt för att undvika skador på fasad vid ett eventuellt läckage.

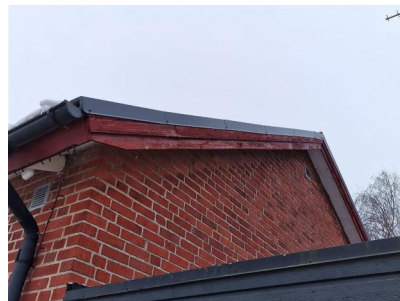
Vindskenor på södergaveln är i behov av målning/underhåll.  
Rötskador förekommer.

Träkonstruktioner där målningsbehov finns riskerar att få fukt- och rötskador på grund av sämre vattenavvisande förmåga.  
För att öka livslängden på virket rekommenderas målning och underhåll.  
I samband med ommålning rekommenderas att rötskadat virke byts ut.

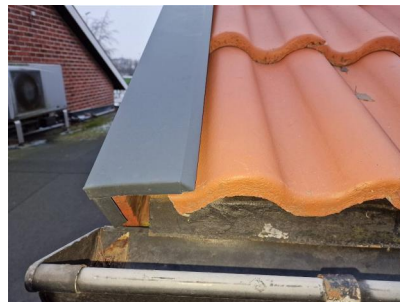
Plåtbeslag över vindskenor är till en del bristfälliga/för smala i förhållande till dalar på takpannorna.  
Detta kan öka fuktbelastningen på underlagstaket vilket i förlängningen kan leda till fuktskador.

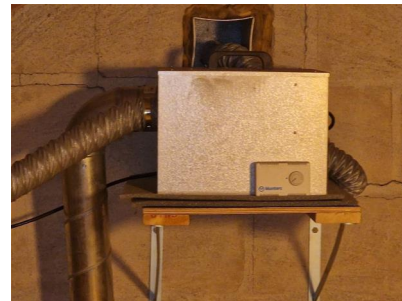
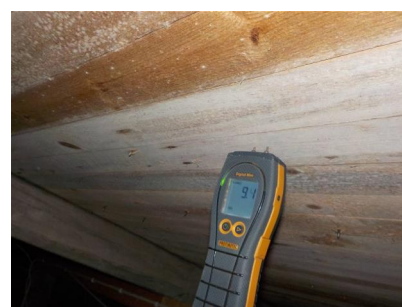
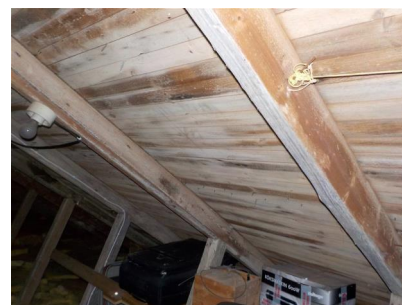
En avfuktare finns installerad i vindsutrymmet.

Vid kontroll av vinden uppmättes i takbrädor fuktvärden under kritisk fuktnivå för mikrobiell tillväxt.

Fuktkvoten i underlagstak/takbjälkar uppmättes vid besiktningstillfället till ca 9 %.

Mikrobiell påväxt finns på underlagstaket/takbrädor vilket troligen har uppnått innan avfuktningssystemet installerats av tidigare ägare.

Mikrobiell påväxt på underlagstak/takbrädor är relativt vanligt förekommande när det gäller äldre hus med självdragsventilation. Se även bifogat faktablad gällande vindsutrymme.

För att detta ska fungera är det viktigt att installationen servas årligen med bland annat filterbyte och kontroll av inställningar så att fuktigheten inte stiger.

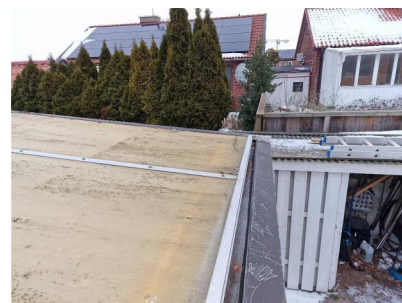
Rötskador förekommer i virke/panel.

Plasttaket är av äldre datum och åldersrelaterade hål/otätheter förekommer i det översta plastlagret (kanalplast).

Uterummet är till en del i behov av underhåll och viss renovering.

Vid osäkerhet kontakta byggherren
