# Besiktningssprotokoll

Anticimex Försäkringsbesiktning i samarbete med Fastighetsbyrån

Fastighetsbeteckning: Gällstad 1:238	
Fastighetsadress: Rörsångarevägen 30	
Postnummer: 585 65	Ort: Linghem

Besiktningdatum: 2026-02-10	Protokollnummer: 69534812
Temperatur: -6 °C	Väderlek: Snö
Tekniker: Jimmy Sandblom	
E-post: jimmy.sandblom@anticimex.se	
Kontor: Linköping	
Närvarande: Fastighetsägaren

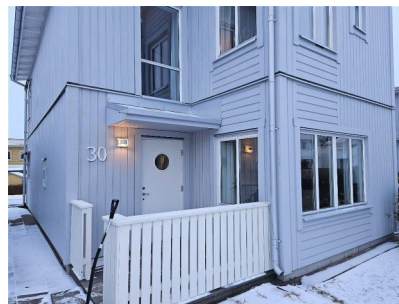
#### Utvändigt / Fasad

Fasadpanelen är senast målad år 2017 och uppvisar begynnande behov av målning och underhåll, även om fasaden vid en översiktlig bedömning framstår som i gott skick.

För att bibehålla och förlänga fasadbeklädnadens livslängd rekommenderas målning och löpande underhåll.

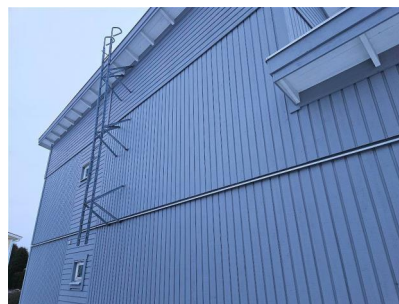
### Utvändigt / Tak

- ✘ Yttertakets högdal har besiktigats efter bästa förmåga från marknivå på grund av takhöjd, vilket kräver sele vid tillträde. Inga synliga brister kunde noteras. Takets lågdal har besiktigats från anliggande stegen.

Vid besiktningstillfället kunde yttertaget inte beträdas på grund av hög höjd. Den väggfasta stegen saknar säkerhetsbygel. När stegens höjd överstiger 3 meter bör fallskydd finnas, exempelvis i form av infästning för sele eller räcke/bur.

- ✘ Mindre mosspåväxt finns på takpannor lågdal hustak.

För en fullständig bedömning av yttertakets skick rekommenderas att takspecialist anlitas med erforderlig säkerhetsutrustning.

För att öka livslängden på taket rekommenderas att mossan tas bort från takpannorna.

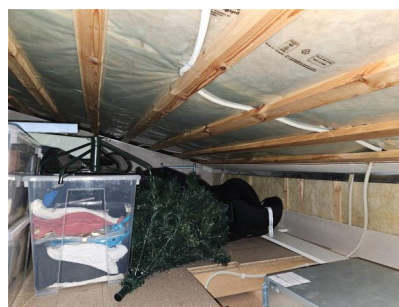
### Utvändigt / Vind

- ✓ Isolerat vindsutrymme/förråd utan anmärkingar.

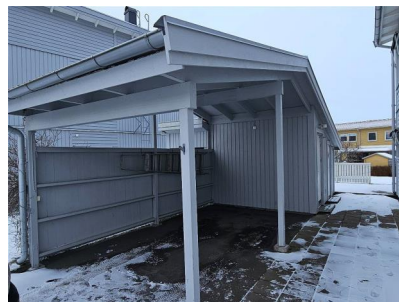
### Utvändigt / Carport/förråd

Mindre mosspåväxt finns på takpannor.

För att öka livslängden på taket rekommenderas att mossan tas bort från takpannorna.

I likhet med husbyggnaden rekommenderas målning och underhåll av träkonstruktioner och fasadpanel för att förlänga dess livslängd.

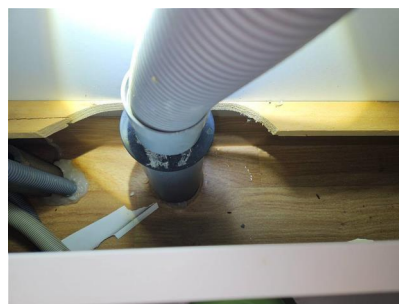
### Entréplan / Kök

Fuktskydd finns under vitvaror.

I diskbänksskåpet finns enligt bild en plastmatta med uppvik mot vägg under bänkskåp.

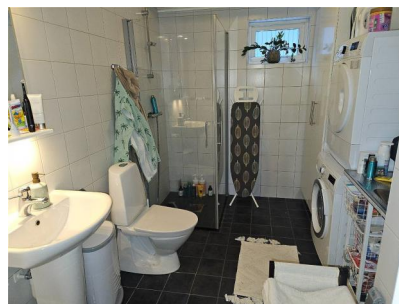
### Entréplan / Dusch/Toalett

Normala fuktvärden indikerades mot klinker/kakel.

En viss fukt tränger alltid in bakom kakel/klinker via fogarna, detta är helt normalt och innebär inte att tätskiktet/ våtrumsisoleringen under kaklet/klinkern är bristfälligt eller ur funktion.

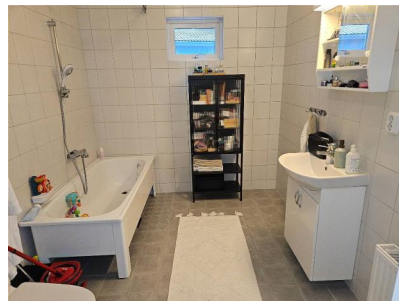
### Övre plan / Badrum/Wc

Normala fuktvärden indikerades mot klinker/kakel.

En viss fukt tränger alltid in bakom kakel/klinker via fogarna, detta är helt normalt och innebär inte att tätskiktet/ våtrumsisoleringen under kaklet/klinkern är bristfälligt eller ur funktion.
