# Besiktningsprotokoll

| Fastighetsbeteckning:<br>Neonljuset 4 | |
| Fastighetsadress:<br>Tallholmsvägen 38 | |

| Besiktningsdatum:<br>2026-02-10 | Protokollnummer:<br>69537669 |

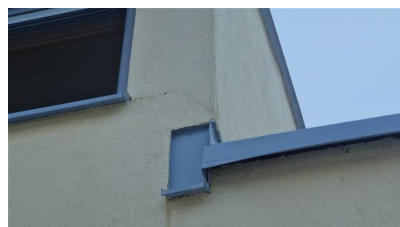
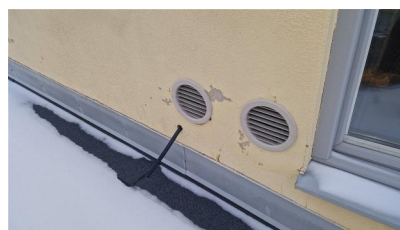
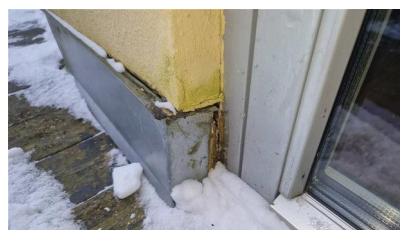
Enstegstätad putsad fasad mot träregelstomme.

Yttreväggskonstruktionen med en odränerad putsad fasad på en isolering som har en bakomliggande skiva av organiskt material är ur fuktsynpunkt en riskabel konstruktion. Om fukt kommer in i väggkonstruktionen har den svårt att torka ut, vilket kan orsaka fuktskador i bakomliggande konstruktion. Risk för inträngning av fukt är störst vid otätheter runt fönster/dörrar, balkonganslutningar samt vid sprickor i putsen. Risken för skador ökar på fasader mot väderutsatta lägen.

Sprickor noteras mot framsidan till höger om fönster på övre plan samt nere vid sockel under elskåp.

Långsida över garage finns flera sprickor.

På baksidan har putsen släppt bakom plåt bredvid altandörrar. Plåten intill altandörr har fall in mot väggen.

Jag rekommenderar kontakt med murare för kontroll och åtgärd, främst av skador i puts på baksidan intill dörr till sovrum där även konstruktionen bakom bör kontrolleras.

Genomgång av sprickor runt huset rekommenderas i samband med detta.

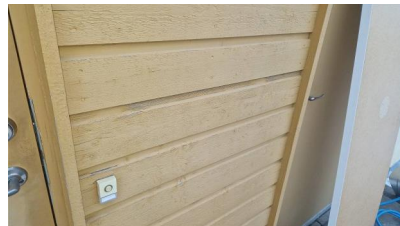
Träpanel har torrsprickor, målning/underhåll rekommenderas.

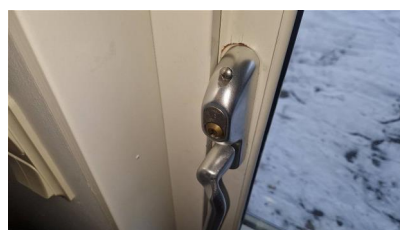
Handtag på altandörr sitter något löst.

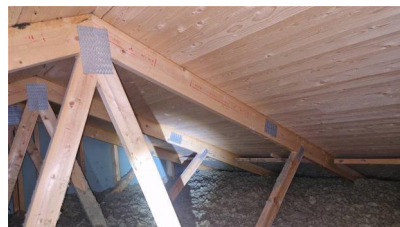
Vid kontroll av vinden uppmättes fuktvärden under kritisk fuktnivå för mikrobiell tillväxt.

Fuktkvoten i takbjälkar uppmättes till 11%.

Risk för mikrobiell påväxt föreligger om fuktkvoten överstiger 17%.

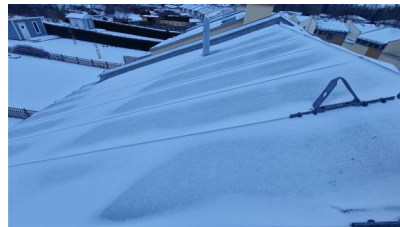
Snö täcker delar av taket.

Inga brister noteras, taket även besiktat av Anticimex 2017 utan anmärkning.

Tak besiktat från taklucka.

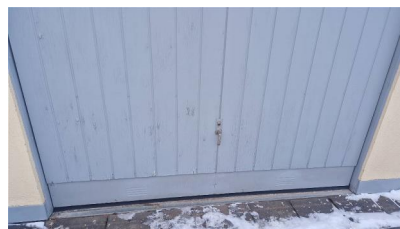
Torrspäckor och färgsläpp finns på garageport.

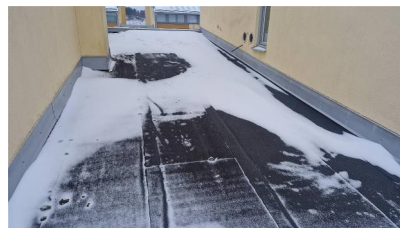
Snö täcker stora delar av papptaket vid besiktningstillfället.

Taket närmar sig sin tekniska livslängd, vilken normalt uppskattas till cirka 25 år. Mindre mängd mossor noteras. På de delar som varit möjliga att inspektera noterades i övrigt inga brister.

När snön har smält rekommenderas kontroll av takets skick.

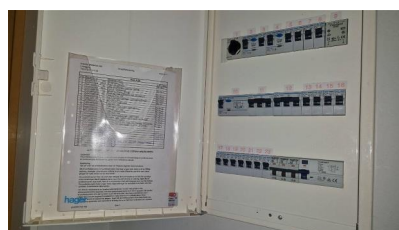
Jordfelsbrytare finns installerad vid elcentralen.

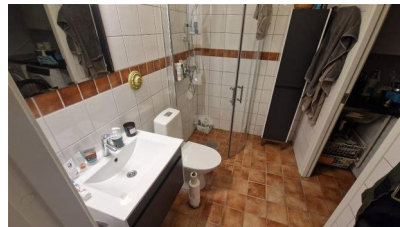
Klämring saknas i golvbrunn.

Avsaknad av klämring innebär att tätskiktet inte är mekaniskt fixerad mot golvbrunnen, vilket kan medföra att vatten tränger ner i anslutande konstruktioner med risk för fukt- och mikrobiella skador.

Utrymmet är från byggåret (2003) och vid besiktningstillfället noterades inga tecken på fuktskador. Med hänsyn till nuvarande skick rekommenderas ingen förebyggande åtgärd i nuläget.

Normala fuktvärden indikerades mot klinker/kakel.

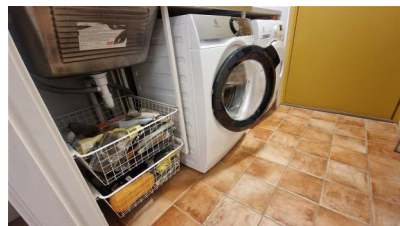
Golvbrunn finns inte i utrymmet.

I denna typ av utrymme bör en golvbrunn finnas. Avsaknaden utgör en ökad risk för fuktskador i omkringliggande konstruktioner.

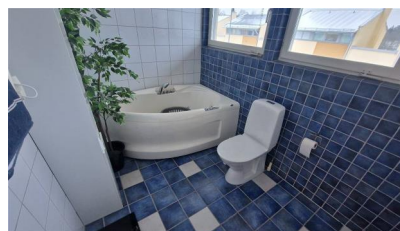
Rör genomföring finns i golv vid toalett.

Rör genomföringar i golvet medför en ökad risk för att vatten tränger ner i omkringliggande konstruktioner och orsakar fuktskador. Vid uppbyggnaden av utrymmet var detta tillåtet och utförandet anses därför vara fackmässigt utfört. I dagens branschregler är detta inte längre tillåtet.

- Golvbrunn och golv/väggar bakom badkar är inte besiktade.
- Golvfallet är bristfälligt utfört.
