# Besiktningsprotokoll

Anticimex Försäkringsbesiktning i samarbete med Fastighetsbyrån

| Fastighetsadress:<br>Granbacken 1 | |

| Besiktningsdatum:<br>2026-02-09 | Protokollnummer:<br>69540465 |

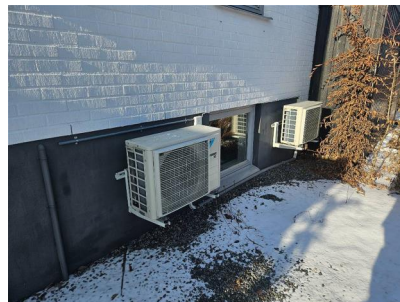
Kondensvatten från luftvärmepumparnas utedel leds inte bort från husgrunden.

Detta medför ökad risk för att vatten tränger in i anslutande konstruktioner, vilket i sin tur kan leda till fuktrelaterade skador. Observera att besiktning av byggnadens värmesystem eller värmepumpen inte har ingått i uppdraget.

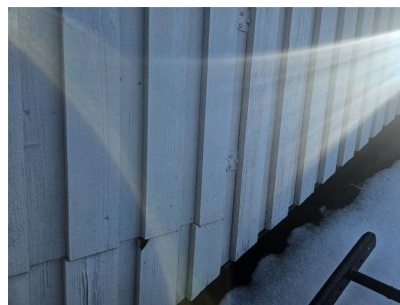
Delar av fasadpanelen är i behov av målning/underhåll då det förekommer lokala färgsläpp och torrsprickor. Vidare noterades att enstaka brädor vid vindsluckan är ytligt rötskadade och bör bytas ut i samband med framtida målning/underhållsarbeten.

Fasadbeklädnad och träkonstruktioner där målningsbehov finns riskerar att få fukt- och rötskador på grund av sämre vattenavvisande förmåga.

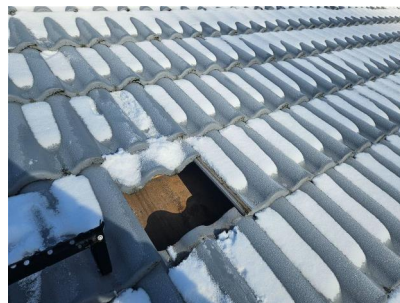
Underlagstaket vid den ursprungliga delen består av träfiberskivor utan yttre täckning av papp/duk.

Med denna konstruktion är det extra viktigt att takpannorna är hela. Eftersom underlagstaket inte har en papp kan regn och snö som tränger in genom otätheter leda till fuktskador i underliggande konstruktion.

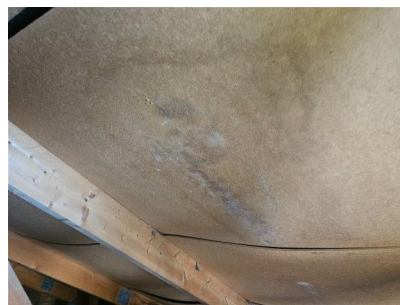
På underlagstaket noterades ett antal lokala fuktfläckar som vid fuktmätning inte påvisade några förhöjda fuktvärden.

Vid denna typen är underlagstak kan lokala fuktfläckar vara normalt och vanligt förekommande sett till att de inte skyddas av någon duk eller papp. Då inga förhöjda fuktvärden påträffades bedöms fläckarna som äldre.

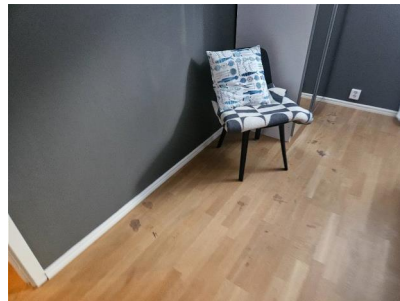
Vid flera av husets parkettgolv noterades lokala fuktfläckar som enligt fastighetsägaren orsakats av deras valpar. Vid luktkontroll noterades inga avvikande lukter.

Detta bedöms inte ha lett till några följdskador mer än att parkett estetiskt är påverkad.

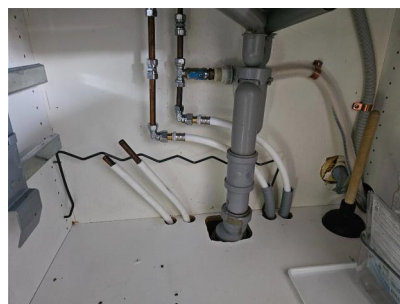
Det finns inget fuktskydd i diskbänksskåp eller under kyl/frysfrys.

Utan fuktskydd är det svårt att upptäcka läckage från rörledningar. Vatten kan då tränga in i omkringliggande konstruktioner och orsaka fuktskador.

För att upptäcka eventuella läckage, installera ett fuktskydd.

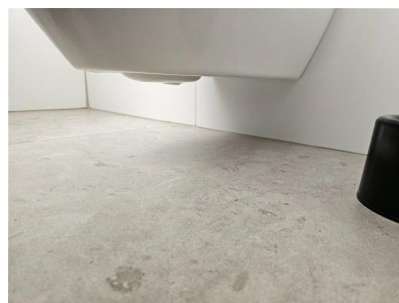
Inbyggd spolcistern till toalett saknar skvallerrör.

Utan skvallerrör finns risk att eventuellt läckage inte upptäcks, vilket kan leda till fuktskador i omkringliggande konstruktioner.

Dock är bakomliggande inbyggnad tätskiktad så risken för följdskador bedöms som mindre. Sett till att tätskikt finns ger detta dock möjlighet för att installera ett s.k skvallerrör i efterhand.

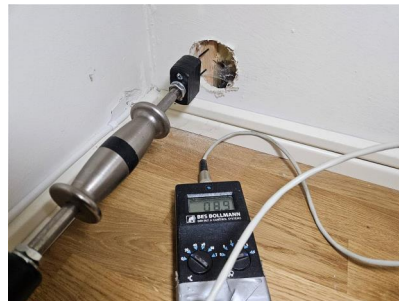
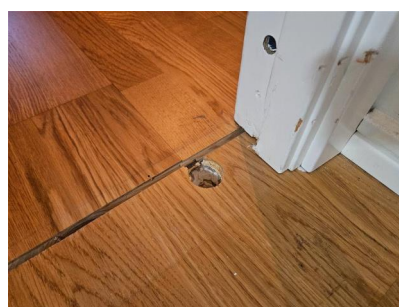
Vid kontroll av konstruktion uppmättes fuktvärden under kritisk nivå för mikrobiell tillväxt och normal lukt upplevdes.

Källargrundmurar med påreglade isolerade ytterväggar.

Kontroll och fuktmätning utfördes i befintligt provhål i motfylld yttervägg under trappan.

Fuktkvoten uppmättes till 8,9% i stående träregel som står på stålregel och inte är direktkontakt med grundmuren. (Gränsvärde för mikrobiell tillväxt är 17%)

Befintliga påreglade väggar riskeras att drabbas av fuktskador på grund av naturlig fuktpåverkan. Detta i sin tur kan leda till mikrobiella skador som kan resultera i att mikrobiell lukt sprids till boendemiljön.

Den renoverade golvkonstruktionen är inte mekaniskt ventilerad.

Risk för mikrobiella skador (angrepp av mikroorganismer) finns om fuktigheten är hög i konstruktionen och om det finns organiskt material kvar på betongplattan. Detta kan i sin tur leda till att mikrobiell lukt sprids till boendemiljön.

Vidare bedöms det utvändiga fuktskyddet bedöms vara är äldre.

Eftersom källarens utvändiga fuktskydd (dagvattensystem, dräneringssystem samt källarytterväggarnas utvändiga fuktskydd) är äldre, så kan systemet ha nedsatt funktion. Detta ökar risken för invändiga fuktskador i källaren.

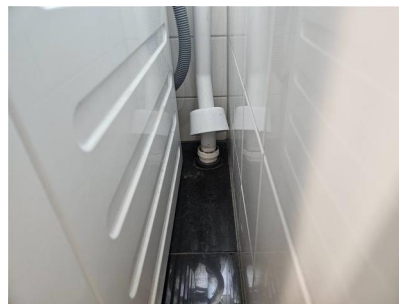
Anslutningsstoset för tvättmaskinens avlopps sitter för nära vägg.

Även om detta inte är enligt då gällande branschregler bedöms risken för tätskiktsskador som ringa då golvfallet i duschen är tillfredställande och att det berörda avloppet sitter skyddat på andra sidan väggen.

Vidare noterades att nisch i duschen har bakfall, vilket kan leda till missfärgningar och kalkavlagringarna på kringliggande ytskikt.

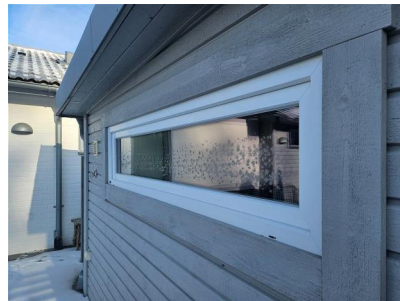
Fönstret på baksidan har inget fönsterbleck, garagedörren saknar tröskelbleck, delar av fasaden angränsar mot marken och avslutas bakom altantrallen.

Detta medför en ökad risk för fuktrelaterade skador på grund av sämre vattenavvisande förmåga.

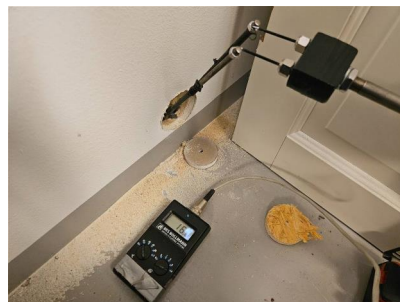
Vid kontroll och fuktmätning av garagets grundläggning och yttervägssyllar utfördes en invändig provhåltagning i garagets södra yttervägg. Genom provhålet noterades inga avvikande lukter i, samt att syllan som ligger i nivå ovan betonggolvet. Vid fuktmätning uppgavs fuktkvoten till 16%, vilket är strax under gränsvärdet(17%) för mikrobiell tillväxt.

Garagesvägssyllar riskerar att drabbas av fuktskador på grund av naturlig fuktpåverkan om fuktskyddet är bristfälligt utfört alternativt saknas. Fuktvandring kan ske från marken genom betongen till organiskt material genom så kallad kapillärsugning och diffusion, vilket kan leda till skador med lukt av mikrobiell karaktär. Om väggsyllarna är tryckimpregnerade kan även en kemisk lukt förekomma.
