# Besiktningsprotokoll

Anticimex Överlåtelsebesiktning av storhus

| Fastighetsadress:<br>Östra Hansegatan 19 | |

| Besiktningsdatum:<br>2025-10-14 | Protokollnummer:<br>69279521 |

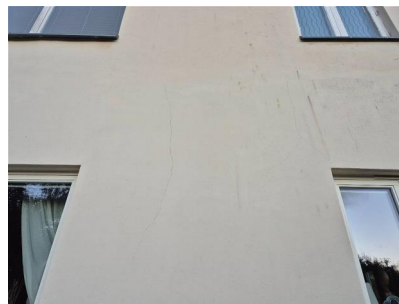
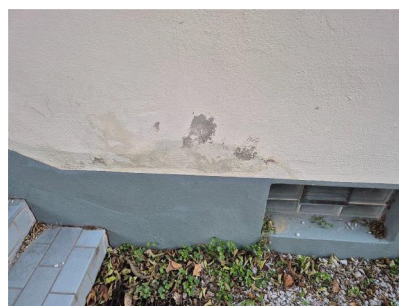
Mindre tunna sprickor finns i fasaden och färgsläpp.

Dessa bedöms inte ha lett till bakomliggande skador.

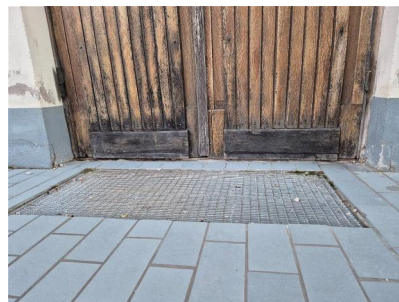
Tröskelbleck saknas under dörrar.

Avsaknad av tröskelbleck medför att det finns risk för att vatten kan rinna in och orsaka fuktskador på tröskel och/eller i kringliggande vägg och bjälklag.

Dörren är även i behov av målning/underhåll.

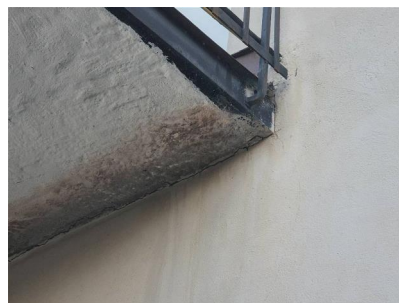
Motgjuten/vägghängd balkong.

Under balkongen har fasaden sprickor/otätheter i fasaden vilket ökar risken för fuktskador på bakomliggande/underliggande konstruktioner. Missfärgningar på undersida balkong närmast fasad som tyder på hög fukthalt i balkongens golv.

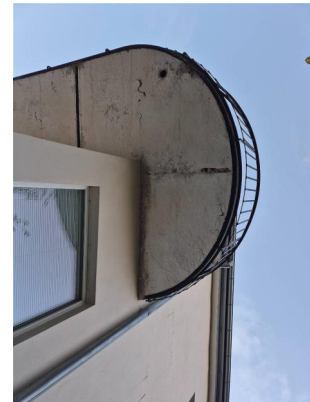
Samma som andra balkongen, hänvisar till texten under rubrik "Balkong framsida".

- Mindre sprickor än balkongen på framsidan.
- Rostangripen armering på undersida balkong.

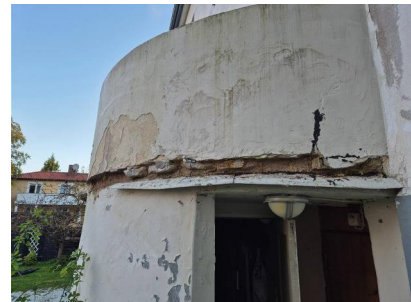
Vittringsskador i balkongens konstruktion.

Kontakta fackman för vidare kontroll och åtgärd.

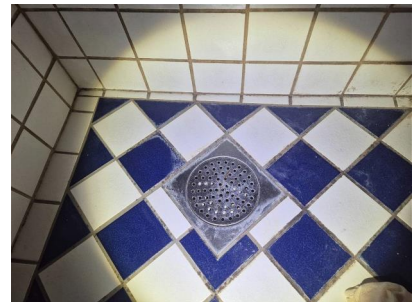
Golvbrunnen är placerad för nära vägg.

Det finns risk att tätskiktet inte har kunnat anslutas på rätt sätt, vilket kan leda till fuktskador.

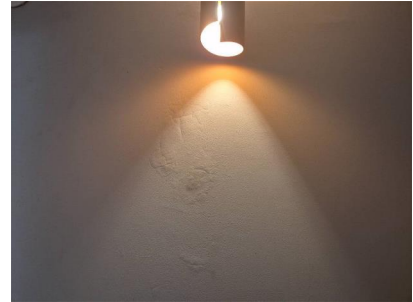
Mindre utbuktning i vägg på grund av äldre fuktskada. Torrt vid besiktningen och innertaket är utbytt.

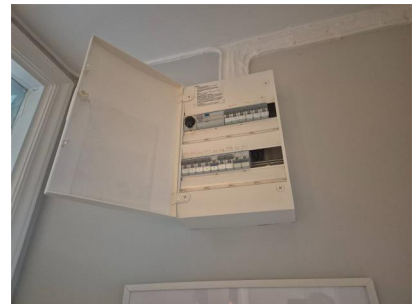
Gruppförteckning över elcentralen saknas.

"Gruppförteckning" är en lista som ska vara placerad vid elcentralen. Den visar vilka säkringar som är anslutna till vilka armaturer, vägguttag och apparater. Den är också till för att underlätta vid felsökning och elarbeten.

Kontakta en elektriker för att upprätta en gruppförteckning som placeras i närheten av elcentralen.

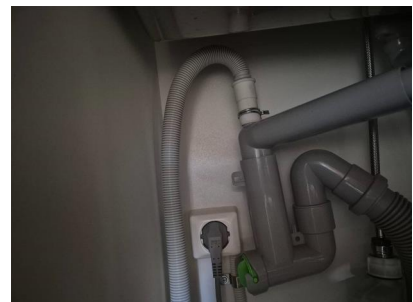
Upphångningsbygel saknas på avloppslang från diskmaskinen.

När upphångningsbygel saknas ökar risken för brott på slangen med läckage som möjlig följd.

För att hindra brott på avloppsslang rekommenderas komplettering av upphångningsbygel.

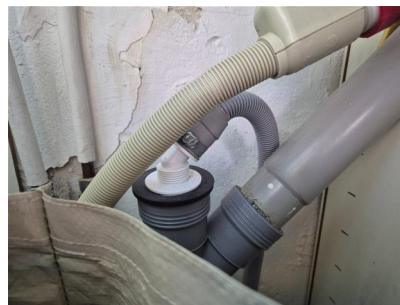
Upphångningsbygel saknas på avloppslang från diskmaskinen.

När upphångningsbygel saknas ökar risken för brott på slangen med läckage som möjlig följd.

För att hindra brott på avloppsslang rekommenderas komplettering av upphångningsbygel.

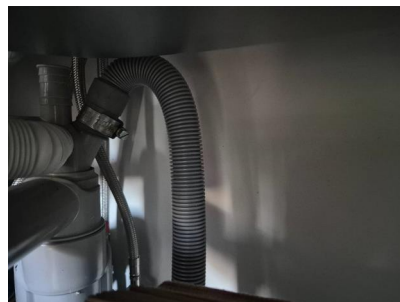
Upphållningsbygel saknas på avloppslang från diskmaskinen.

När upphållningsbygel saknas ökar risken för brott på slangen med läckage som möjlig följd.

För att hindra brott på avloppsslang rekommenderas komplettering av upphållningsbygel.

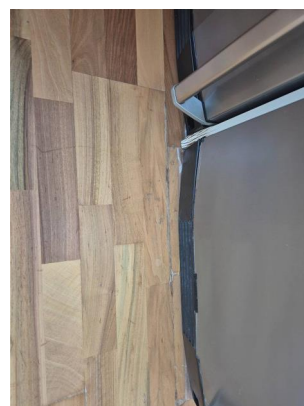
Mindre fuktfläck under kyl/frys. Torr vid besiktningen och bedöms vara äldre.

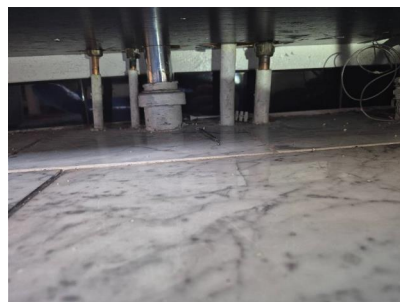
Rör genomföring finns i golv.

Rör genomföringar i golvet medför en ökad risk för att vatten tränger ner i omkringliggande konstruktioner och orsakar fuktskador.

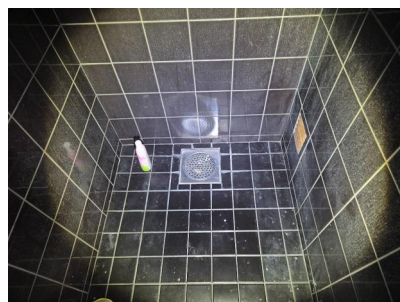
Golvbrunnen är placerad för nära vägg.

Det finns risk att tätskiktet inte har kunnat anslutas på rätt sätt, vilket kan leda till fuktskador.

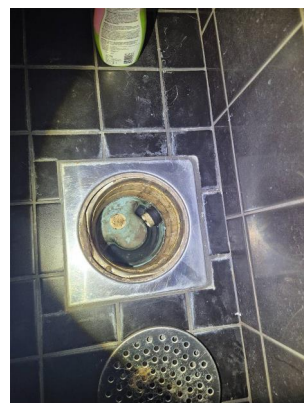
Golvbrunnen är inte utbytt i samband med renovering.

Risk finns att det nya tätskiktet inte har kunnat anslutas till golvbrunnen på ett riktigt sätt, vilket kan leda till fuktskador i omkringliggande konstruktioner.

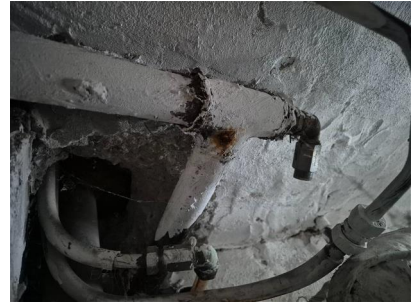
Äldre vvs ledningar med mindre rostangrepp. Inkommande vatten har kondens.

När rostangrepp finns ökar risken för läckage med tiden.
