Åby 1:66

Valbovägen 132A

Uppdragsnummer	x10014
Besiktningsdatum	2026-02-02
Besiktningföretag	OBM Fuktteknik Gävleborg AB
Besiktningförrättare	Jessica Lundgren
Närvarande	Mäklaren
Giltig till och med	2027-02-02

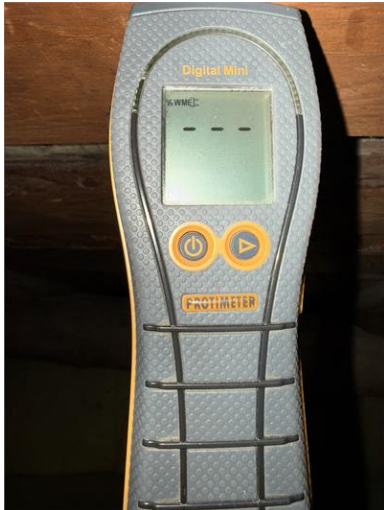
Kontroll av vindskonstruktion (bostadshus):
Fuktkvoten uppmättes i trä i yttertakets innersida till under 8,0% FK. Dessa värden kommer sannolikt att ändras med årstiden. Det kritiska gränsvärdet för mikrobiell tillväxt brukar anges till ca 17% fuktkvot (FK). Notera att stickprovsmässig undersökning är utförd. Se även kommentar/riskanalys.

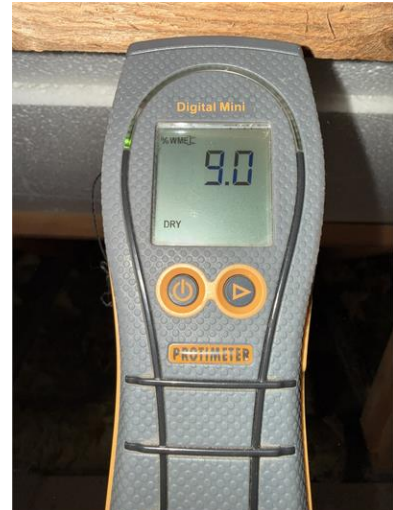
Kontroll av vindskonstruktion (ovanför förråd):
Fuktkvoten uppmättes i trä i yttertakets innersida till 9,0% FK. Dessa värden kommer sannolikt att ändras med årstiden. Det kritiska gränsvärdet för mikrobiell tillväxt brukar anges till ca 17% fuktkvot (FK). Notera att stickprovsmässig undersökning är utförd. Se även kommentar/riskanalys.

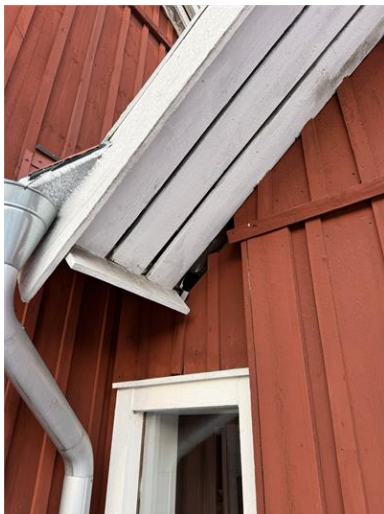
Glipa mellan fasad och takfot vid groventrén.
