Sjöfararen 2

Steglitsvägen 26

| Uppdragsnummer | C17688 |

## Bilaga 1 för kontroll av valda konstruktioner

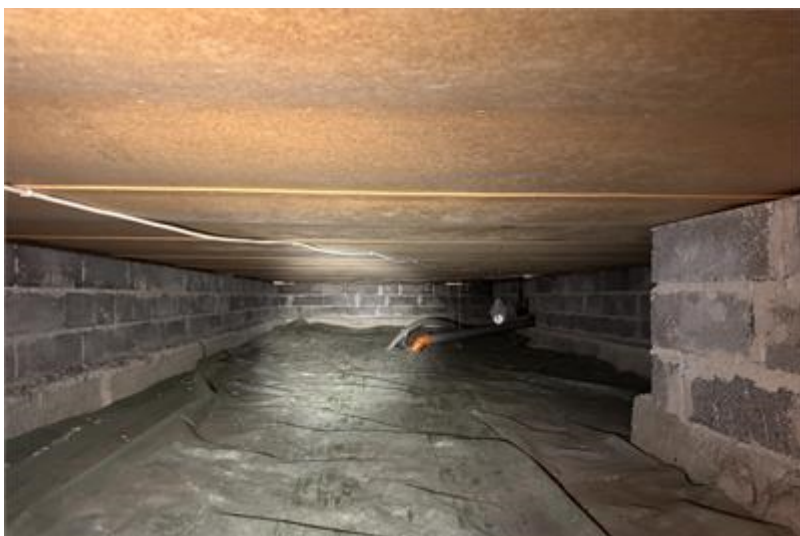
Fuktstatus togs mot trädetaljer i grunden och följande fuktvärden uppmättes. Fuktkvoten uppmättes till ca 14%. En viss mikrobiell påväxt finns mot blindbotten. Bild visar del av grunden.

Det kritiska gränsvärdet för mikrobiell tillväxt brukar anges till ca 15-17% fuktkvot (FK).

Framtida åtgärder bör övervägas t.ex. att en krypgrundsavfuktare installeras. Notera att stickprovsmässig undersökning är utförd samt att mätvärden normalt sett kan variera över årstiderna. För att säkert fastställa konstruktionens kondition och fuktstatus måste en mer omfattande undersökning utföras.
